Velkommen til

Slettebrekkia 14D
5303 Follese

EiendomsMegler **1**

Befaringsdato: 29.05.2026

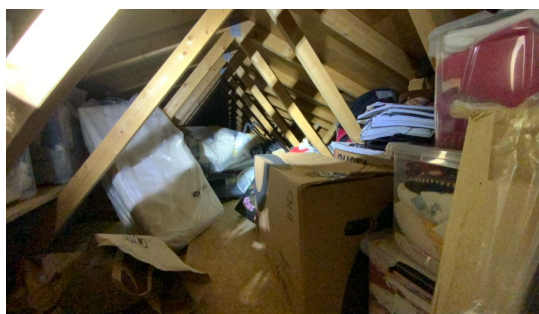
Vurdering av avvik:

- Det er påvist avvik rundt gjennomføringer i takflaten.

Fuktskade i sutaksplate rundt en taggjennomføring.

- Andre tiltak:

Eier har utbedret årsaken til fuktskadene.

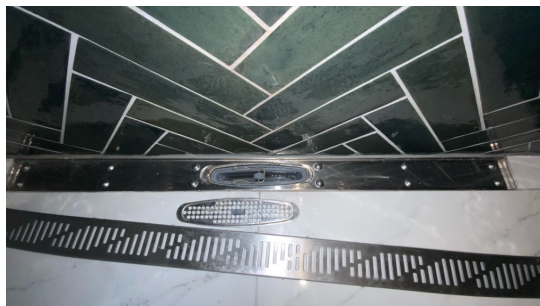
1. ETASJE > BAD

Beskrivelse

Slukrenne langs vegg dusjkrok.
