Velkommen til  
**Røyvegen 3B**  
**3742 Skien**

# Tilstandsrapport

# Andelsnummer 3269

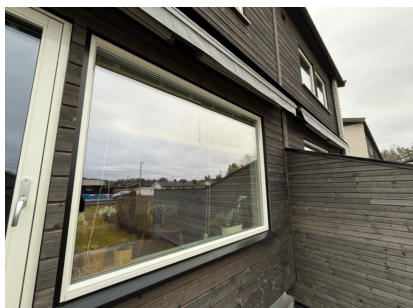
Det er vinduer med 3-lags glass fra 2023 i boligen. Fastkarmvindu i stue er med 3-lags glass fra 2016. Vinduene fremstår uten skader.

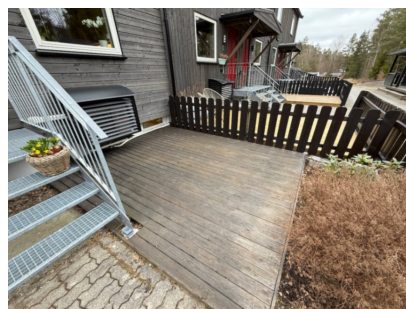
Det er markterasse mot øst og vest til boligen. Terrassene fremstår uten tegn til råteskader og er godt vedlikeholdt. Dette er ren risikokonstruksjon da terrassene er montert direkte på terreng. Konstruksjonene er derfor utsatt for råte.

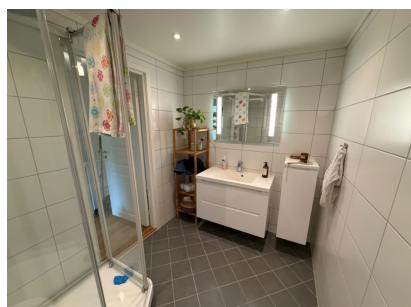
Det er ikke fremlagt dokumentasjon men badet ble pusset opp i regi av borettslaget i 2018 og erfaringsmessig foreligger det dokumentasjon på arbeider utført i regi av borettslag.

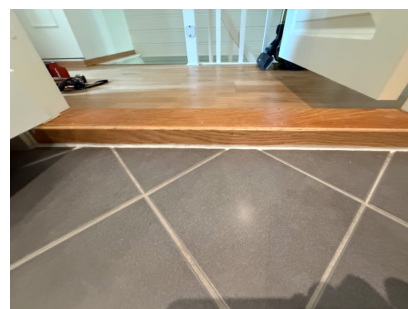
Det er målt ca 14 mm høydeforskjell fra topp flis ved dør til topp slukrist over en lengde på ca. 120 cm, noe som gir et fallforhold innenfor kravet på 1:100. Dørterskel er hevet ca. 20 mm. Det er ikke mulig å verifisere visuelt om tettesjikt er ført opp under terskel, da oppkanten er tildekket med eikelist. Det er imidlertid ikke påvist forhold som tilsier avvik fra forskriftsmessig utførelse. Forutsatt at tettesjikt er ført minimum 11 mm opp på terskel, vil høydeforskjellen fra topp tettesjikt ved dør til topp slukrist være ca. 25 mm, som tilfredsstiller krav.

Det er ikke registrert sprekker i fliser eller fuger, og det er heller ikke påvist bom (hulrom) under flisene.

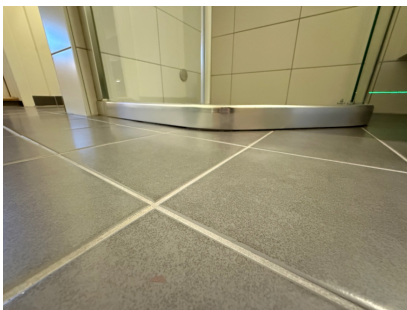
Det er fliser på gulvet. Det ble målt 23 mm høydeforskjell fra topp flis til topp slukrist og dør er heiset opp og det er etablert fliser med tettesjikt bak flisene under dørterskel. Fallforhold er innenfor krav. Det er montert skinne med tettelist mot gulv i dusj uten dreneringshull. Ved testing med vann i dusj renner det vann under skinnen og lekkasjevann fra andre vanninnstallasjoner vil renne til sluk. Det ble ikke påvist sprekker i fliser eller fuger men det er noe antydning til hulrom under enkelte fliser. Det er ikke løse fliser med dette bør observeres for eventuell videre utvikling.

Skinne på gulv.

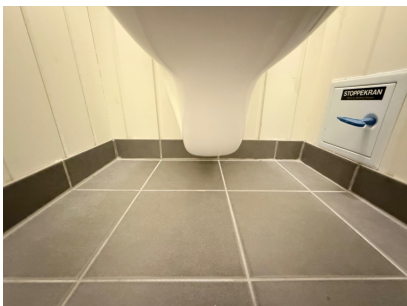
- Det er ikke påvist tilfredsstillende løsning for å synliggjøre lekkasje fra innebygget sisterner.

Det er ikke etablert drenering for synliggjøring av lekkasjevann fra innebygget sisterner og det er ikke fremlagt dokumentasjon på annen godkjent løsning. Toaletteter monterte på et tidspunkt hvor det kan være lekkasjesikring ved at lekkasjevann renner ut i toalett skålen. Dette bør undersøkes.

- Uten dreneringsløsning/lekkasjesikring kan lekkasjer pågå over lang tid uten å bli oppdaget. Dette kan føre til omfattende fuktskader i omkringliggende byggematerialer.

Det er ikke dreneringshull fra innebygget sisterner

Det bør undersøkes om det er annen løsning for synliggjøring av lekkasjevann fra innebygget sisterner.

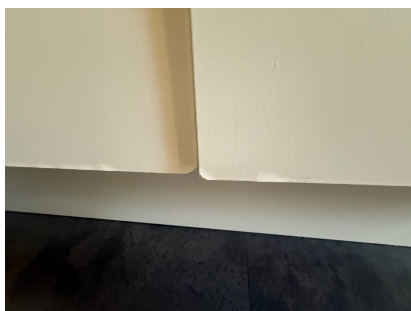
Kjøkkeninnredning fra nyere dato med malte glatte fronter og laminert benkeplate. Mekanisk avtrekk. Det er integrert koketopp, stekeovn, kjøøl/fryseskap og oppvaskmaskin. Det ble målt med fuktindikator på utsatte steder på gulv uten å påvise fuktvariabler på gulvet. Det er montert vannstoppersystem i kjøkkenbenk men det er ikke montert komfyrvakt. Dette anbefales for å ivareta brannsikkerhet. Kjøkkenet har normal brukslitasje med noen bruksmerker og av merknader ble det påvist noen fuktbobler i nedkant på noen skapdører. Kjøkkenet fungerer med dette avviket og er lite synlig fra avstand.

Bobler nederst på skapdører

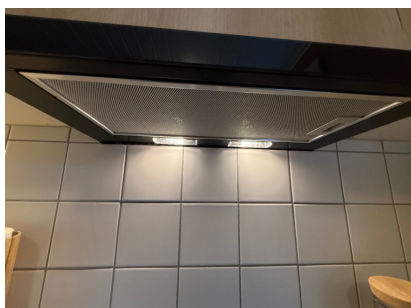
Det er mekanisk avtrekk med avtrekk ut av kjøkkenet. Avtrekket er testet med papirark og fungerer som tiltenkt.

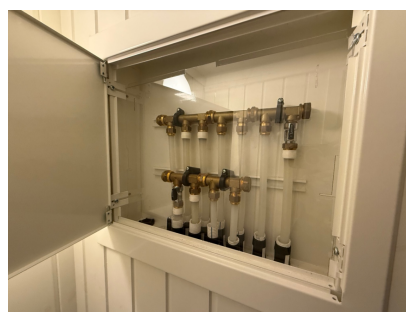
Det er etablert drenering for synliggjøring av lekkasjevann fra begge rørfordelerskap og hovedstoppekran er plassert i inspeksjonsluke ved toalett i kjeller. Det er i råttlegg stoppekraner i rørfordelerskapene. Det ble ikke påvist tegn til lekkasjer eller ufagmessig arbeider.

Stoppekran i inspeksjonsluke.

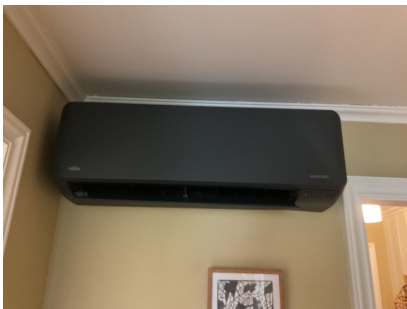
Det er varmepumpe fra 2025 med innedel plassert i gang i 1. etasje.  
Varmepumpen er i daglig drift og fungerer som tiltenkt.
