**Ekornveien 24
3962 Stathelle**

Tilstandsrapport

Befaringsdato: 05.02.2026

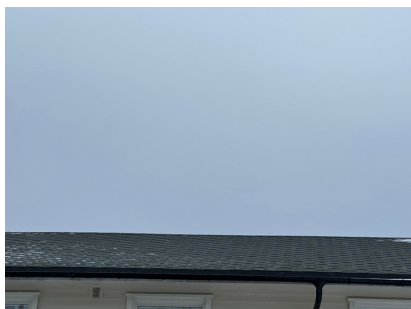
- Overvåk tilstanden jevnlig. For å få tilstandsgrad 0 eller 1 må tekkingen skiftes ut, men tidspunktet for når dette er nødvendig er vanskelig å si noe om.
- Når takteking og undertak begynner å bli gamle, øker risikoen for lekkasjer, noe som kan føre til omfattende og kostbare reparasjoner av underliggende konstruksjoner dersom en ikke foretar tiltak på konstruksjonene før dette oppstår.

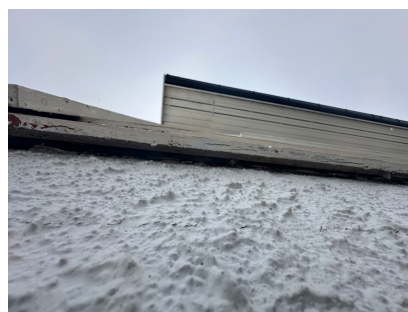
Det bør etableres tilstrekkelig lufting i nedre kant av kledningen for å hindre fuktansamling og råteskader i konstruksjonen.

Værslitt og oppsprukket trevirke bør vedlikeholdes eller skiftes ut for å forhindre ytterligere forringelse og redusere risikoen for fuktskader i veggkonstruksjonen.

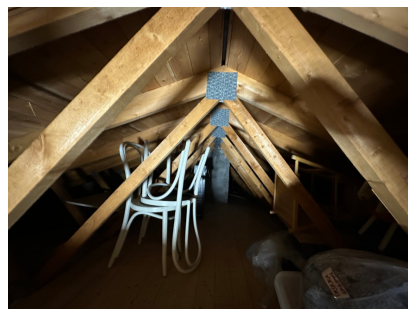
Punktet må sees i sammenheng med Taktekking

Takkonstruksjonen har W-takstoler i tre.

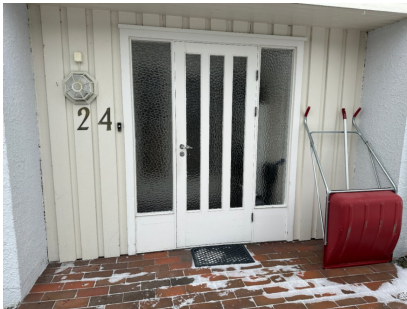
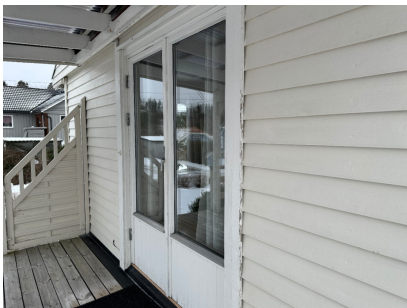
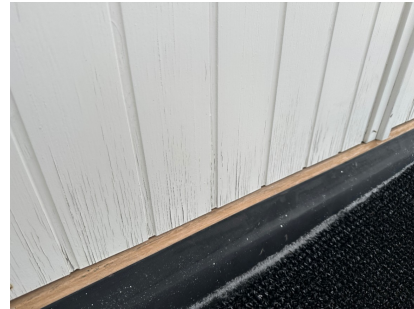
Værslitasje og sprekker kan føre til økt fuktpåvirkning og på sikt råteskader, noe som kan redusere dørens funksjon og levetid.

Det anbefales overflatebehandling og lokal utbedring av skader på karmene for å hindre videre forringelse.

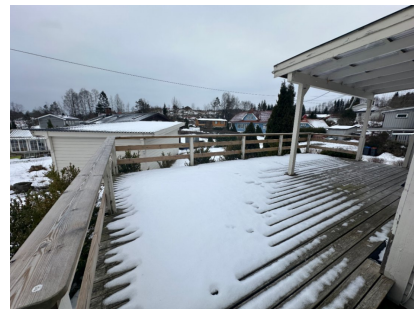
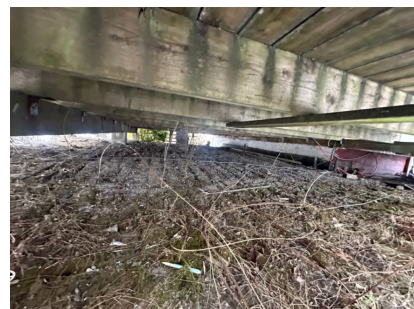
Bjelkelaget bør forsterkes eller utbedres for å sikre tilstrekkelig bæreevne og stabilitet.

Dersom tiltak ikke gjennomføres, kan det oppstå ytterligere skjevheter, redusert sikkerhet og i verste fall konstruksjonssvikt.

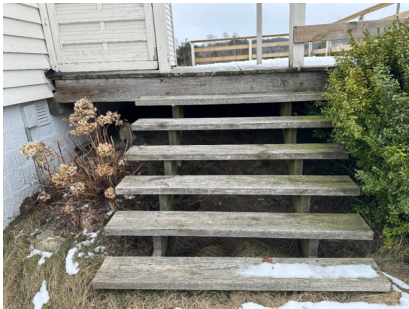
TG 1 Utvendige trapper

Utvendig trapp av tre.

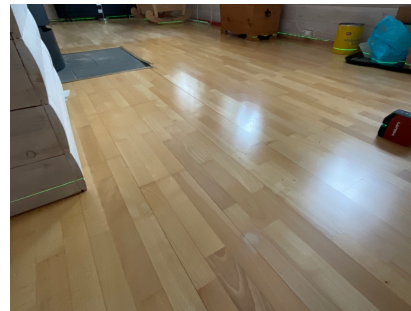
Vurdering av avvik:
• Målt høydeforskjell på mellom 10 - 20 mm innenfor en lengde på 2 meter. Tilstandsgrad 2 gis med bakgrunn i standardens krav til godkjente måleavvik.

Konsekvens/tiltak
• For å få tilstandsgrad 0 eller 1 må høydeforskjeller rettes opp. Det vil imidlertid sjelden være økonomisk rasjonelt som et enkeltstående tiltak i en bolig som dette. Dersom boligen en gang skal renoveres, kan man vurdere slike tiltak.

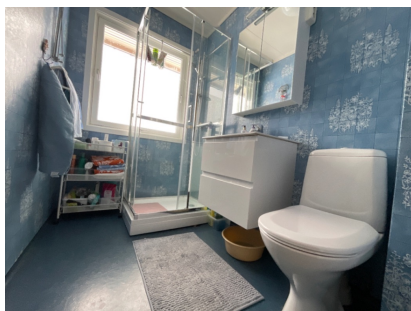
1. ETASJE > BAD

TG 0 Tilliggende konstruksjoner våtrom

Det ble ved bruk av fuktindikator ikke registrert unormale fuktvariasjoner.

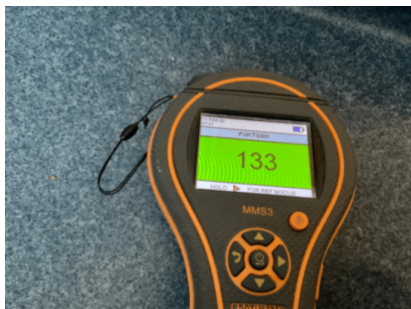
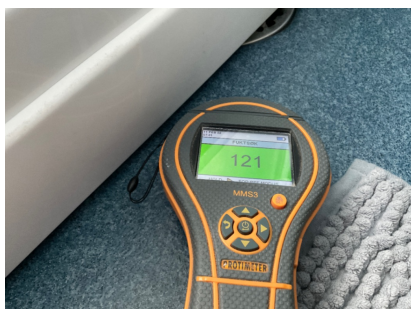
UNDERETASJE > BAD

TG 3 Generell

- Manglende oppgradering av våtrommet medfører høy risiko for at konstruksjonene ikke vil tåle vanlig bruk av vann eller lekkasjer. Dette kan føre til fuktskader på tilstøtende konstruksjoner.

Kostnadsestimat: 200 000 - 500 000

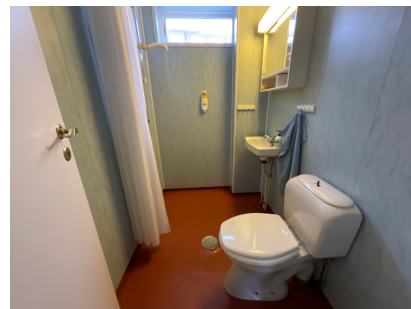
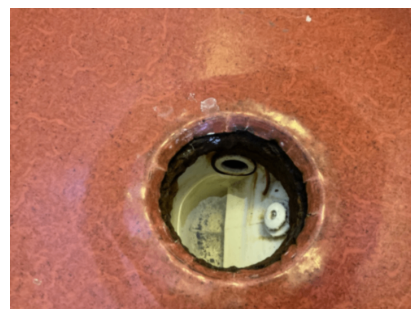
UNDERETASJE > BAD

TG 2 Tilliggende konstruksjoner våtrom

Det ble ved bruk av fuktindikator registrert verdier som er høyere enn normalt (fuktopptrekk).

Det anbefales nærmere undersøkelser for å avdekke årsaken til forhøyede fuktverdier.

Konsekvensen av å ikke utbedre forholdet kan være økt risiko for skader i konstruksjonen og utvikling av biologisk vekst.

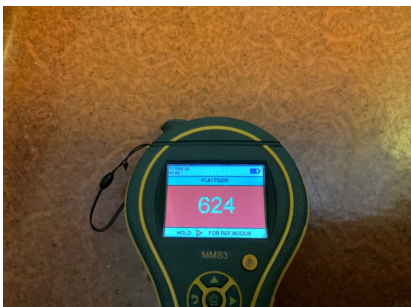
UNDERETASJE > VASKEROM

! TG 3 Generell

- Manglende oppgradering av våtrommet medfører høy risiko for at konstruksjonene ikke vil tåle vanlig bruk av vann eller lekkasjer. Selv om det er dusjkabinett, er det fortsatt en betydelig risiko for at våtrommets konstruksjoner ikke tåler lekkasjer. Dette kan føre til fuktskader på tilstøtende konstruksjoner.

Kostnadsestimat: 200 000 - 500 000

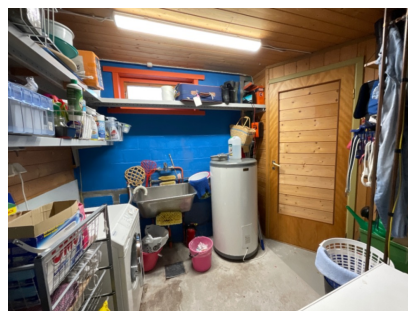
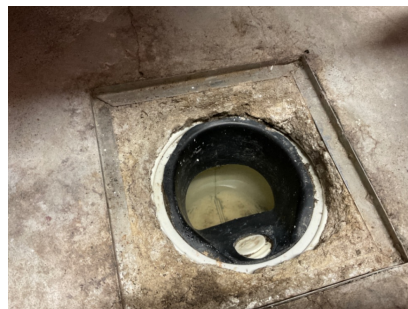
UNDERETASJE > VASKEROM

! TG 0 Tilliggende konstruksjoner våtrom

Hulltaking er ikke foretatt da det ikke er fysisk mulig pga tilliggende konstruksjoner.

Det ble ved bruk av fuktindikator ikke registrert unormale fuktvariasjoner,

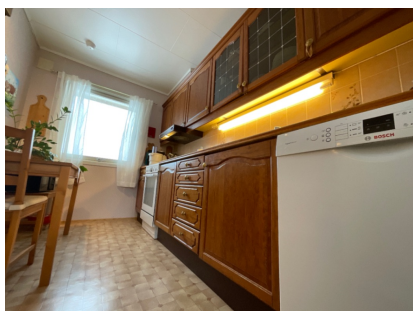
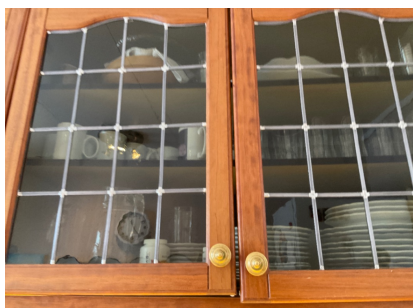
1. ETASJE > KJØKKEN

! TG 2 Avtrekk

- Det er avvik:
- Kjøkkenventilator støyer noe.
