**KIRKEVEGEN 7
TINGBERG**

Befaringsdato: 03.01.2026

Rapportdato: 28.01.2026

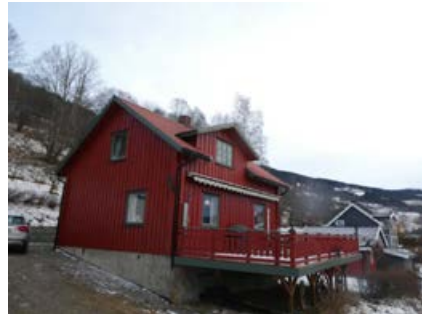
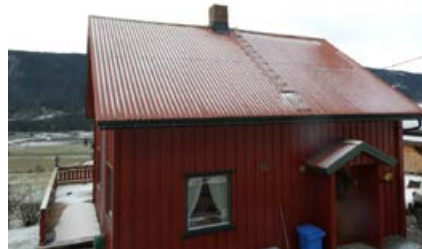
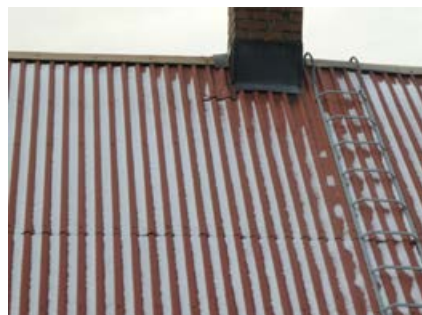
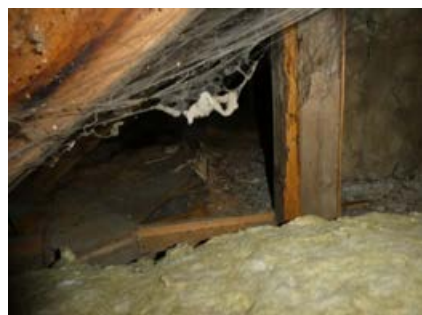
Vil være naturlig med etterisolering/tilleggsisolering av takkonstruksjon samt etablering av forskriftsmessig lufting av takkonstruksjon.

Kostnadsestimat: 100 000 - 200 000

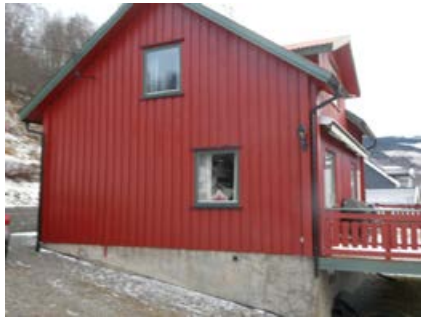
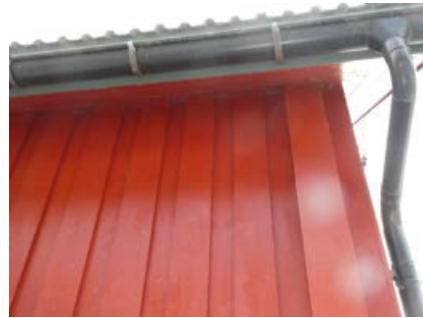
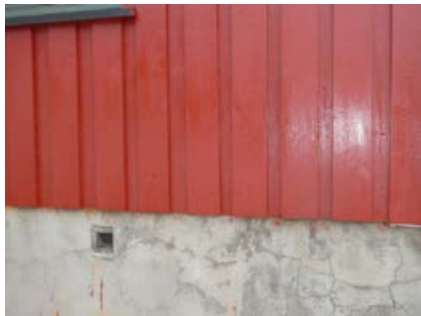
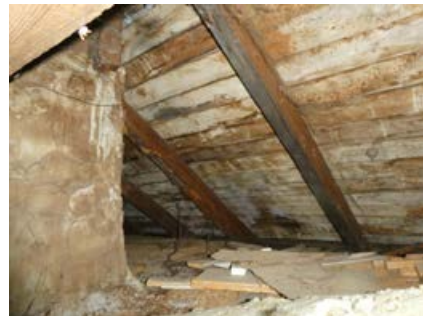
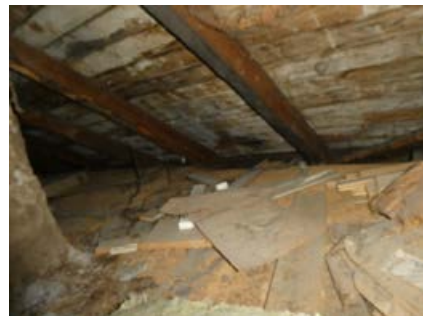
TG 3 Takkonstruksjon/Loft

Punktet må sees i sammenheng med Takteking

Lite isolasjon i skråhimling/himling medfører unødvendig stort varmetap.

Kostnadsestimat: 100 000 - 200 000

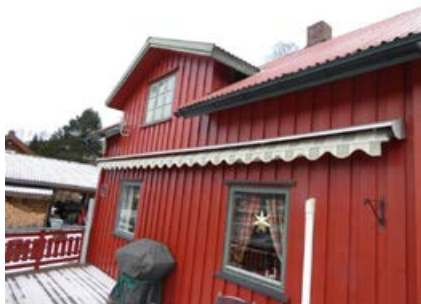
TG 3 Vinduer

Vinduer fra 1977/78 med to-lags isolerglass.

Kostnadsestimat: 100 000 - 200 000

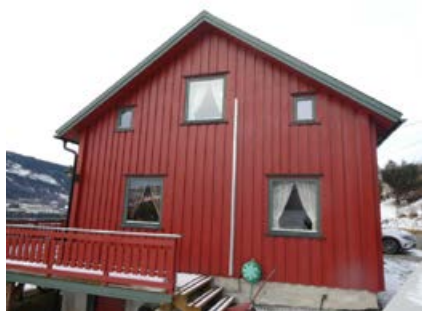
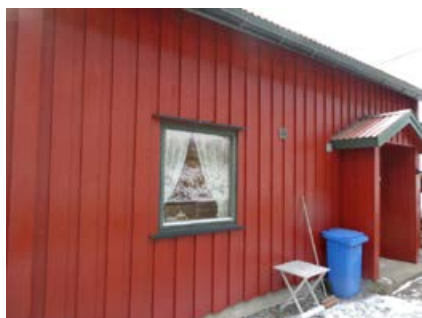
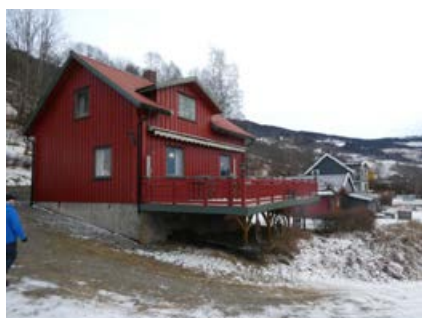
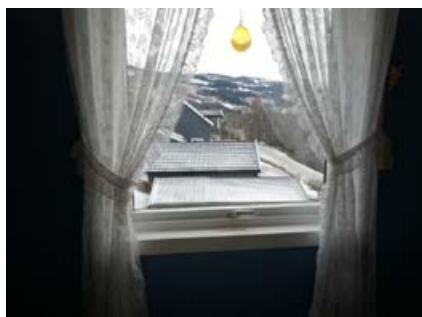
TG 2 Dører - kjeller

Bordkledd enkel ytterdør med påstiftet 1 cm. isolasjon innvendig.

Kjellerdør må byttes eller etableres bedre tetting ved dørkarm.

Er mye å hente med tanke på energiforbruk ved stifting til tett, isolert ytterdør.

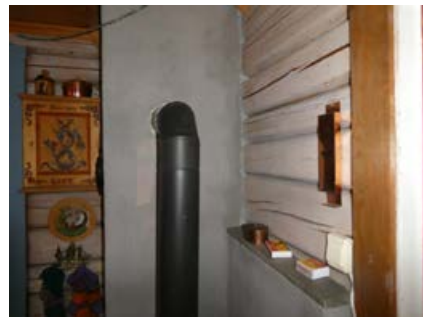
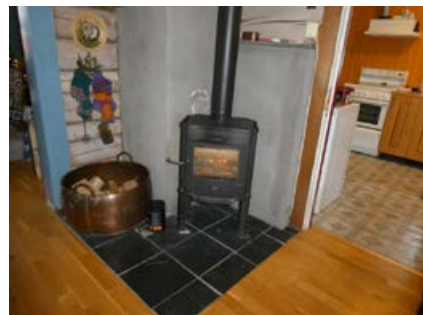
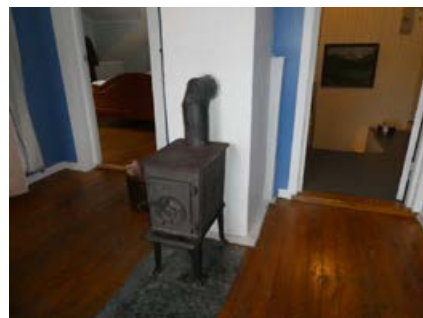
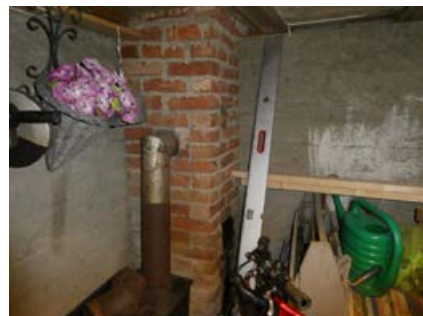
Fare for overoppheting og antenning i tømmervegg.

Sette på ubrennbar plate på vegg bak røykrør i spisestue.

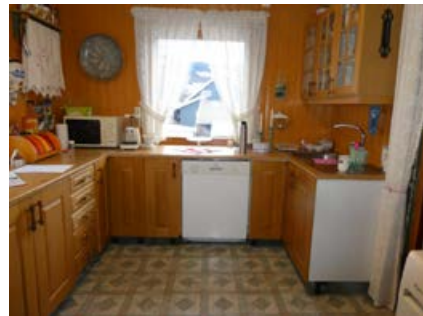
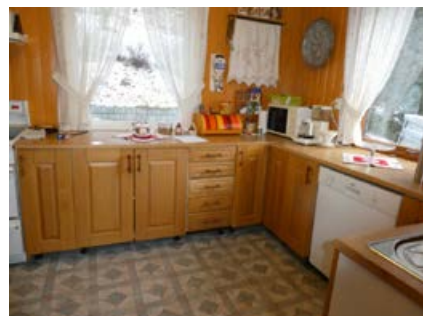
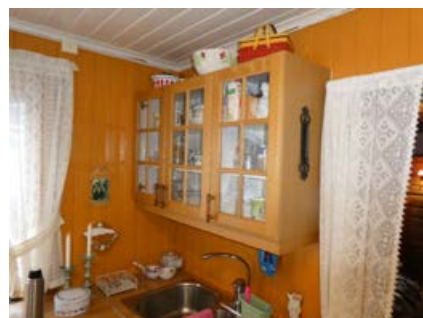
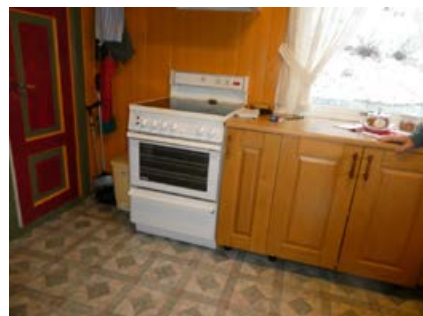
1. ETASJE > KJØKKEN M/SPISKAMMER

Laminat benkeplate med nedfelt oppvaskkum (skadet/løs kant lister på benkeplate)

- Det er påvist at overflater har noe skader.

Løse/skader på kantlister benkeplate.

- Det må foretas lokal utbedring.

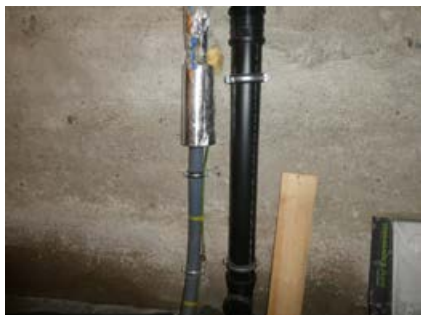
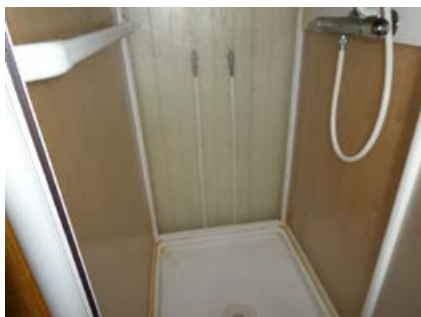
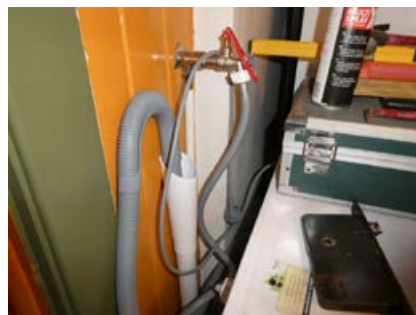
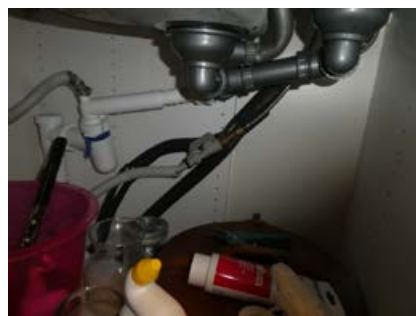
TG 1 Avløpsrør

Det er avløpsrør av plast.
Avløpsrør fra 2002 nærmer seg meget raskt fort tidspunkt der mer enn halvparten av forventet levetid er overskredet.
Lufting via Durgoverventil på bad.

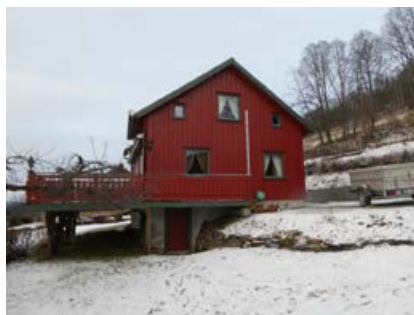
1 TG 1 Fuktsikring og drenering

Dreneringen er fra 2012.
Lagt ny drenering på oversiden og ned på sidene.

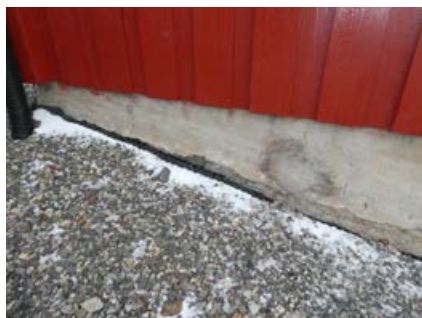
TC 2 Grunnmur og fundamenter

Bygningen har pusset betonggrunnmur.

Fuktoppsug fra grunn, saltutslag på innvendige betongvegger ned mot gulv.

Eldre/porøs betong "sugger" fukt opp fra grunn.

Etablere bortledning av vann ved taknedløp.

Fjerne løs puss og pusse fasaden på grunnmur.

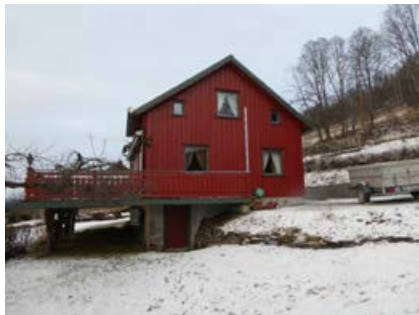
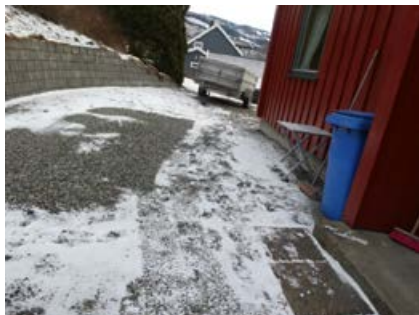
TG 1 Utvendige vann- og avløpsledninger

Utvendige avløpsrør er av plast og er fra 2002. Det er offentlig avløp via private stikkledninger. Utvendige vannledninger er av plast (PEL) og er fra 2002. Det er offentlig vannforsyning via private stikkledninger. Isoterm varmekabel på vannledning.
Utvendig vann- og avløpsledninger fra 2002 nærmer seg meget fort tidspunkt der mer enn halvparten av forventet levetid er overskredet.
