OLAV BISMOS GATE 12A
OTTA SENTRUM

Befaringsdato: 26.03.2026

Tilstandsrapport

SEKSJONERT LEILIGHET I BOLIGBYGG MED FLERE BOENHETER

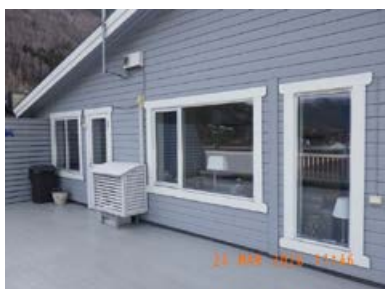
Vindu

Vinduer har passert 20 år og nærmer seg TG2 basert på alder.

Normal aldringsslitasje, vinduer er dels funksjonsprøvd.

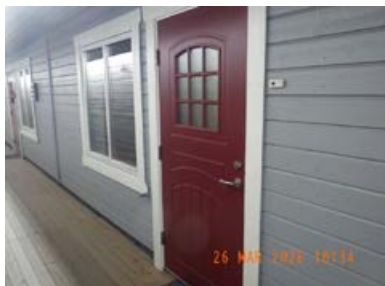
Ytterdør

Dører fra byggeår med normal slitasjegrad.

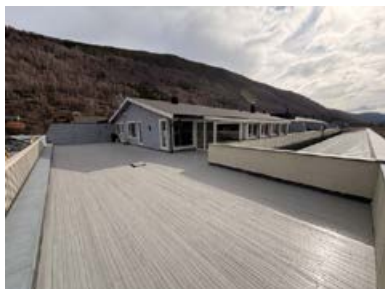
Terrasse

TG 3 Balkonger, terrasser og rom under balkonger

- Mer enn halvparten av forventet brukstid er passert på tettesjikt/membran.
- Det er avvik:

Rekkverk er for lavt og det er fare for fallskader. Dette gjelder også på andre felles arealer.
Noe slitasje på enkelte gulvbord, registrert råte på 1 bord.

Rekkverket må forhøyes til forskriftsmessig høyde for å redusere risikoen for fallskader.
Slitte og råteskadde gulvbord bør skiftes ut for å hindre videre forringelse og redusere risikoen for personskader eller ytterligere skade på konstruksjonen.

Kostnadsestimat: 20 000 - 100 000

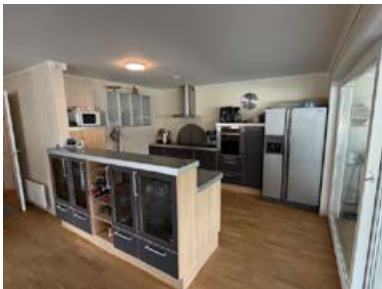
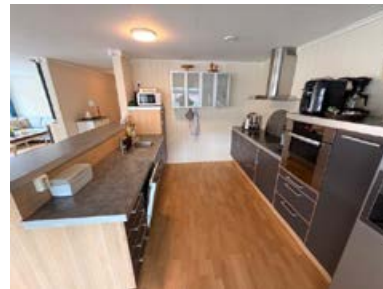
Kjøkken

Det mangler endemuffer på rør i rør i kjøkkenbenk, risiko/fare for fuktskade.

Det bør ettermonteres endemuffer på rør-i-rør-systemet i kjøkkenbenken for å redusere risikoen for fuktskader som følge av lekkasje. Manglende endemuffer kan føre til at eventuelle lekkasjer ikke blir oppdaget i tide, noe som kan medføre skader på innredning og omkringliggende konstruksjoner.

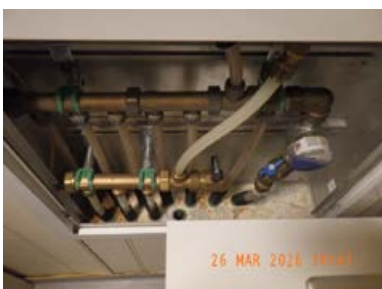
Samleskap rør i rør.
