Tinghusvegen 45,  
2270 Flisa

# Småbruk med innholdsrikt tun, jord, skog og flere driftsbygninger | Oppgradert våningshus og stor låve | Garasje/verksted med smøregrav

# Tilstandsrapport

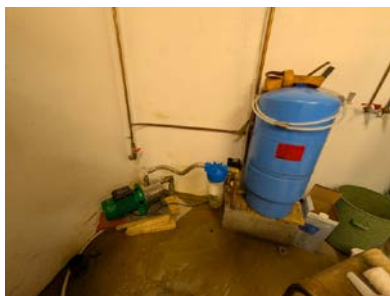
Membrantankanlegg i kjeller låve/driftsbygning.
