Skauenvegen 12,  
2340 Løten

# Enebolig med rolig og familievennlig beliggenhet i Løten | Stor, flat tomt og garasje | Gangavstand til skole og butikk

# Tilstandsrapport

Befaringsdato: 05.06.2026

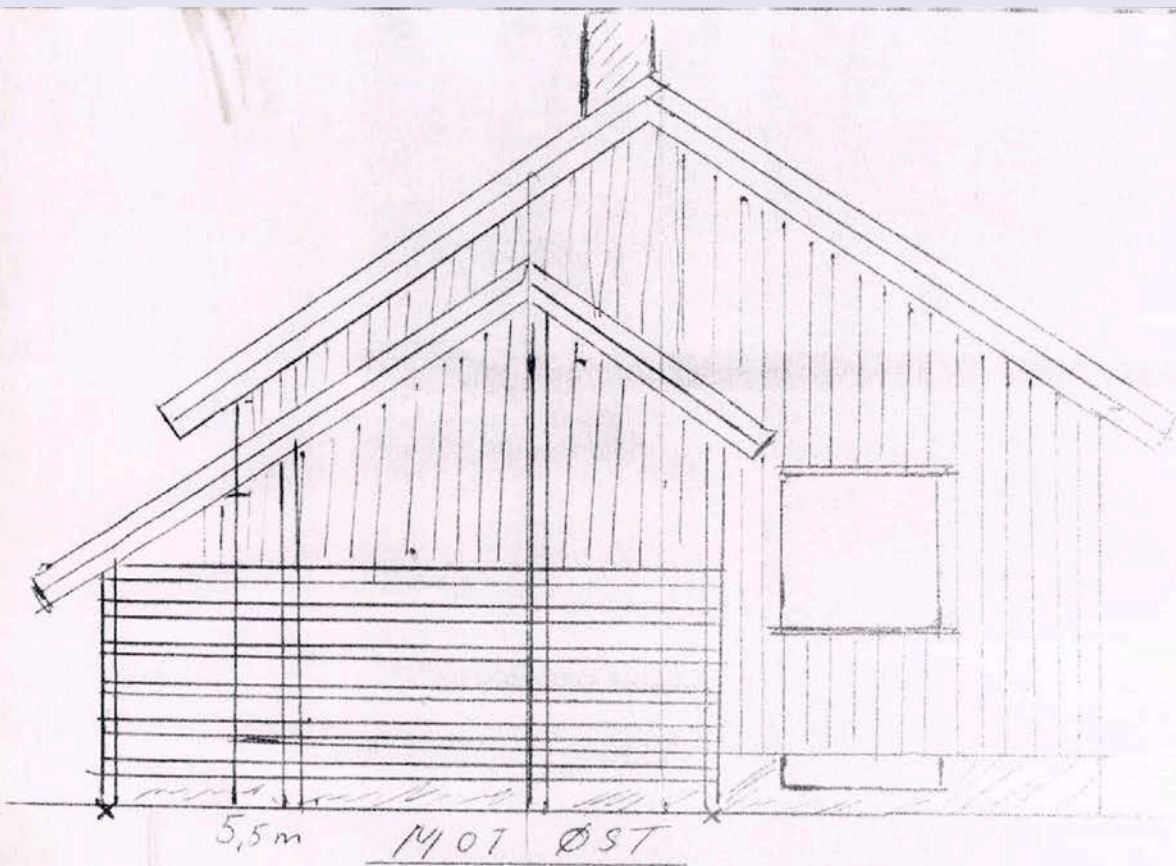
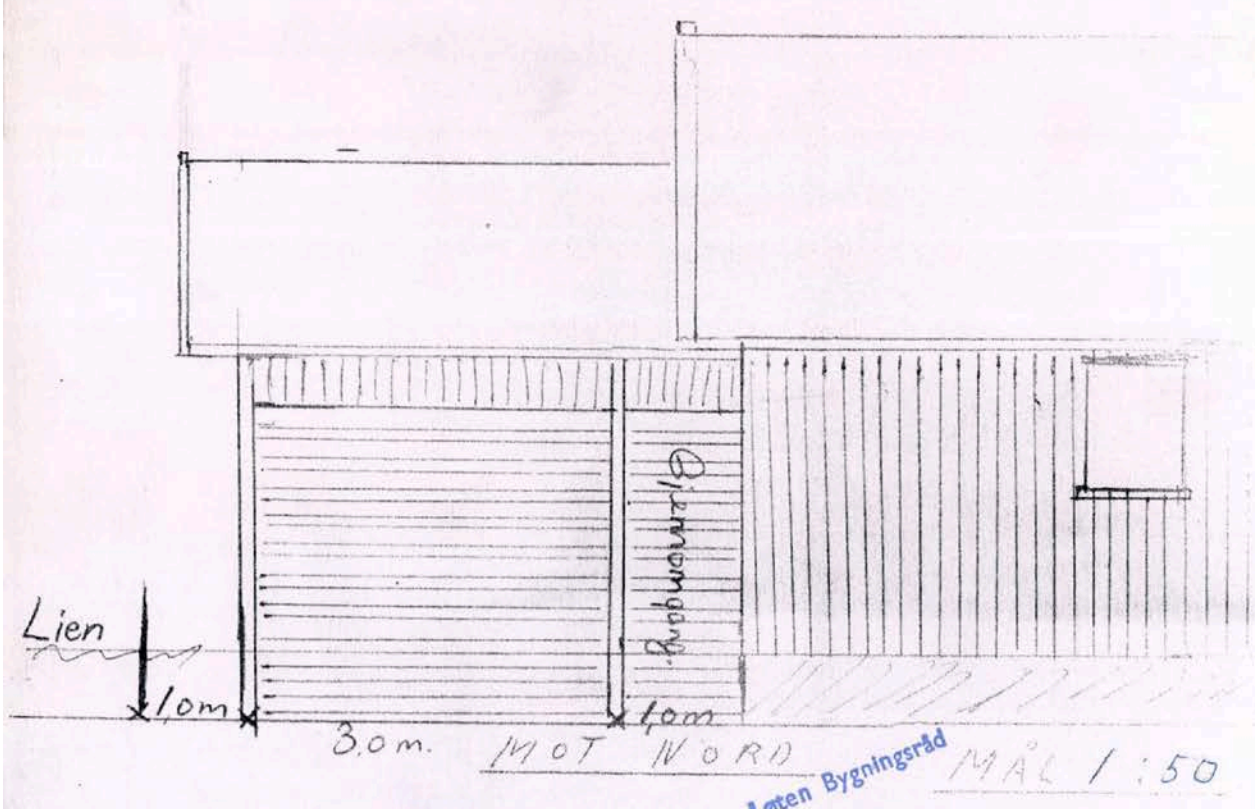
CARPORT Tilbygg for Reidar Lundby.

Det er fremlagt tegning/dokumentasjon merket carport/tilbygg, stemplet Løten bygningsråd. Bygningen fremstår i dag som lukket garasje. Det er ikke fremlagt godkjente tegninger som viser lukket garasje. Dette er et avvik fra fremlagt dokumentasjon.
