Tuskinvegen 241,  
2219 Brandval

# Småbruk med oppussings/ renoveringsbehov | Våningshus, låve og stor garasje | 37daa

# Tilstandsrapport

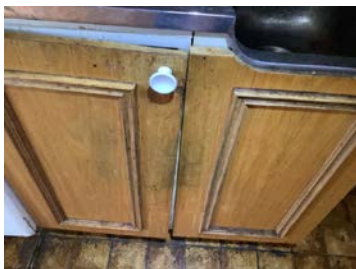
Eksempel på slitasje på innredning.

- Kjøkkeninnredningen er moden for utskifting.

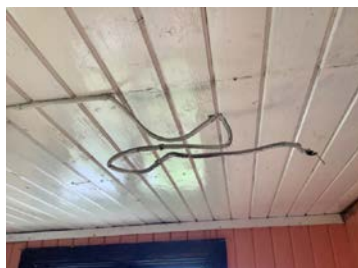
Avklippet kabel i himling, og denne er ikke festet.

- Defekter eller manglende feste for kabler øker risiko for brann og støt. Dette utgjør en fare for liv og helse.
- Manglende samsvarserklæring øker sannsynligheten for at det elektriske anlegget er utført av ufaglærte og at anlegget har feil og mangler. Dette øker fare for brann- og støt og kan i verste fall utgjøre fare for liv og helse. Det kan i tillegg medføre utbedringskostnader. Det er derfor behov for at en kvalifisert elektrofaglig person kontrollerer det elektriske anlegget.
