Rudivegen 2A,  
2834 Raufoss

# Innholdsrik og flott enebolig med 4 soverom | Kjøkken oppgradert 2023 | Dobbeltgarasje og garasje m/ elbillader

# Tilstandsrapport

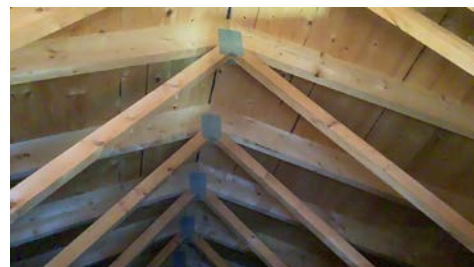
- Det er avvik:
- Deler av bygningsdelene er skjult og har en alder som øker sannsynligheten for skjulte feil. Bygningsdelene har oppnådd mye av sin forventede funksjonstid. Tilstandsgrad gitt pga. nevnte forhold.
- Bygningen er oppført etter eldre standarder og er konstruert for å tåle lavere snølast og belastning enn nyere bygg.

Takstoler og undertak av tre.

- Tiltak:
- Det er ikke registrert synlige avvik som tilsier at man må påregne umiddelbare tiltak, men da deler av konstruksjon er kledd inn anbefaler jeg ytterligere undersøkelser.
- For bygninger oppført før ca. 2000 har det i standardene vært forutsatt at disse bygningene skal måkes ved store snølast. Det er bygnings eier sitt ansvar å påse at lastene på taket ikke overstiger hva taket tåler. Ved store snølast vil det derfor være påregnelig med nedbøyninger i takkonstruksjonen og tak må kontrolleres/måkes.

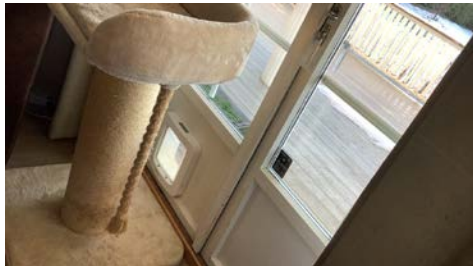
- Det er avvik:
- Balkongdører:
- Dørene tilfredsstillere funksjonskrav, men forventet funksjonstid er nært forestående/oppnådd.
- Slitasje på vrider og låsemekanisme.
- Det er ettermontert katteluke i dørblad noe som svekker isolasjonsevnen i dør.

Det er etablert katteluke i balkongdør.

- Tiltak:
- Det er ikke behov for strakstiltak siden dørene fungerer i dag, men ut ifra alder kan skader eller punkteringer oppstå på eldre dører. Dører med høyt varmetap medfører økt forbruk av energi til oppvarming.
- Ettermontert katteluke i dørblad svekker dørens isolasjonsevne og kan medføre varmetap, trekk og økt energiforbruk. I tillegg kan det oppstå risiko for fuktinntrengning og redusert levetid på dørbladet dersom tetningen rundt katteluken ikke er tilfredsstillende. Det anbefales å fjerne katteluken og utbedre dørbladet, eller å skifte til en ny dør.

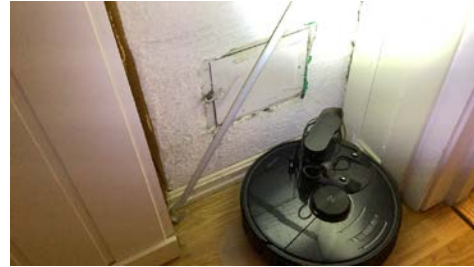
Det er brennbare materialer nærmere enn 30 cm fra sotluke.

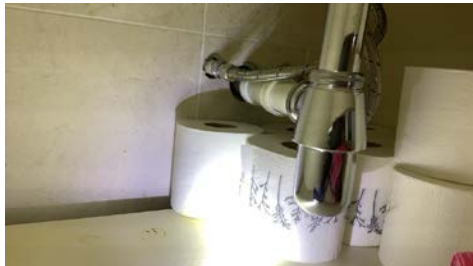
Rørgjennomføringer er ikke tette.

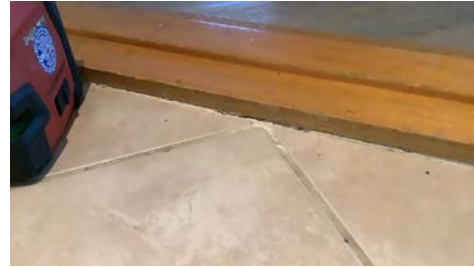
Det er ikke etablert oppkant ved terskel

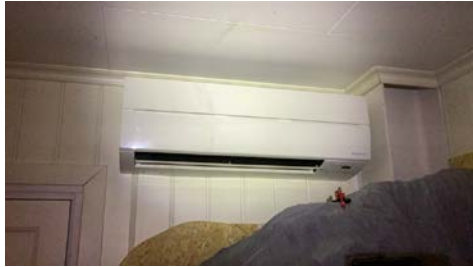
Eldre varmpumpe er plassert i kjellerrom.

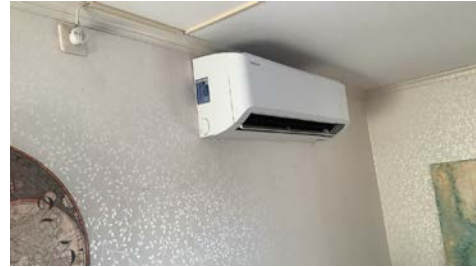
Varmpumpe fra 2022 er plassert i stue.

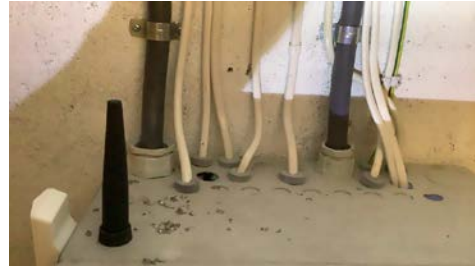
Det er åpninger som ikke er tettet i sikringskap.
