Rønningsvegen 456,  
2100 Skarnes

# Småbruk med 14,9 dekar tomt og låve | Delvis modernisert våningshus fra 2026 | Oppgradert kjøkken og bad

# Tilstandsrapport

Befaringsdato: 05.08.2026

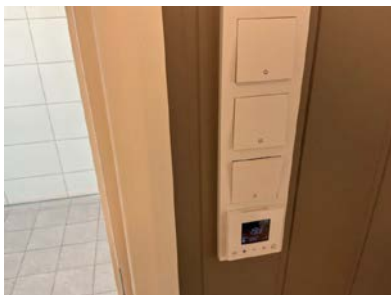
Elektriske varmekabler (ikke funksjonstestet på befaringsdagen)

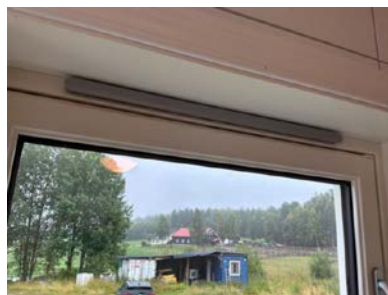
Luftespalte i vindu, for tilluft.

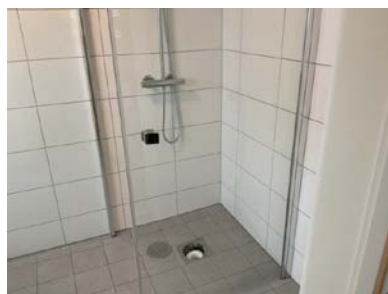
Nytt våtrom. På motsatt side av våtsone er kjøkken på den ene siden og soverom på den andre siden.

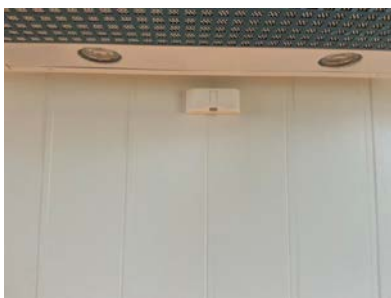
Det er montert komfyrvakt

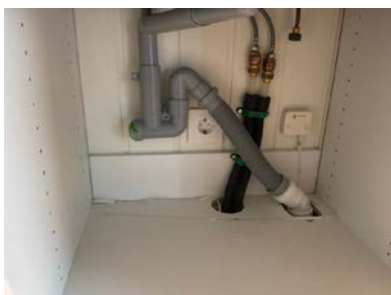
Det er montert vannstoppføler under vask, og ved åpning for vaskemaskin.
