**Strømshaget 165**  
**2100 Skarnes | Strøm**

# Småbruk på 125 dekar med to bolighus | Driftsbygning, låve og stabbur | Landlig og usjenert beliggenhet

**Øystein Opås Takstforretning AS**

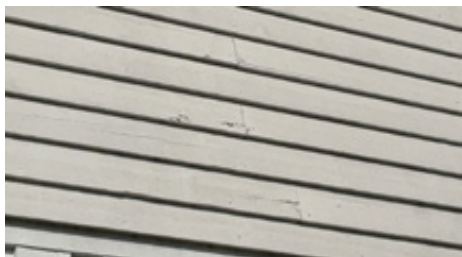
Struktur på overflate indikerer at det kan være råte i kledningsbord.

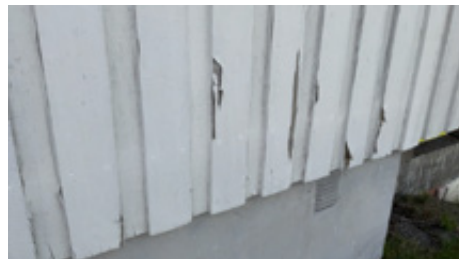
Eksempel på slitasje.

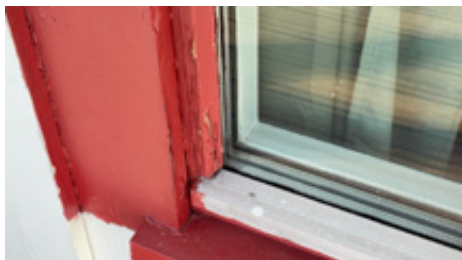
Eksempel på slitasje.

Ut fra alder på vinduer så må det påregnes behov for utskifting av vinduer i årene som kommer, normalt kan dette utføres over tid.

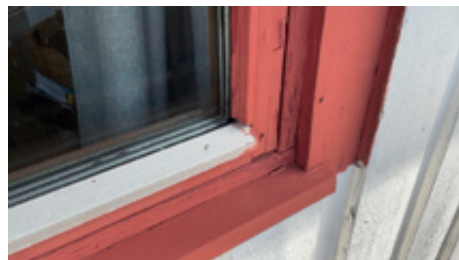
Eksempel på slitasje.

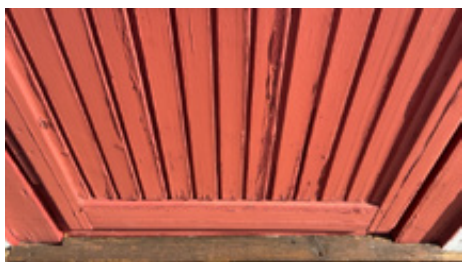
Slitasje på verandadør.

Vedlikehold av overflater og noe justering/tilpasning.

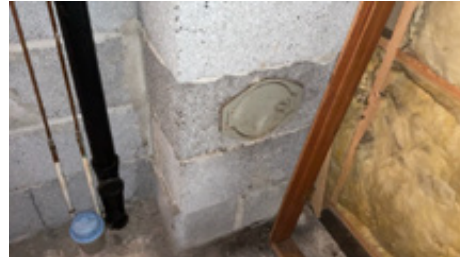
Sotluke i kjeller.

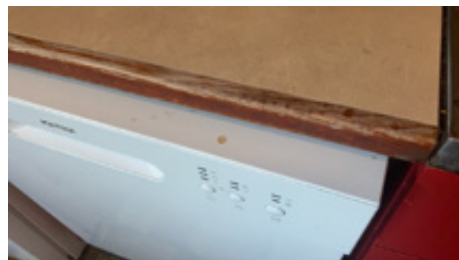
Eksempel på slitasje.

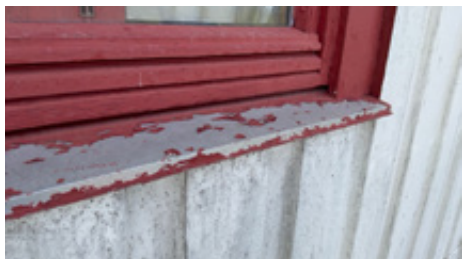
Slitasje på beslag

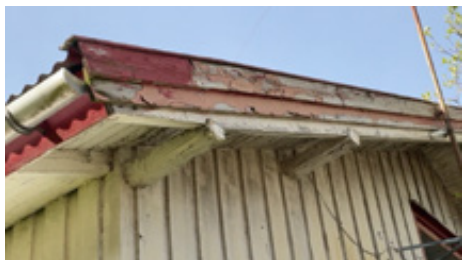
Slitasje på vindskier.

Vedlikehold/utskifting av utvendige bygningsdeler.

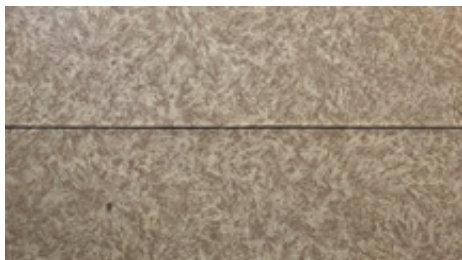
Gulvbelegg løsner i skjøter.

Flere overflater er modne for utskifting/oppussing.

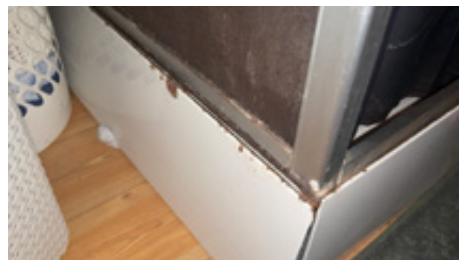
Slitasje på dusjkabinett.

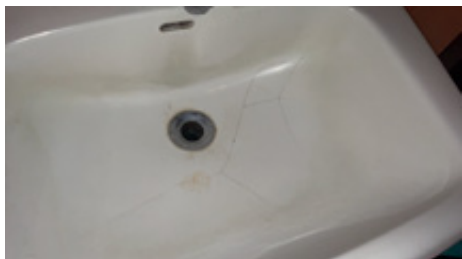
Krakelering i servant.

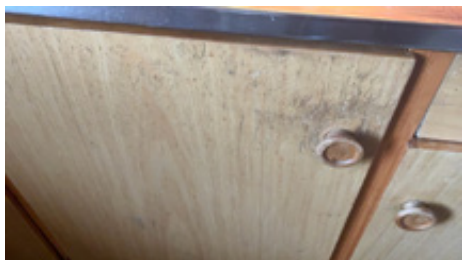
Eksempel på slitasje.

Det er ikke nødvendig med tiltak ut fra funksjon.
