Brattbakkvegen 21,  
2116 Sander

# Idyllisk tidligere husmannsplass med flott utsikt. Eldre våningshus, stabbur, uthus og nyere garasje/verksted

# Tilstandsrapport

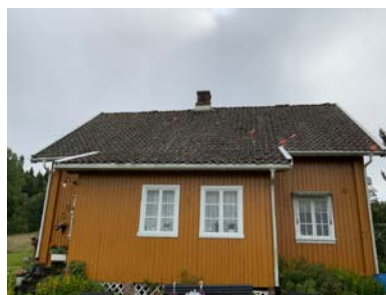
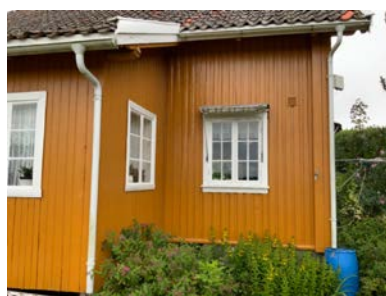
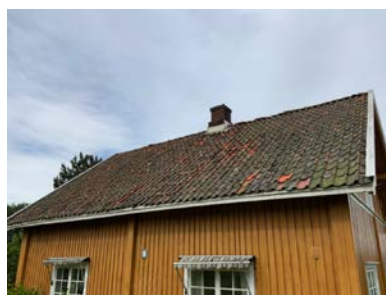
- Det er påvist skader eller avvik på selve taktekkingen.
- Mer enn halvparten av forventet brukstid er passert på taktekkingen.
- Mer enn halvparten av forventet brukstid er passert på undertak.

Taktekkingen har alder og værslitasje. Det er begrenset kontrollmulighet  
fra bakkenivå, og undertak, lekter, gjennomføringer og detaljer er ikke  
fullstendig kontrollert. Det er observert åpninger i  
takkonstruksjon/takets avslutninger hvor dagslys er synlig fra kaldtloft.  
Det er også registrert fuktmerker/lekkasjespor på loft/himling.  
Forholdene indikerer mangelfull tetthet og risiko for inn driv av  
nedbør/snø, samt skadedyr/fugler.

- Når taktekking og undertak begynner å bli gamle, øker risikoen for  
lekkasjer, noe som kan føre til omfattende og kostbare reparasjoner av  
underliggende konstruksjoner dersom en ikke foretar tiltak på  
konstruksjonene før dette oppstår.

Nærmere kontroll av taktekking, undertak, beslag, mønedetaljer og  
gjennomføringer anbefales. Utskifting/omlegging av taktekking og  
undertak må påregnes. Intill neste utskifting må taket kontrolleres  
jevnlig, spesielt etter sterk vind og store nedbørsmengder.

**Kostnadsestimat: 200 000 - 500 000**

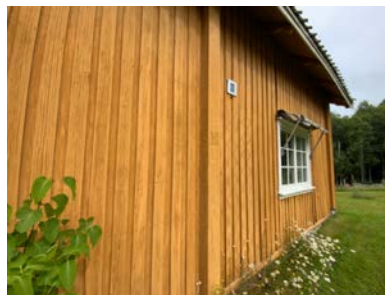
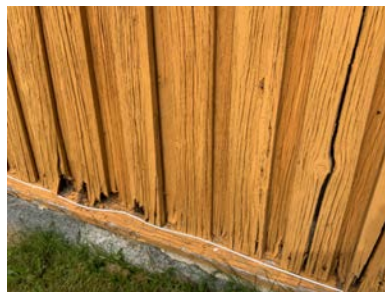
Det ser ut til at større deler av denne veggens bør skiftes.

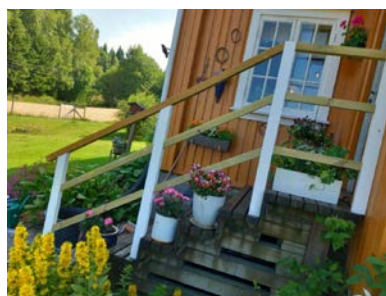
Det er nymontert rekkverk med hånd løper på utvendig trapp.

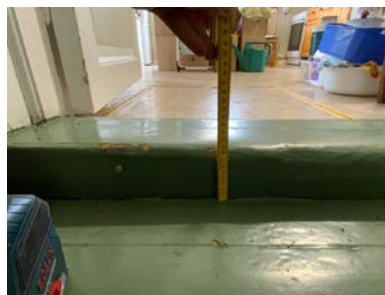
Skjevheten vurderes som typisk for eldre trekonstruksjoner. Videre utvikling bør holdes under oppsyn. Ved oppussing må det påregnes avretting/tilpasninger.

Større "terskel" til stue

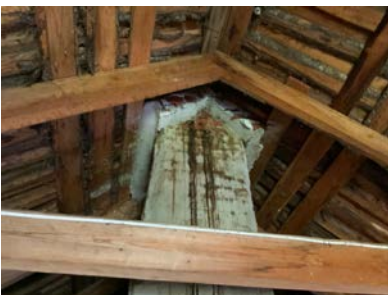
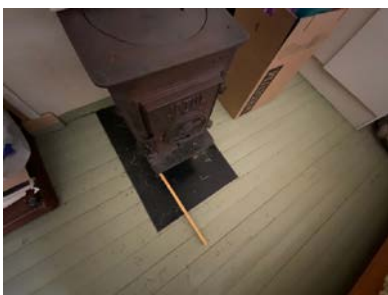
Ildsted andre etasje. For kort ikke-brennbar plate

For kort gulvplate kan gi økt brannrisiko ved gnist-/glørfall. Det bør monteres forskriftsmessig ikke-brennbar plate foran ildsted. Pipe og ildsteder bør kontrolleres av brann-/feiervesen eller kvalifisert fagperson.

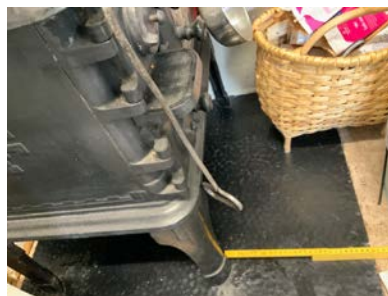
Ildsted kjøkken.

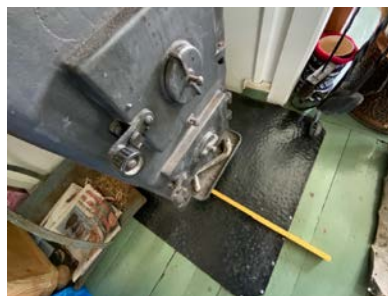
Ildsted stue

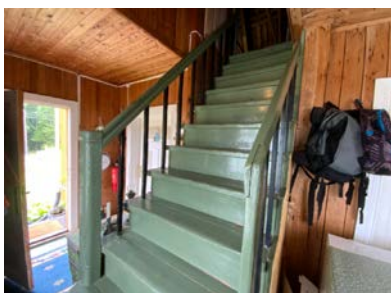
Forholdet gir økt fall-/klemsikringsrisiko, særlig for barn. Det er normalt ikke krav om oppgradering til dagens krav for eldre trapper, men sikring bør vurderes ut fra bruk.

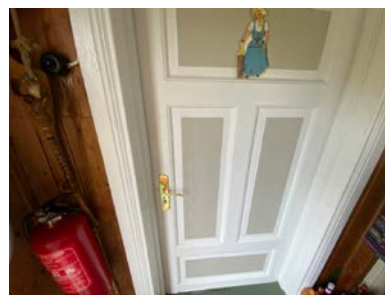
- Enkelte dører må justeres.

Dører justeres og vedlikeholdes ved behov.

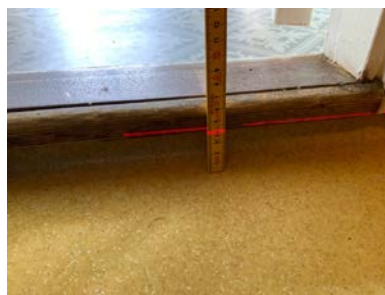
40 mm oppkant med membran på terskel

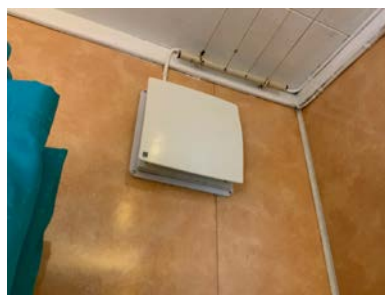
Badet har elektrisk styrt avtrekksvifte. Det er luftespalte ved dør for tilluft.

Ingen vesentlige avvik registrert ved visuell kontroll. Kapasitet på vifte er ikke målt. Vifte bør rengjøres og funksjonskontrolleres jevnlig. God ventilasjon er viktig for å redusere fuktbelastning i våtrommet.

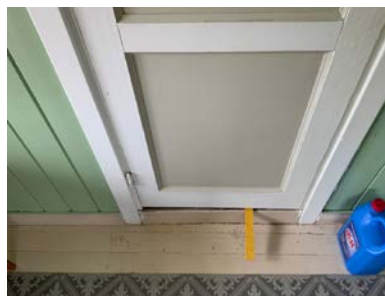
Luftespalte i dør, for tilluft.

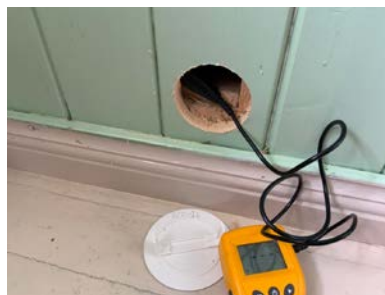
Hulltaking er foretatt uten å påvise unormale forhold. Hulltaking er foretatt ved/i Soverom. Fuktkvotemåling (vekt%) i konstruksjonen ble målt til 6.

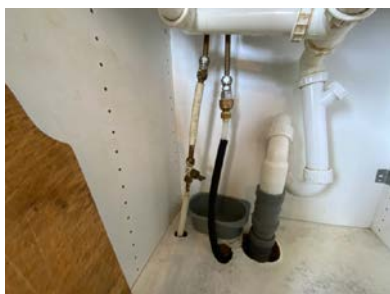
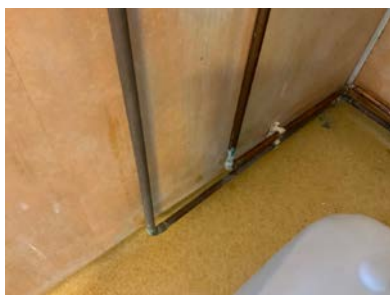
Røranlegget består av installasjoner fra ulike perioder. Selger opplyser om lekkasje under kjøkkenbenk i 2025 og at det ble etablert ny løsning med tilkobling fra bad.

- Det er ikke behov for utbedringstiltak siden anlegget fungerer i dag, men ut ifra alder kan skader plutselig oppstå på eldre anlegg.

Eldre og sammensatte røranlegg har økt risiko for lekkasjer. Rørkoblinger og utsatte steder bør kontrolleres jevnlig.

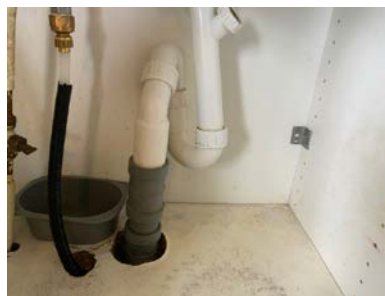
Det er ikke registrert vesentlige avvik ved visuell kontroll. Alder og tilstand på skjulte/utvendige deler er ikke kontrollert.

- Det er ikke behov for utbedringstiltak siden anlegget fungerer i dag, men ut ifra alder kan skader plutselig oppstå på eldre anlegg.

Avløp bør holdes under oppsyn for treg avrenning, lukt eller lekkasjetegn. Ved symptomer anbefales nærmere kontroll/rørinspeksjon.

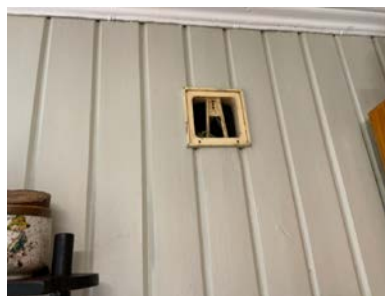
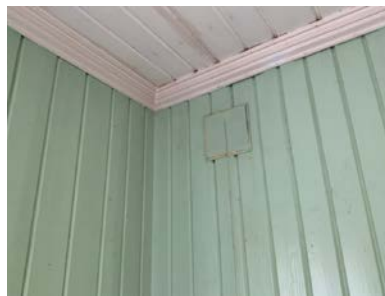
Boligen har naturlig ventilasjon via veggventiler.

Det kan være behov for aktiv lufting for å opprettholde godt innneklima og redusere fuktbelastning. Ventilert bør holdes åpne og rene.

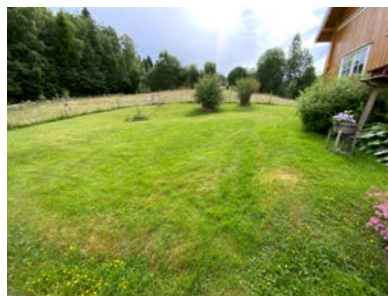
Det er ukjent byggegrunn, men det kan virke som at tomten er oppbygget med løsmasser.

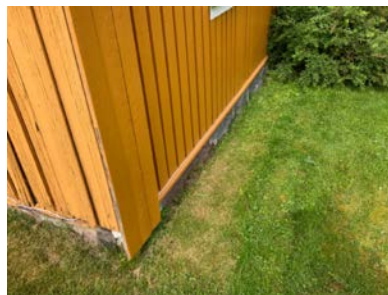
Fuktsikring/drenering er ikke dokumentert som moderne dreneringssystem. Historikk med vanninntrengning viser at konstruksjonen har vært fuktutsatt.

- Tiltak for redrenering rundt boligen kan ikke utelukkes.

Overflatevann må ledes bort fra bygningen. Kryp kjeller/kjeller bør kontrolleres jevnlig etter snøsmelting og kraftig regn. Ytterligere drenerings-/terrengtiltak kan bli nødvendig dersom fuktproblemer vedvarer.

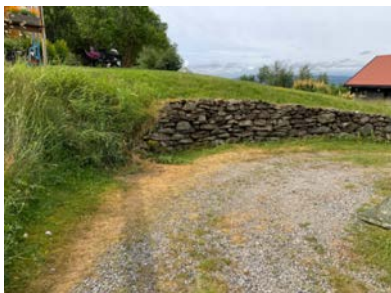
Fallsikring over støttemur mangler

Manglende sikring gir fallrisiko. Rekkverk eller annen sikring bør vurderes. Murene bør kontrolleres jevnlig for utglidning, setninger og stein som løsner.

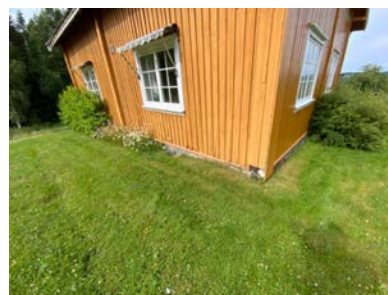
Motfall mot grunnmur kan gi økt fuktbelastning på fundament/krypkjeller.

Ser ut til å være noe motfall mot hus enkelte steder

- Det bør foretas terrengjusteringer.

Terrenget bør justeres slik at overflatevann ledes bort fra bygningen. Nedløpsvann bør føres kontrollert bort fra grunnmur.

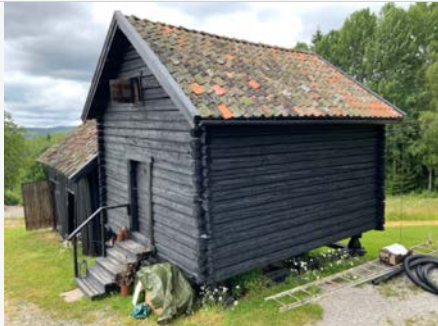
### Stabbur

Bygget har alder og værslitasje. Det er opplyst/observert noe fuktpåvirkning i bjelke/treverk.

Litt fuktskade på bjelke på stabbur 1.etg.

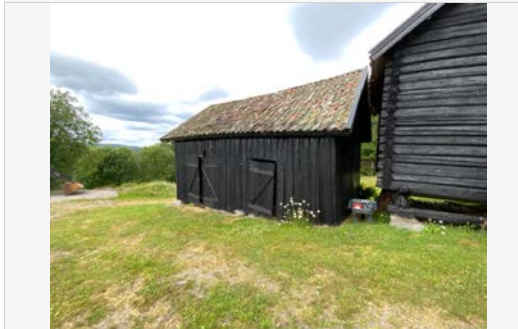
## Utvendig bod

Bygget har enkel uthusstandard med alder, bruksslitasje og behov for løpende vedlikehold. Selger opplyser om mulig fuktinntrengning ved sterk vind/kraftig regn.

Det kan være litt fuktskader pga inntrengning av vann under takstein ved sterk vind eller kraftig regn. på vedskåle og siderom

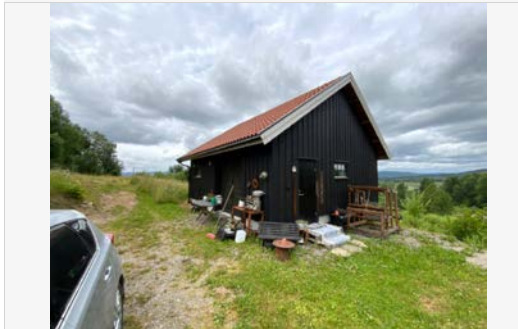
## Garasje

Bygget fremstår som nyere enn øvrige tilleggsbygg, men er ikke detaljkontrollert som boligareal. Normalt vedlikehold av kledning, takteking, beslag, porter/dører og overganger mot terreng må påregnes.

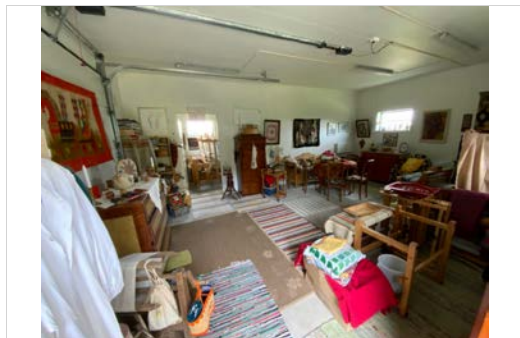
Innredet som systue
