Elsnesvegen 23
2435 Braskereidfoss

Innholdsrik enebolig med flere stuer og kjeller | Dels overbygget terrasse | Bad fra 2025 | Dobbelgarasje m/bod

Befaringsdato: 08.12.2025

Tilstandsrapport

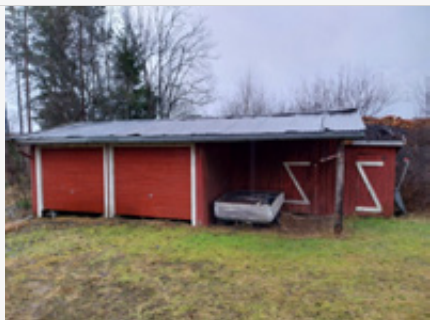
Garasje/uthus

Fundamentert på Leca og konede betongpilarer. Jordgulv. Yttervegger i tungt bindingsverk med utvendig stående kledning. Labankdører til vedskjul og utedo, vippeporter til garasjer. Overbygget areal foran vedskjul, målt ca 8 m2. Saltak tekket med bølgeblekkplater. Renner med ett nedløp og én renne med utkast.

Det er montert provisorisk plast innvendig i garasjehimlingen som midlertidig oppsamling av vann fra en pågående taklekkasje. Plasten er tydelig fylt med vann, noe som bekrefter aktiv lekkasje. Dette bekrefter at taktekking og undertak har svikt og snarlig bør utbedres.

Bygning med skjevheter, skader, utett tak, og preg av elde/slitasje. Bygning med betydelig rehabiliterings- og vedlikeholdsbehov.
