**Kirkerudveien 121
1475 Finstadjordet**

Småbruksdrømmen på Lørenskog! Sjarmerende med nærhet til by og natur | Driftsbygning | 40 måls tomt!

Befaringsdato: 28.07.2025

Rapportdato: 30.07.2025

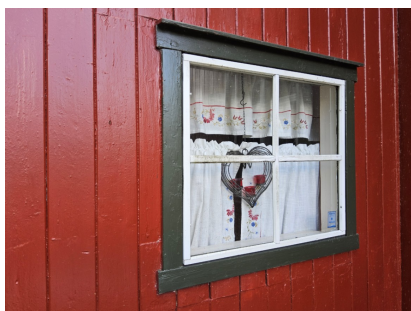
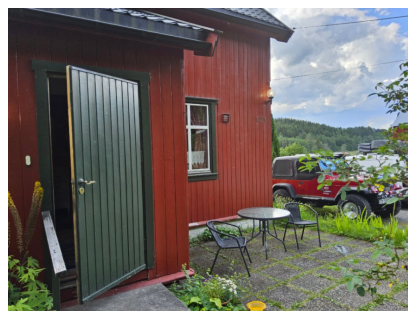
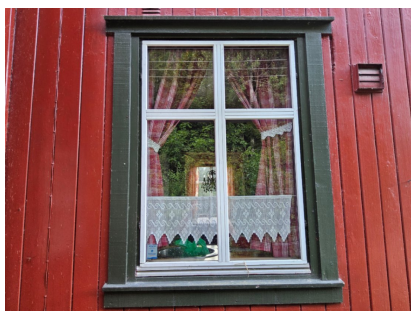
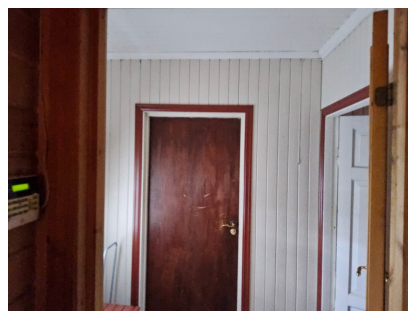
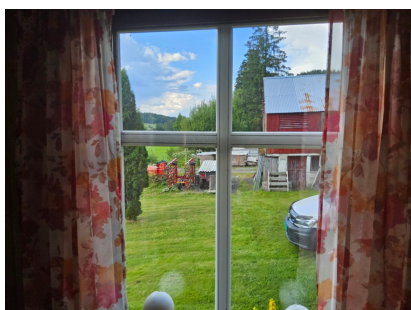
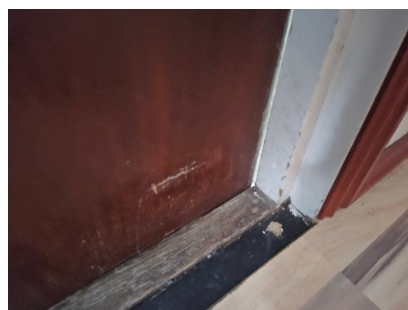
TG 2 Dører

Bygningen har malt hovedytterdør og skyvebalkongdør i malt tre.

- Det er ikke krav om utbedring av rekkverkshøyde opp til dagens forskriftskrav.
- Lokal utbedring/utskiftning bør utføres.

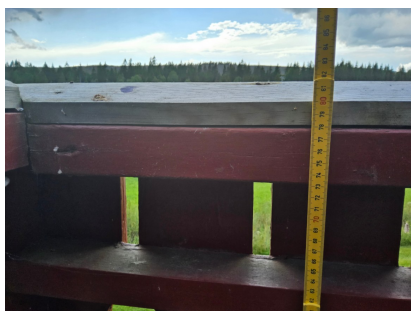
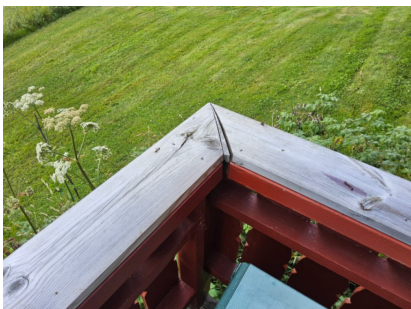
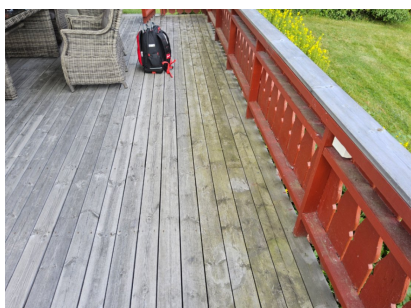
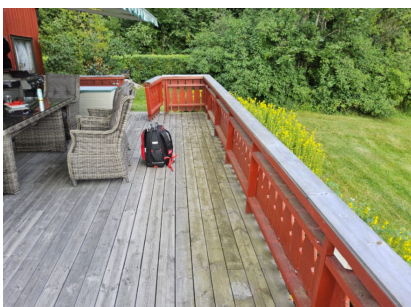
TG 3 Utvendige trapper

Trapp bygget av impregnerte materialer.

- Overflater må utbedres eller skiftes.

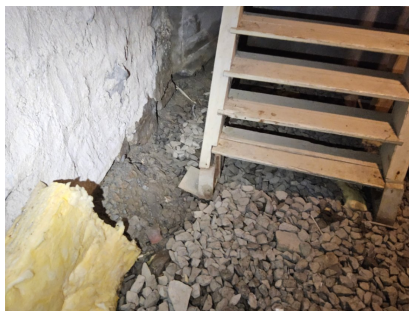
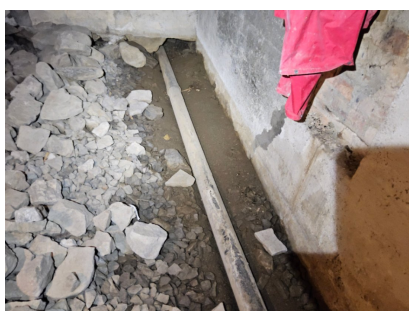
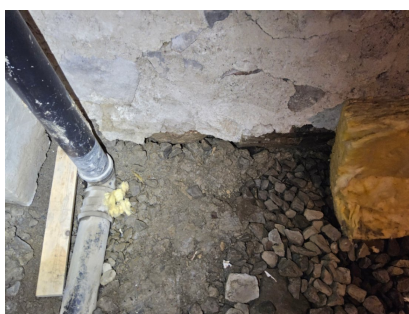
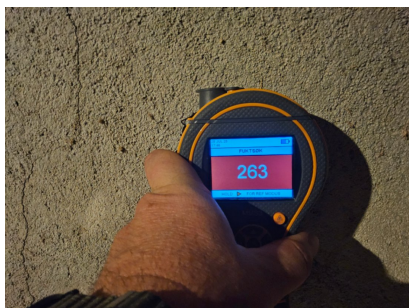
TG 3 Innvendige trapper

Boligen har malt tretrapp.

- Enkelte dører må justeres.
- Det bør foretas tiltak på enkelte dører.

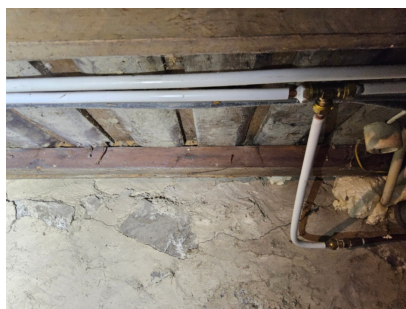
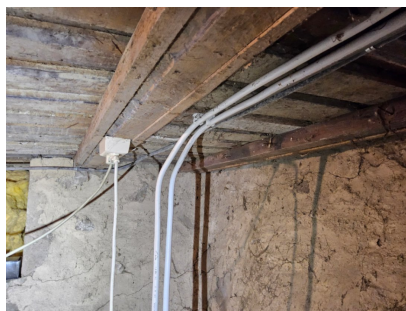
- Tidspunkt for utskiftning av vannledninger nærmer seg.

- I forbindelse med oppgradering av våtrom vil det være naturlig med utskiftning av rør.

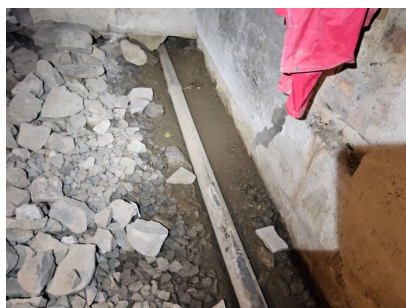
! TG 2 Avløpsrør

Det er avløpsrør av plast.

- I forbindelse med oppgradering av våtrom vil det være naturlig med utskiftning av rør.
- Tidspunkt for utskiftning av avløpsrør nærmer seg.

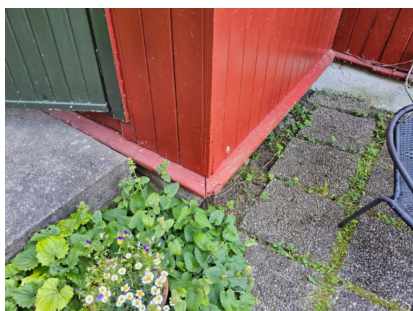
TG 2 Grunnmur og fundamenter

Bygningen har betonggrunnmur. Det er stripefundamenter av betong under grunnmur.

- Grunnmuren har sprekkdannelser.

- Lokal utbedring må utføres.
