Finnsrudhaugvegen 71,  
2240 Magnor

# Sjarmerende småbruk i rolige, landlige omgivelser | Stor tomt på 89,7 daa med låve og uthus | Oppgradert kjøkken og bad

# Tilstandsrapport

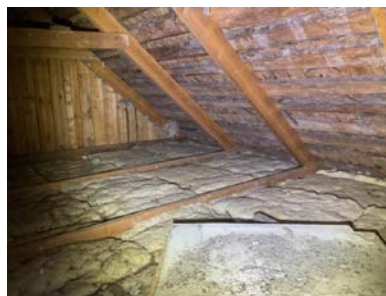
- Det er påvist fuktskjolder i takkonstruksjonen ved pipegjennomføring.
- Det er begrenset/dårlig ventilering av takkonstruksjonen.

Ingen spesiell ventilering, men undertaket av stikker har en form for "naturlig ventilering"

- Det må gjøres nærmere undersøkelser. Ikke fuktig befaringsdagen, men bør undersøkes ved flere værforhold som regnvær.
- Dårlig ventilering kan føre til opphopning av fukt, med risiko for kondens, mugg- og råteskader i konstruksjonen. Men stikketaket er vært fungerende/"diffusjonsåpent". Imidlertid må man være obs på dette når evt. nytt undertak legges (finnes diffusjonsåpne typer undertak).

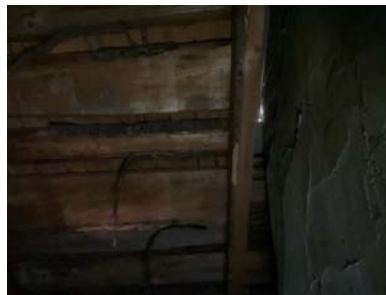
Synlig lyser ut ved pipe

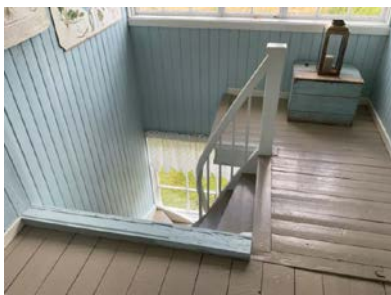
Manglende rekkverk gjelder kun trapp mellom hovedplanene
