Eidsvollsvegen 544,  
2120 Sagstua

# Småbruk (27,4 mål) med to eneboliger | Hovedhus oppgradert 2026 m/ nytt kjøkken og bad | Garasje og flere uthus

# Tilstandsrapport

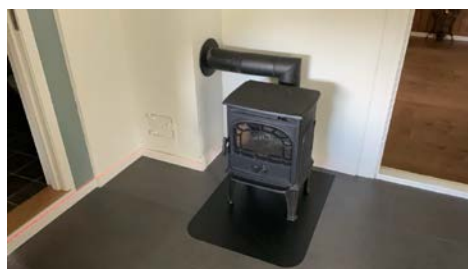
Ildsted på kjøkken.

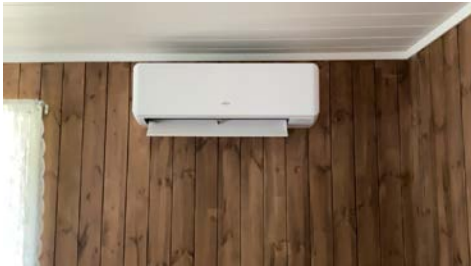
Varmepumpe fra 2025 på stue.

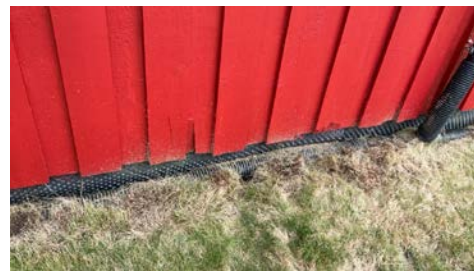
Værslitt kledning flere steder.

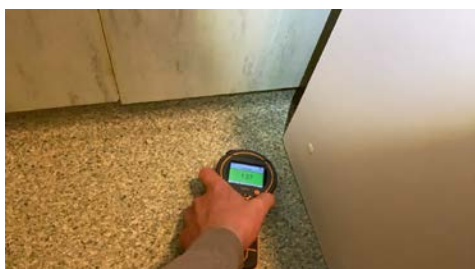
Ved enkle fuktsøk ble det ikke registrert unormale verdier.

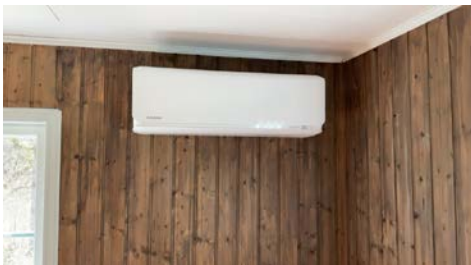
Varmepumpe i stue fra 2024.
