Stafsbergvegen 152,  
2319 Hamar

# HAMAR | Hyggelig og innholdsrik enebolig med fine uteplasser | Bergvarme og garasjeplass |

# Tilstandsrapport

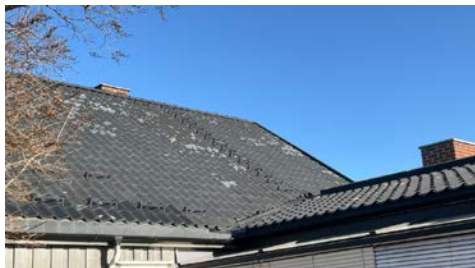
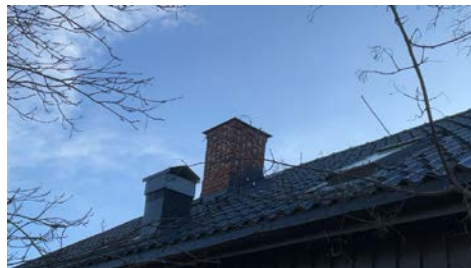
### Nedløp og beslag

#### Vurdering av avvik:

- Nye renner og nedløp må monteres
- Det må monteres snøfangere for å oppfylle byggeårets krav.
- Det må foretas tiltak for å lukke avviket.
- Det bør lages system for bortledning av vann fra taknedløp ved grunnmur.

Opplyste kostnadsestimat gjelder KUN for montering av snøfangere for de områdene det er normal ferdsel.

**Kostnadsestimat: Under 20 000**

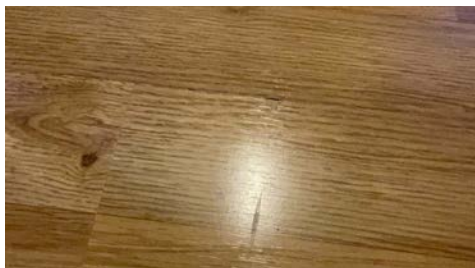
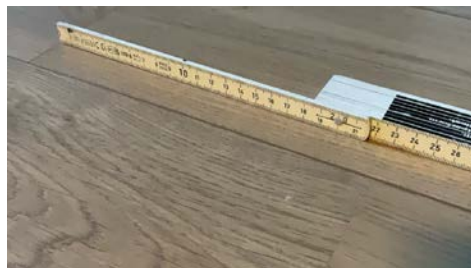
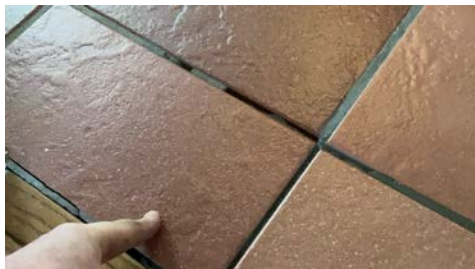
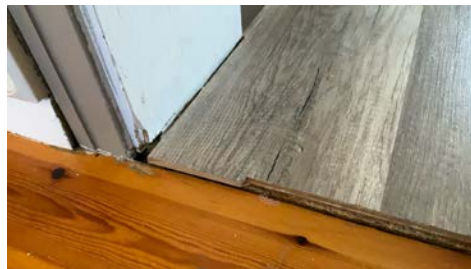
### Etasjeskille/gulv mot grunn

Plate på mark av støpt betong i kjelleren. Etasjeskillere av trekonstruksjoner i 1. og 2. etasjen. Det er ved stikkprøvekontroll målt nivåforskjell på 28 mm innenfor 2 meter. Det opplyses på generelt grunnlag at trebjelkelag med kryprom mot terreng er en risikokonstruksjon som erfaringsmessig kan ha hyppige skadefrekvenser.

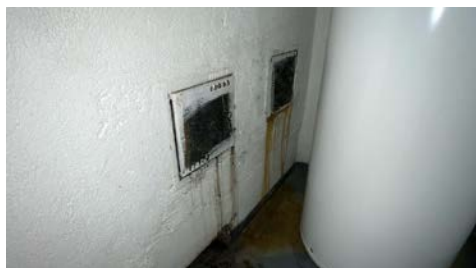
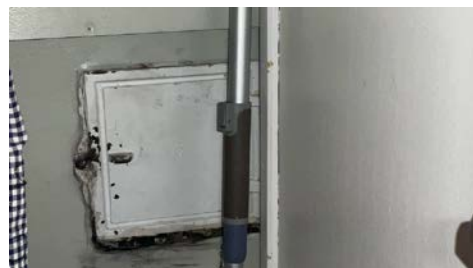
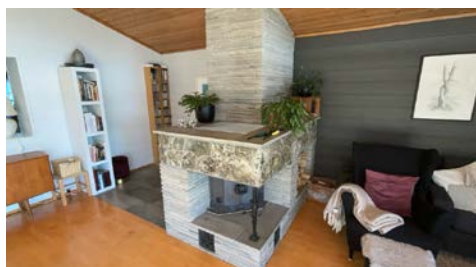
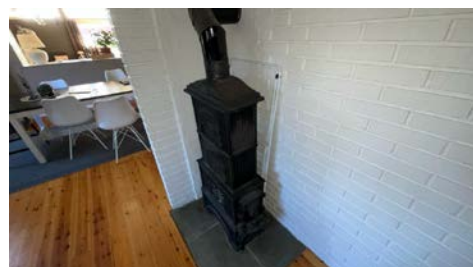
### Rom Under Terreng

- Det er påvist indikasjoner på noe fuktgjennomtrenging i kjellergulv.
- Det er påvist indikasjoner på noe fuktgjennomtrenging inn i kjellermur.
- Overflaten har fuktskjolder.

- Fuktskjolder er ofte et tegn på underliggende fuktproblemer, som kan føre til vekst av mugg og sopp. Dette kan skje både på synlige overflater og skjult inne i konstruksjonen.
- Det påviste fuktnivå gir grunn til å overvåke konstruksjonen jevnlig for å se utvikling over tid, og eventuelt foreta tiltak for å unngå fuktskader.

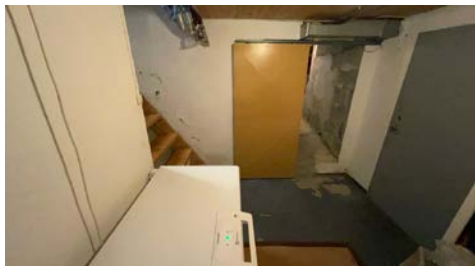
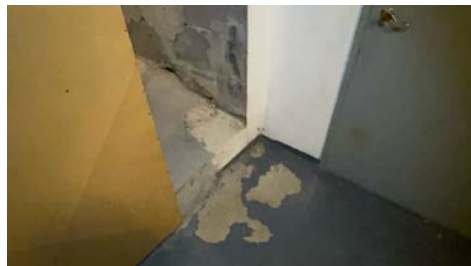
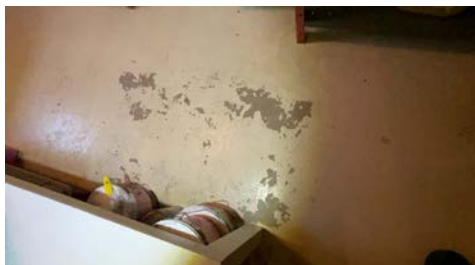
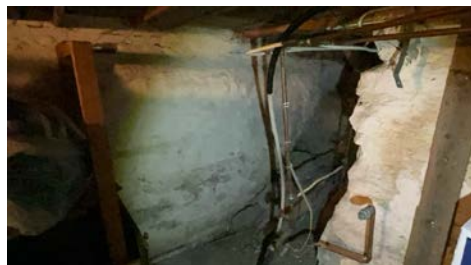
### IG 2 Krypkjeller

Kryprom under deler av 1. etasjen med trebjelkelag/stubbloft mot terrenget. Det opplyses på generelt grunnlag at trebjelkelag med kryprom mot terreng er en risikokonstruksjon som erfaringsmessig kan ha hyppige skadefrekvenser.

- Det er ikke adgang til krypkjelleren og den er ikke undersøkt innvendig. Krypkjeller regnes for å være en risikokonstruksjon som er utsatt for fukt- og råteskader i bunnsvill, trebjelkelaget og andre tilstøtende konstruksjoner, på grunn av fuktighet fra grunnen og kondensering ved temperaturforskjeller. Selv om det ikke er avdekket tegn på skader, betyr ikke dette nødvendigvis at det ikke foreligger skader i eller i forbindelse med krypkjelleren.
- Det er for dårlig terrengfall vekk fra konstruksjonen.

- Terrengfall i tilknytning til konstruksjonen må utbedres.
- Vær oppmerksom på denne risikoen, overvåk tilstanden og undersøk dette nærmere, helst med hjelp av en fagkyndig.

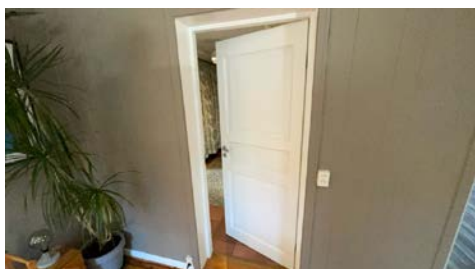
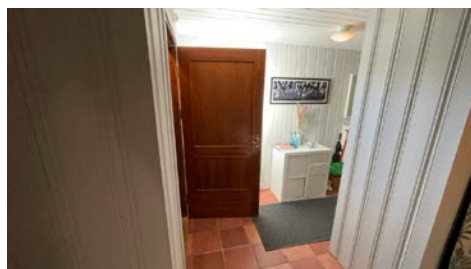
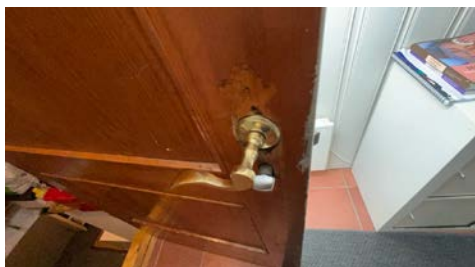
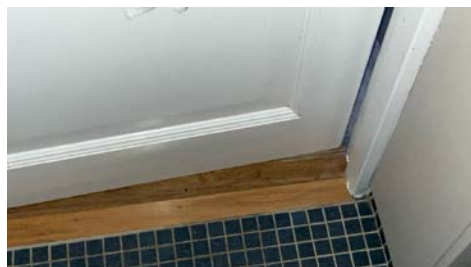
## TG 2 Andre innvendige forhold

- Det er påvist andre avvik:

- Det må foretas tiltak for å lukke avviket.

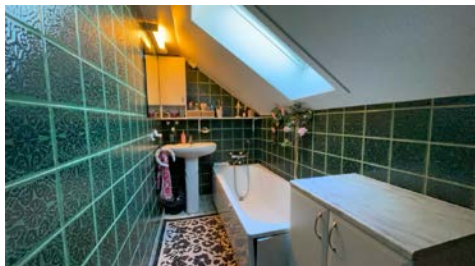
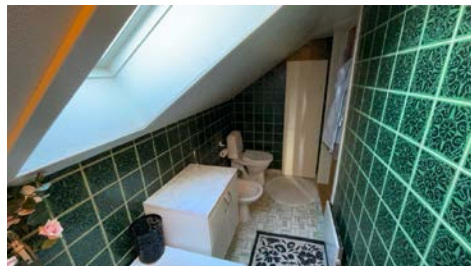
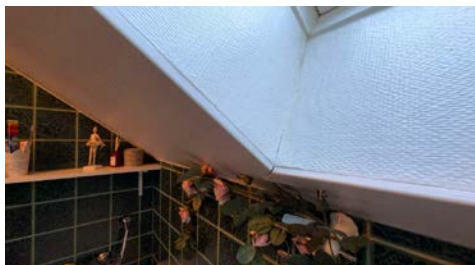
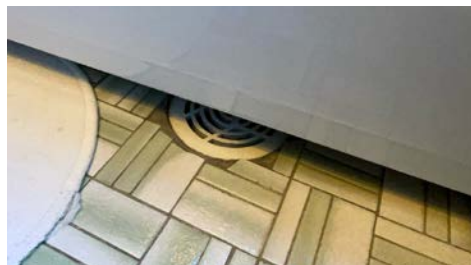
#### TG 0 Tilliggende konstruksjoner våtrom

Hulltaking er foretatt uten at det er påvist unormale forhold. Det er målt inne i veggen mellom våtrommet og soverommet.

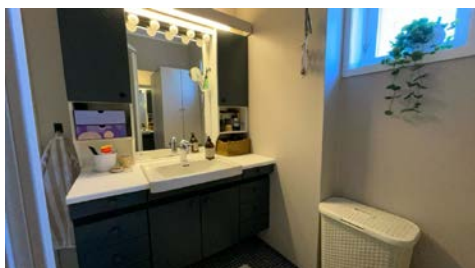
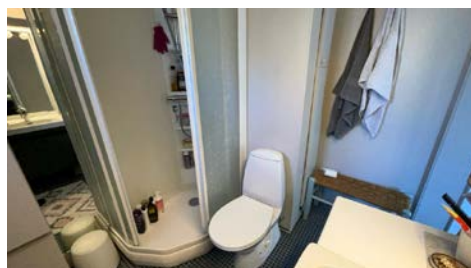
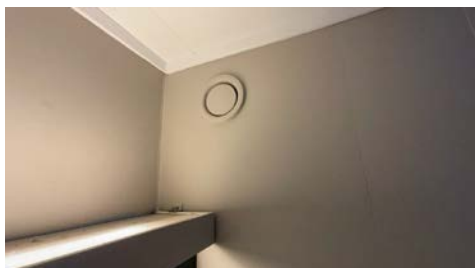
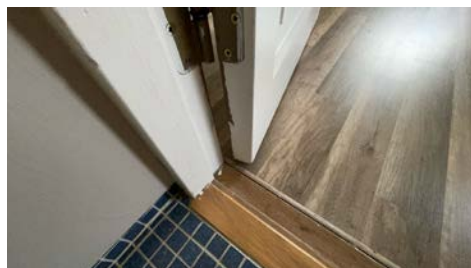
#### Tilliggende konstruksjoner våtrom

Hulltaking er foretatt uten at det er påvist unormale forhold. Det er målt inne i veggen mellom våtrommet og kjøkkenet.

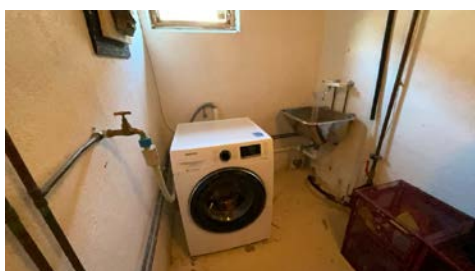
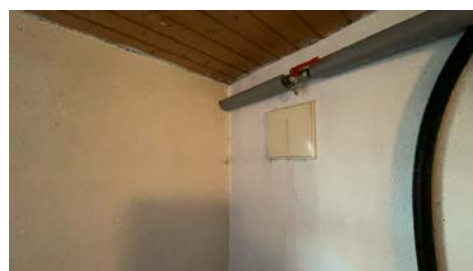
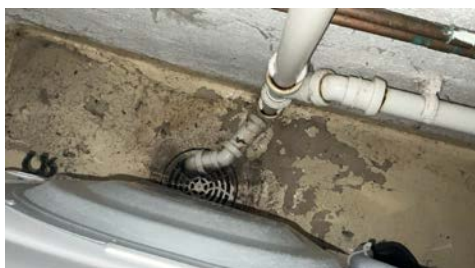
#### **Tilliggende konstruksjoner våtrom**

Hulltaking er ikke foretatt da det allerede er påvist andre avvik i våtsonen.

- Ved andre fuktundersøkelser enn hulltaking, er det påvist indikasjoner på fuktskader.

- Det må foretas tiltak for å lukke avviket.

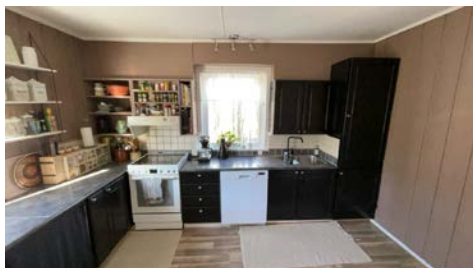
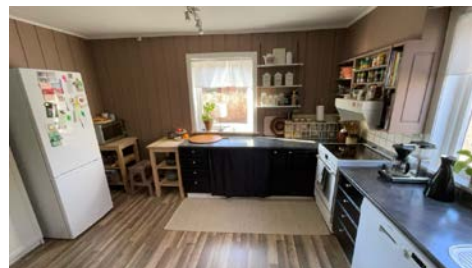
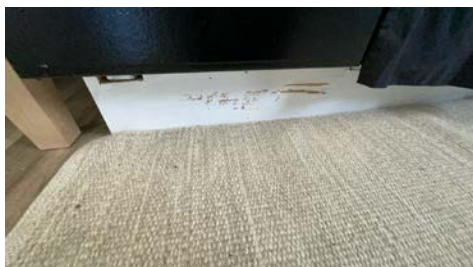
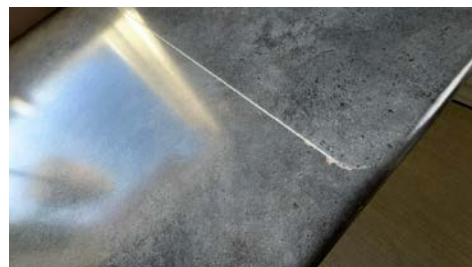
- Det er påvist skader på overflater/kjøkkeninnredning utover normal slitasjegrad.
- Kjøkkeninnredningen er av eldre dato, og den mangler bruksfunksjoner/løsninger som er forventet på et kjøkken.

- Det er påregnelig med utskiftning/utbedringer av kjøkkeninnredningen.
- Det må påregnes lokal utbedring/utskiftning.

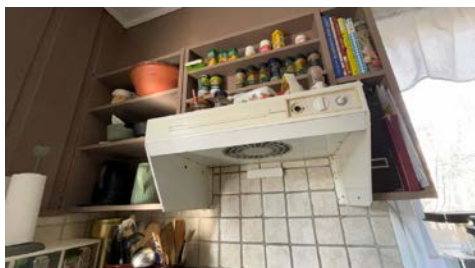
- Det er påvist andre avvik:

- Det må foretas tiltak for å lukke avviket.

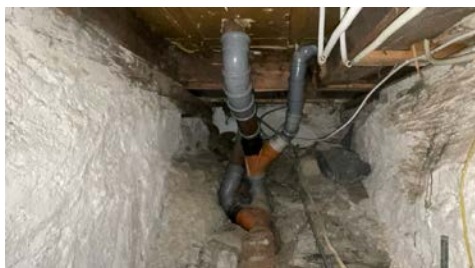
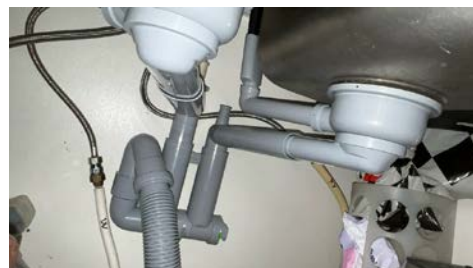
- Mer enn halvparten av forventet brukstid er passert på innvendige avløpsledninger.
- Det er påvist at avløpsrør av jern har rustskader.
- Vurdering er basert på alder. Tilstandsgrad 2 gis med bakgrunn i at mer enn halvparten av forventet brukstid for skjulte røranlegg er passert. Det er nå ingen symptomer på funksjonssvekkelse, men vær oppmerksom på at dette er en risikokonstruksjon.

- Det er ikke behov for utbedringstiltak siden anlegget fungerer i dag, men ut ifra alder kan skader plutselig oppstå på eldre anlegg.
- Avløpsanlegget må sjekkes av fagperson og det må foretas nødvendige tiltak for å få det til å fungere.
- I forbindelse med oppgradering av våtrom vil det være naturlig med utskiftning av rør.
- Eldre avløpsrør har blant annet større sannsynlighet for lekkasjer, noe som kan føre til omfattende og kostbare vannskader i boliger.

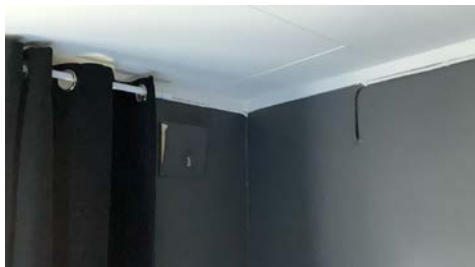
- Det er påvist mangelfull ventilasjon på ett eller flere rom i boligen.

- Det bør etableres veggventiler/vindusventiler i alle oppholdsrom som ikke har det.
- Ventilasjonsløsningen må utbedres.

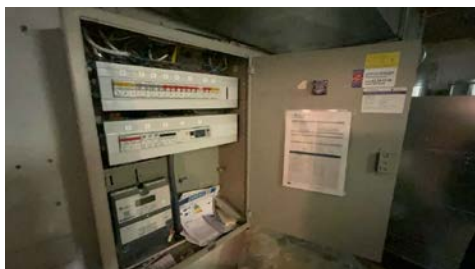
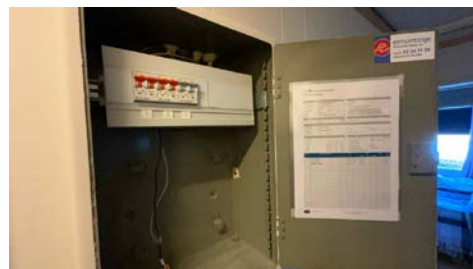
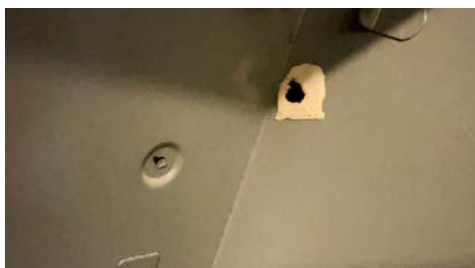
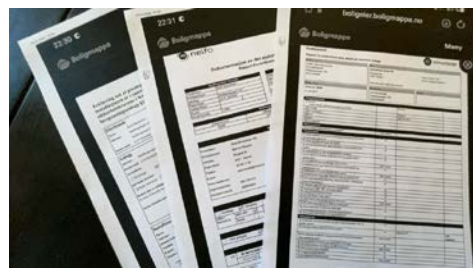
8. Er det tegn til at det har vært termiske skader (tegn på varmgang) på kabler, brytere, downlights, stikkontakter og elektrisk utstyr? Sjekk samtidig tilstanden på elektrisk tilkobling av varmtvannsbereder, jamfør eget punkt under varmtvannstank  
**Nei**
9. Er der synlig defekter på kabler eller er disse ikke tilstrekkelig festet?  
**Ja**

10. Er det tegn på at kabelinnføringer og hull i inntak og sikringsskap ikke er tette, så langt dette er mulig å sjekke uten å fjerne kapslinger?  
**Ja**
11. Finnes det kursfortegnelse, og er den i samsvar med antall sikringer?  
**Ja**
12. Foreta en helhetsvurdering av det elektriske anlegget, dets alder, allmenne tilstand og fare for liv og helse. Bør det elektriske anlegget ha en utvidet el-kontroll?  
**Ja Eldre installasjon uten dokumentasjon. Utførte arbeider uten dokumentasjon. Åpninger i sikringsskapet i 2. etasje. Anbefaler at samsvarserklæring og dokumentasjon for hele anlegget fremskaffes. Anbefaler primært teknisk gjennomgang av el.takstmann, alternativt tilsyn av DLE.**

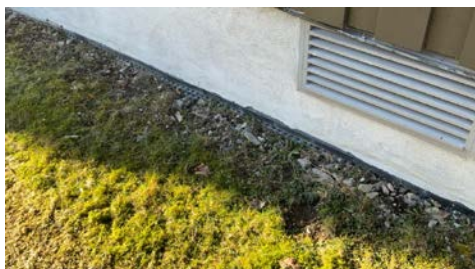
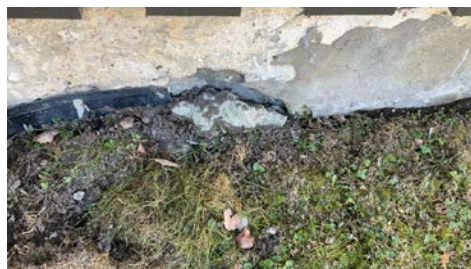
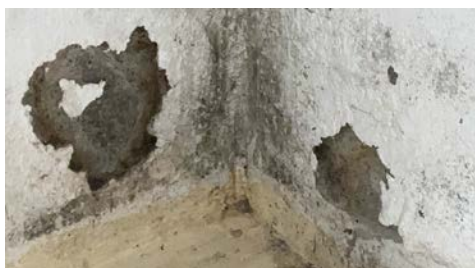
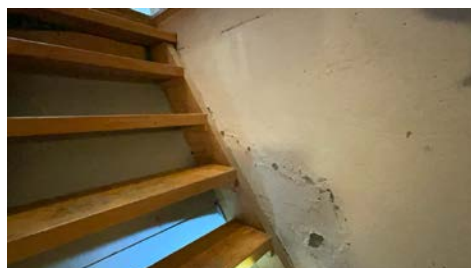
- Det mangler, eller på grunn av alder er det sannsynlig at det mangler, utvendig fuktsikring av grunnmuren ved kjeller/underetasje.
- Mer enn halvparten av forventet levetid på drenering er overskredet.
- Dreneringen er utilstrekkelig og har idag begrenset effekt.

- Drenering må skiftes.
- Fuktsikring av muren må etableres inkl. klemlist.

**Kostnadsestimat: 200 000 - 500 000**

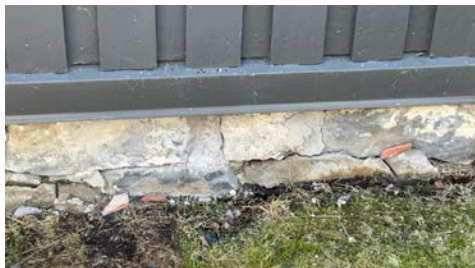
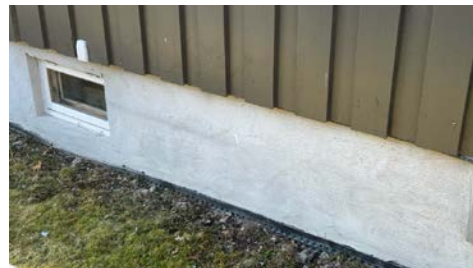
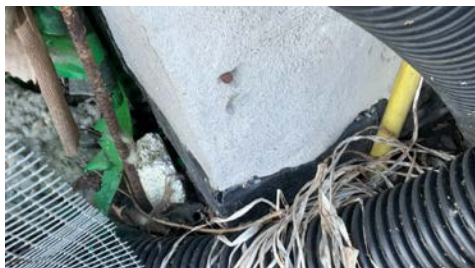
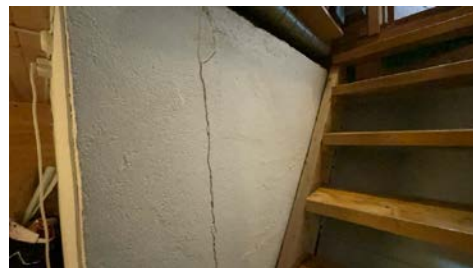
- Det er registrert skråriss som er symptom på setninger.
- Grunnmuren har sprekkdannelser.
- Det er påvist sprekker i murte/pussede fasader.
- Det er registrert fritt eksponert isopor e.l.
- Det er registrert løs puss på muroverflater.
- Det er registrert setningsskader/store riss/sprekker.
- Innsiden av grunnmuren har misfarging.

**Kostnadsestimat: 20 000 - 100 000**

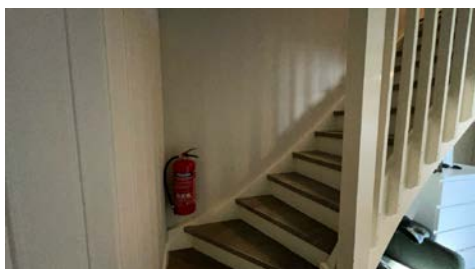
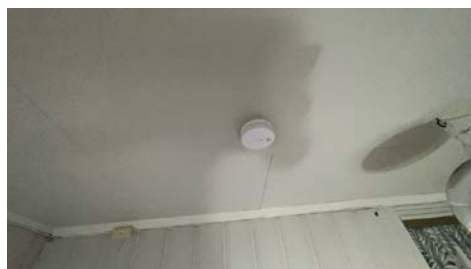
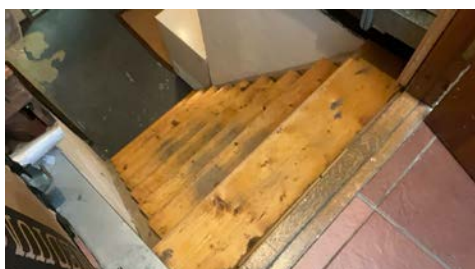
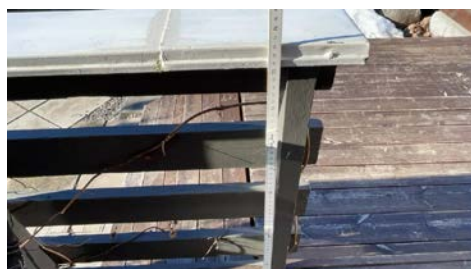
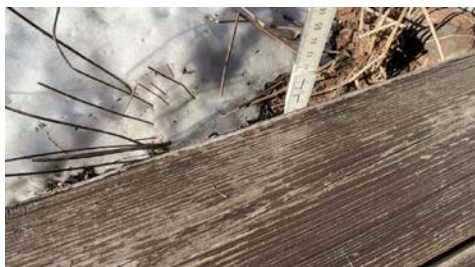
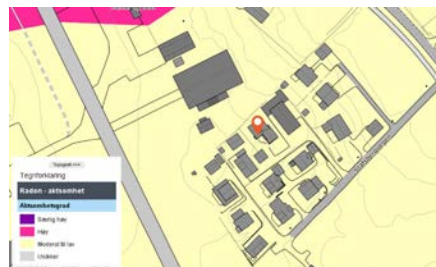
Terrasse og balkong har avvik hva gjelder dagens krav til rekkverkshøyder.  
Utvendig trapp tilknyttet terrassen mangler rekkverk.  
Innvendige trapper har avvik hva gjelder dagens krav til håndlister på begge sider.  
Det er ikke foretatt radonmålinger. Bygget er heller ikke utført med radonsperre.

- Rekkverk på innvendig trapp må monteres for å lukke avviket.
- Det bør gjennomføres radonmålinger.
- Åpninger i rekkverk på balkong eller terrasse må endres for å tilfredsstille krav på byggemeldingstidspunktet.
- Rekkverk for utvendige trapper må monteres for å lukke avviket.

- Rekkverk må monteres på balkong eller terrasse for å lukke avviket.
- Rekkverkshøyde på balkong eller terrasse må endres for å tilfredsstille krav på byggemeldingstidspunktet.
- Håndløper på innvendig trapp må monteres på vegg for å tilfredsstille krav på byggetidspunktet.
