# Moen gård

## Movegen 3, 2864 Fall

# Tilstandsrapport

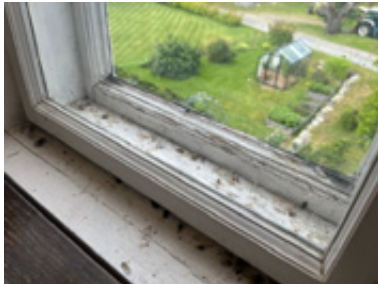
Eksempel på vindu med slitasje mellom glassene.

- Eldre originale vinduer og glass må tas godt vare på og vedlikeholdes jevnlig skal de fortsatt opprettholde sin funksjon. Vinduene har ikke dagens isolasjonsevne og ved eventuell utskifting bør det tilstrebes vinduer med samme uttrykk.
- Det må foretas lokal utbedring.

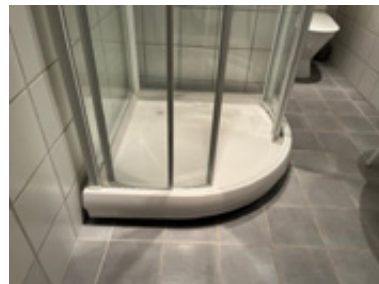
Sluk er plassert under kabinett.

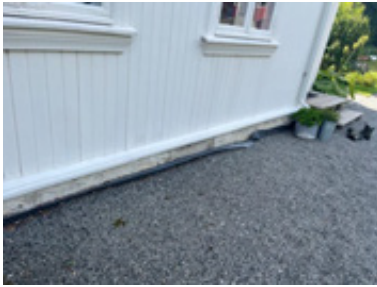
Synlig fuksikring mot mur på tilpasses.

- Overvåk tilstanden jevnlig. For å få tilstandsgrad 0 eller 1 må dreneringen skiftes ut, men tidspunktet for når dette er nødvendig er vanskelig å si noe om. Bruken av underetg/kjeller vil og være avgjørende
