Sandbekkveien 883,  
1892 Degernes

# Enebolig med strandlinje -inngangsporten til Degernesfjella/ Vestfjella | Eiet tomt på ca. 2,5 mål | Uthus m/loft

# Tilstandsrapport

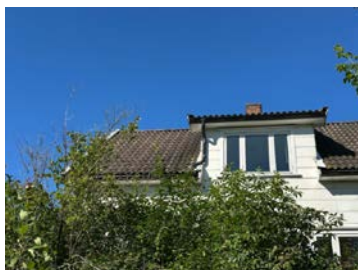
- Når undertak begynner å bli gamle, øker risikoen for lekkasjer. Dette kan føre til omfattende og kostbare reparasjoner av underliggende konstruksjoner dersom en ikke foretar tiltak på konstruksjonene før dette oppstår.
- Overvåk tilstanden jevnlig. For å få tilstandsgrad 0 eller 1 må undertak skiftes ut, men tidspunktet for når dette er nødvendig er vanskelig å si noe om.
- Å vente for lenge med å bytte betongtakstein kan føre til lekkasjer og store følgeskader. Det kan bli dyrt, både i reparasjoner, redusert boligverdi og forsikringsoppgjør. Når steinen er synlig slitt, sprø, har belegg som løsner eller frostsprengning, er det tid for å planlegge omlegging før større skader oppstår.

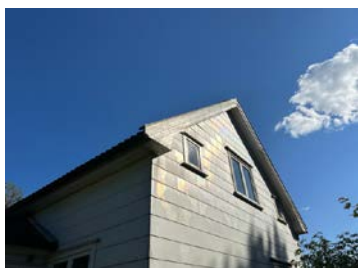
- Boligen har fasadekledning av eternittplater (asbestsement). Platene er av eldre dato og inneholder asbest. Så lenge platene er hele og uskadede utgjør de normalt ingen helsefare, men ved bearbeiding, skade eller riving kan det frigjøres helsefarlige asbestfibre. Arbeider på fasaden må utføres i henhold til gjeldende regelverk for asbest.

- Ved fremtidig vedlikehold, ombygging eller utskifting av fasadekledningen må det påregnes kostnader til forskriftsmessig sanering og levering av eternitt som farlig avfall. Dette medfører høyere vedlikeholds- og rehabiliteringskostnader enn for ordinær kledning.

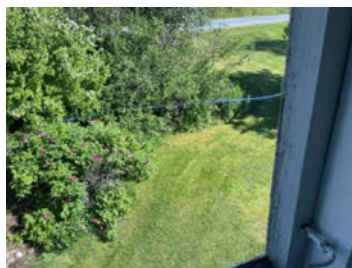
- Det er påvist råte på vinduer.
- Det er registrert sprekke i glassruten i ett vindu. Skaden reduserer vinduets funksjon og kan påvirke tetthet, isolasjonsevne og sikkerhet.

Knust glassrute

- Råteskader på vinduer medfører nedbrytning av materialer og redusert tetthet. Dette kan føre til trekk, varmetap, fuktinntrengning og videre skade på omkringliggende konstruksjon.
- Det er viktig å utbedre eller skifte ut skadde vinduskomponenter. Omfanget av råteskadene bør vurderes, og det må sikres at årsaken til fuktpåvirkningen utbedres for å hindre videre skadeutvikling.
- Sprekt glass kan føre til redusert varmeisolasjon, risiko for videre sprekkdannelse og i enkelte tilfeller økt fare for personskade. Ruten anbefales skiftet for å gjenopprette vinduets funksjon og tetthet.

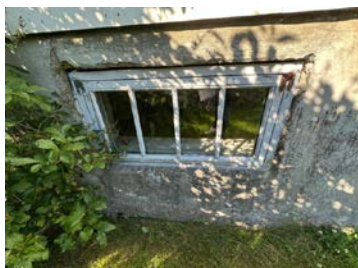
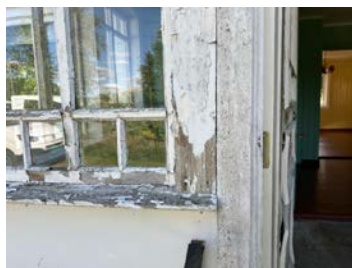
- Det er påvist råte eller store skader i dører.

- Råte eller store skader i dører medfører redusert styrke, tetthet og funksjon. Dette kan føre til varmetap, fuktinntrengning og videre skade på tilstøtende konstruksjoner.
- Det er viktig å utbedre eller skifte ut skadde dører. Omfanget av skadene bør vurderes, og årsaken til eventuell fuktpåvirkning må utbedres for å sikre en varig løsning.

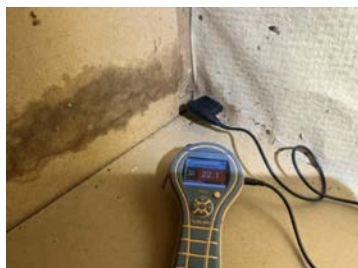
- Det er påvist fuktskader/ høy fuktighet i vegg på kott i 2 etasje

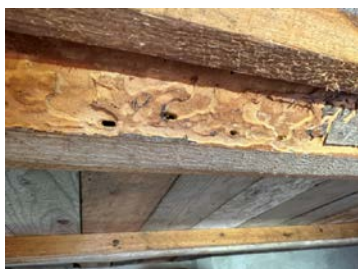
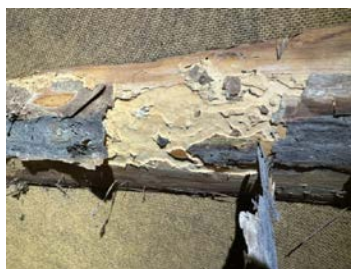
- Spor etter borebille kan indikere at trevirket har vært utsatt for insektangrep. Dersom angrepet er aktivt, kan det over tid føre til videre nedbrytning og redusert styrke i trevirket. Det anbefales at konstruksjonene undersøkes nærmere av kvalifisert fagperson for å avklare om angrepet er aktivt og om det er behov for behandling eller utskifting av skadet trevirke.
- Forekomst av mus kan medføre skader på isolasjon, dampsperre og elektriske installasjoner, samt gi lukt- og hygienemessige utfordringer. Det anbefales å kartlegge og tette mulige inngangspunkter, fjerne ekskrementene og gjennomføre nødvendige tiltak for å hindre videre aktivitet av gnagere.

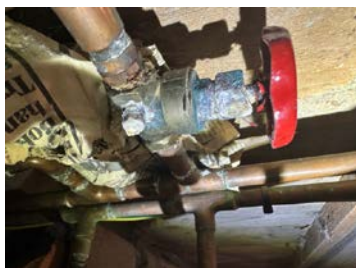
- Eldre kobberrør med skjøter har økt risiko for lekkasjer og svikt i koblinger, med fare for vannskader.
- Det anbefales å følge med på tilstanden. Det kan bli behov for utskifting av rørsystemet for å sikre videre funksjon og redusere risiko for skader.
- Korrosjon og avleiringer på rørkoblinger kan være et tegn på begynnende utettheter eller slitasje. Dersom forholdet utvikler seg, kan det oppstå lekkasjer med fare for følgeskader. Det anbefales at røranlegget kontrolleres av rørlegger, og at utette koblinger eller ventiler utbedres ved behov.

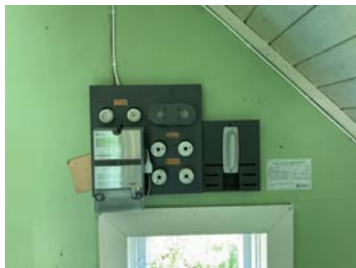
- Behov for kontroll av det elektriske anlegget indikerer usikkerhet rundt tilstand og sikkerhet. Eventuelle feil eller mangler kan medføre økt risiko for brann, elektrisk støt og skade på utstyr. Det elektriske anlegget må kontrolleres av kvalifisert elektrofaglig person. Eventuelle avvik bør utbedres for å sikre en trygg og forskriftsmessig installasjon.
