Ingedalveien 8,  
1746 Skjeberg

# Sjarmerende enebolig på stor eiertomt | Solrik og pent opparbeidet tomt | Garasje og uthus | Moderniseringsbehov

# Tilstandsrapport

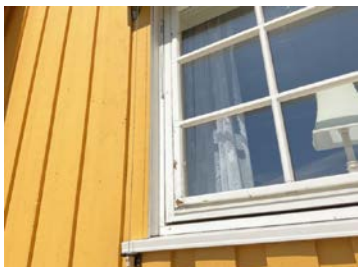
- Råteskader på vinduer medfører nedbrytning av materialer og redusert tetthet. Dette kan føre til trekk, varmetap, fuktinntrengning og videre skade på omkringliggende konstruksjon.
- Det er viktig å utbedre eller skifte ut skadde vinduskomponenter. Omfanget av råteskadene bør vurderes, og det må sikres at årsaken til fuktpåvirkningen utbedres for å hindre videre skadeutvikling.

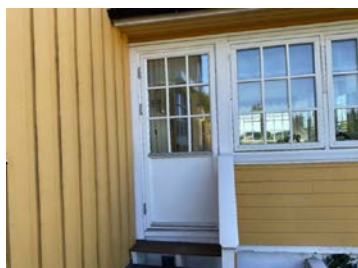
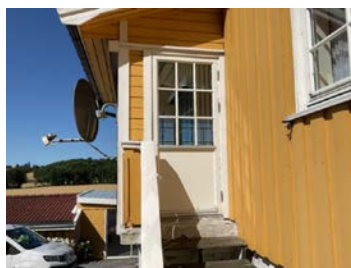
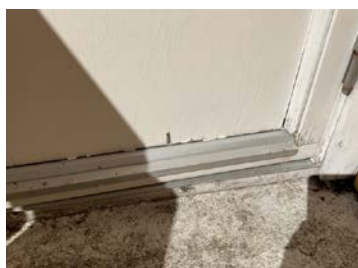
## IG 2 Ytterdører

- Vanskelig betjening kan tyde på slitasje eller skjevheter, og kan føre til redusert funksjon og tetthet.
- Det anbefales å justere, vedlikeholde eller utbedre dører for å sikre normal funksjon.
- Dører må justeres for å sikre normal funksjon.
- Utføre vedlikehold. Manglende vedlikehold vil medføre redusert levetid på konstruksjonsdelene.

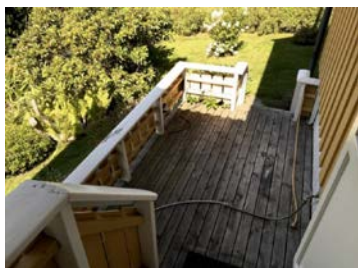
## Balkonger, verandaer, takterrasser og altaner

- Nedbøyning eller svak konstruksjon kan tyde på redusert bæreevne og risiko for videre deformasjon eller svikt.
- Det anbefales å få utført en fagkyndig vurdering og utbedre eller forsterke konstruksjonen for å sikre trygg bruk.
- Konsekvensen er at rekkverket ikke gir tilstrekkelig fallsikring i henhold til dagens krav, noe som medfører økt risiko for fallulykker og behov for utbedring for å oppnå tilfredsstillende sikkerhet.
- Det anbefales å utbedre rekkverket slik at høyden tilfredsstiller gjeldende krav, for å sikre trygg bruk.

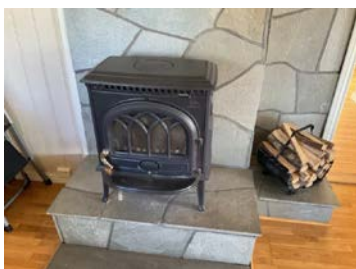
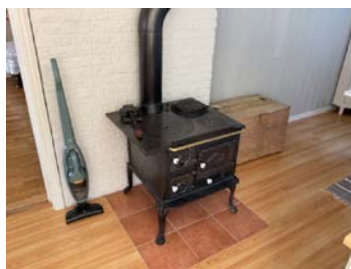
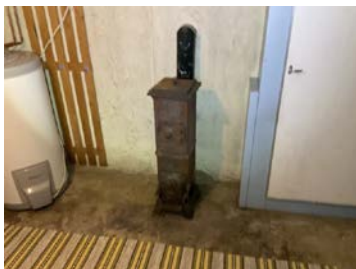
Det er mursteinspipe, anboret med eldre vedovner i henholdsvis kjeller og første etasje.

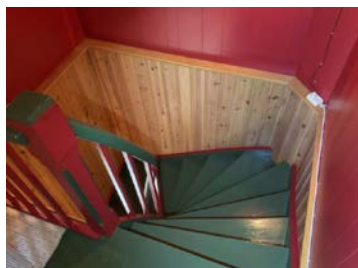
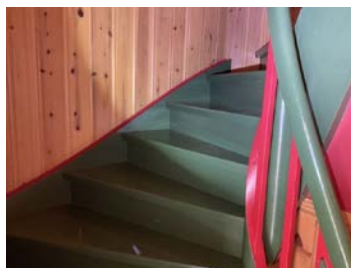
- Manglende håndløper kan redusere muligheten for støtte ved ferdsel i trappen. Forholdet kan medføre økt risiko for fallulykker og personskade, særlig for barn, eldre og personer med nedsatt balanse.
- Det anbefales å montere håndløper langs trappeløpet for å bedre sikkerhet og tilgjengelighet.

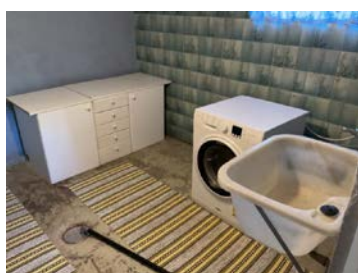
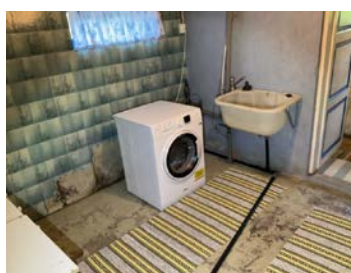
## KJELLER > VASKEROM

- Våtrommet har behov for omfattende oppgraderinger. For å sikre en løsning som oppfyller gjeldende krav, bør tettesjikt, sluk og røropplegg oppgraderes og dokumenteres.
- Våtrommet må totalrenoveres. Alle forhold med tettesjikt, våtsone, sluk m.m. må dokumenteres.
- Jf. Også "Drenering" for kostnadsestimat.

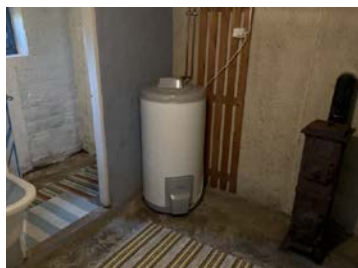
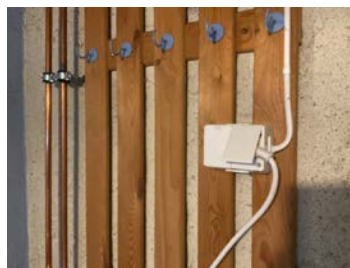
### ⚠ Elektrisk anlegg

- Manglende samsvarserklæring øker sannsynligheten for at det elektriske anlegget er utført av ufaglærte og at anlegget har feil og mangler. Dette øker fare for brann- og støt og kan i verste fall utgjøre fare for liv og helse. Det kan i tillegg medføre utbedringskostnader. Det er derfor behov for at en kvalifisert elektrofaglig person kontrollerer det elektriske anlegget.
- Det er utført arbeider på det elektriske anlegget som ikke er utført av registrert elektroinstallasjonsvirksomhet.
- Behov for kontroll av det elektriske anlegget indikerer usikkerhet rundt tilstand og sikkerhet. Eventuelle feil eller mangler kan medføre økt risiko for brann, elektrisk støt og skade på utstyr. Det elektriske anlegget må kontrolleres av kvalifisert elektrofaglig person. Eventuelle avvik bør utbedres for å sikre en trygg og forskriftsmessig installasjon.

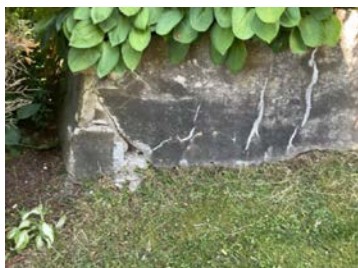
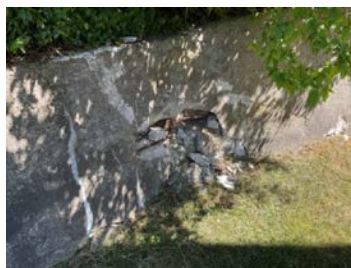
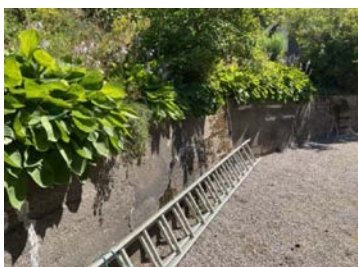
### TG 3 Terrengforhold

- Fall inn mot bygningen kan føre til opphopning av vann mot grunnmuren, med økt risiko for fuktinntrenging og skader på konstruksjonen.
- Det er viktig å etablere fall bort fra bygningen og sikre tilfredsstillende bortledning av overvann, for eksempel med terrengjustering eller drenering.
- Det bør foretas terrengjusteringer.
- Konsekvensen er at det kan være økt risiko for kvikkleireskred i området, noe som kan påvirke sikkerheten og stabiliteten til eiendommen, samt medføre behov for nærmere geotekniske undersøkelser og eventuelle sikringstiltak.
- Det bør gjøres ytterligere undersøkelser i henhold til NVEs anbefalinger. Mulighet for utvikling av eiendommen kan være begrenset i forhold til sitt potensiale som følge av usikre grunnforhold.
