Moreneveien 8,  
1605 Fredrikstad

# Enebolig med alt på ett plan på barnevennlige Trara | Stor veranda og vakker hage | Integrert dobbelgarasje

# Tilstandsrapport

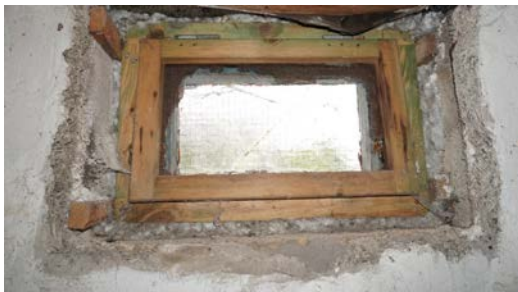
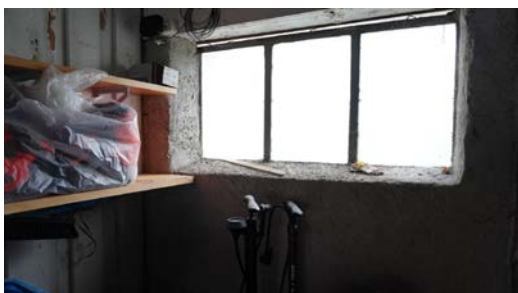
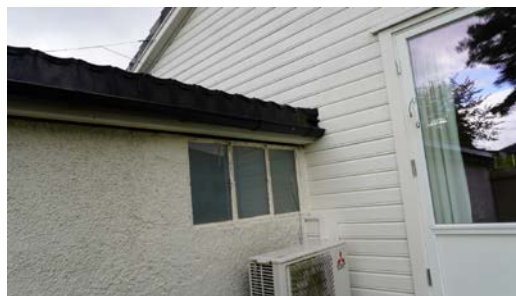
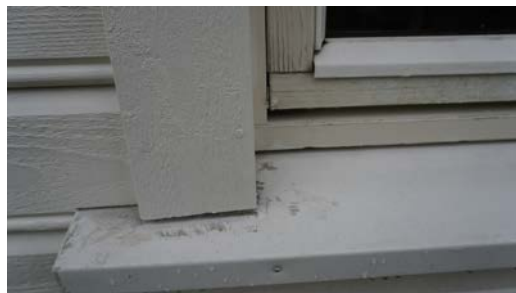
- Karmene i vinduer er slitte og det er sprekker i trevirket.

Siden befaringen ble utført som stikkprøver, er ikke alle vinduer kontrollert/funksjonstestet. Det ble oppdaget sprukket glass i kjeller vindu og sprekker i trevirke på flere av vinduene. Vinduene i kjeller og garasje er i fra byggeår, samt vinduer i fra 2003 har generelt vedlikeholdsbehov. Det anbefales at en fagperson går over samtlige vinduer for å foreta en nøyaktig kartlegging av tilstanden og vedlikeholdsbehov.

Det må påregnes noe vedlikehold for å unngå potensielle problemer, ytterligere sprekke-dannelser og fuktoppsug som kan føre til skader i konstruksjonen.

Vinduets bevegelige deler bør smøres jevnlig for å unngå redusert levetid.

Tetningslister blir mindre elastiske over tid, eldre tetningslister bør skiftes ut for å unngå trekk og uønsket varmetap.

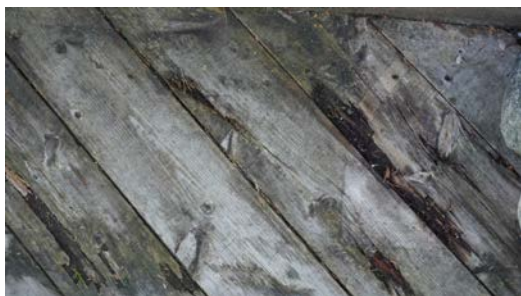
Lokale områder med råteskade.

- Det må foretas tiltak for å lukke avviket.

Dekke oljes/beises for å motvirke ytterligere sprekker, skadet trevirke skiftes, mangelfullt vedlikehold vil føre til behov for utskiftninger.

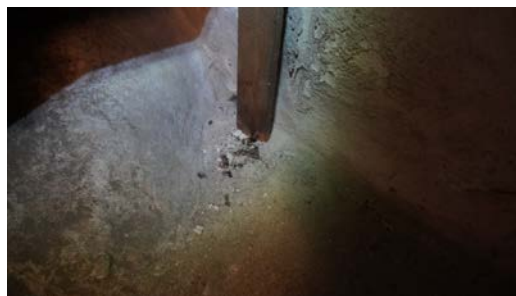
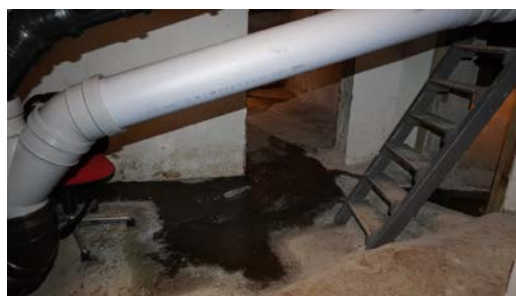
#### TG 3 Rom Under Terreng

Estimatet er ment for en utvidet kontroll og lokale utbedringer av skader. Det bør påregnes at det vil påløpe ytterligere kostnader ved en totalutbedring av konstruksjonen, overflater og skadeårsak. Kartlegg årsaken nøyaktig før du starter tiltak, ofte må flere faktorer utbedres samtidig som omfatter andre bygningsdeler i rapporten.

**Kostnadsestimat: 20 000 - 100 000**
