Velkommen til  
**Morkagutua 52**  
**2740 Roa**

# Enebolig med sjel og laftet tømmer | Stor naturtomt på ca. 3,7 mål | Beliggende luftig og landlig | Oppgraderingsbehov

# Tilstandsrapport

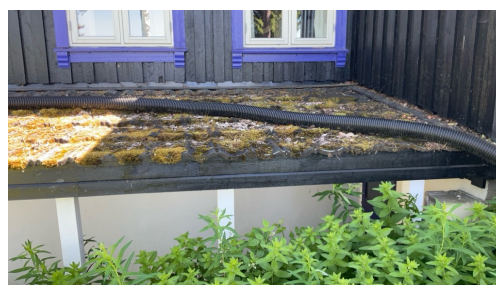
- Det er avvik:
- Mer enn halvparten av forventet brukstid er oppbrukt på takteking med underliggende bygningsdeler.
- Det er skade/ slitasje på taktekingen.
- Det er noe mosegroing på taktekingen.
- Gjennomføringer i taket er ikke undersøkt da tilgang til taket ikke ivaretar HMS krav til arbeid i høyden.

Mose/ groing på taktekingen.

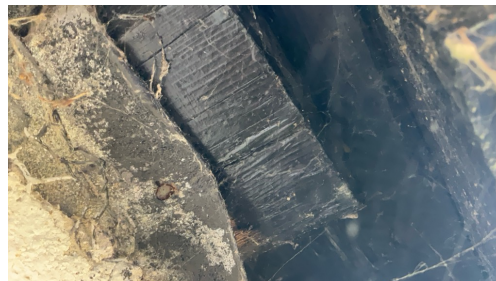
Åpning i veggkonstruksjon der mus kan komme inn.

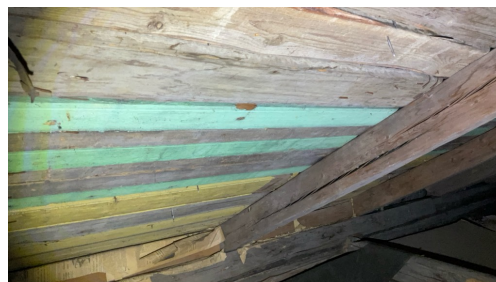
Gjenbruk av materialer i undertak.

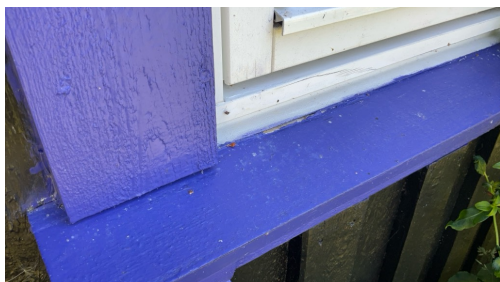
Manglende bsag på vannbrett

- Tiltak:
- Det er ikke krav til beslag på vannbrett, men utførelse uten beslag kan gi redusert levetid på vannbrett. For informasjon om anbefalt utførelse henvises det til Byggforsk 523.701. Manglende beslag vil medføre økt behov for vedlikehold.

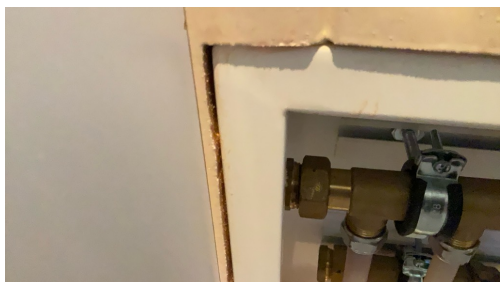
Gjennomføring skap rør-i-rør

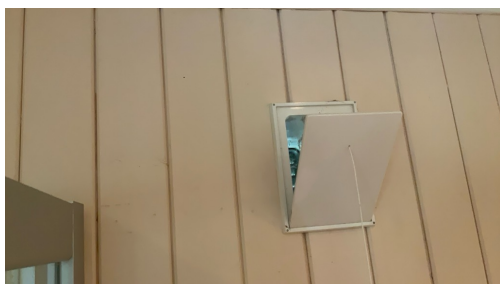
Ventil på vegg

- Tiltak:
- Det anbefales å montere elektrisk avtrekksvifte med løsning for tilfredsstillende tilluft til våtrommet.

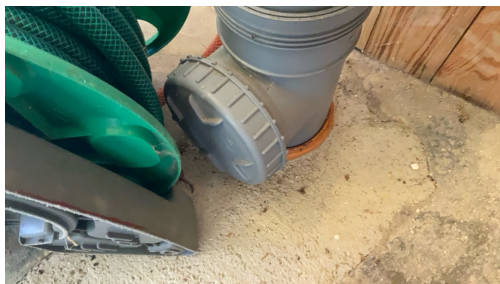
Stakeluke på avløpsrør.

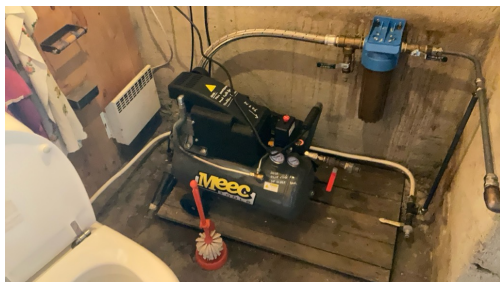
Installasjoner for vanntilførsel.
