Velkommen til  
**Furuveien 5**  
**2743 Harestua**

# Hel tomannsbolig m/2 boenheter og trippel garasje + carport

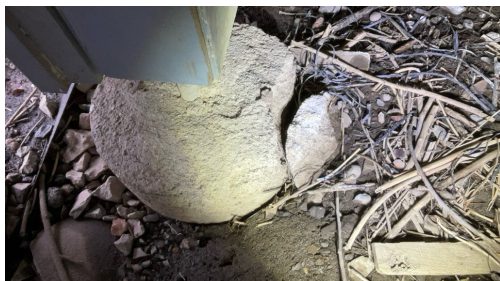
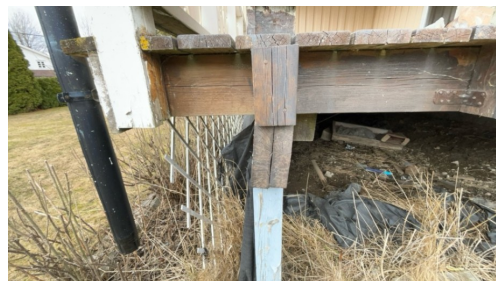
- Det er påvist fukt-/råteskader i konstruksjonen.

Råteskader registrert i rekkverksbord. Enkelte skjevheter registrert. Bygningsdelen bærer preg av elde. En del avflasket overflatebehandling. Stedvis registrert vridde/løse gulvbord. Rekkverk/gulvbord er stedvis litt værslitte med oppsprukket trevirke.

Råteskadede og løse deler bør skiftes ut, og overflatebehandling bør fornyes for å hindre videre forringelse av konstruksjonen. Dersom tiltak ikke gjennomføres, øker risikoen for ytterligere råteskader, redusert bæreevne og potensielle sikkerhetsproblemer.

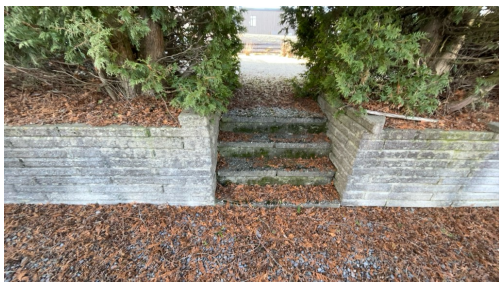
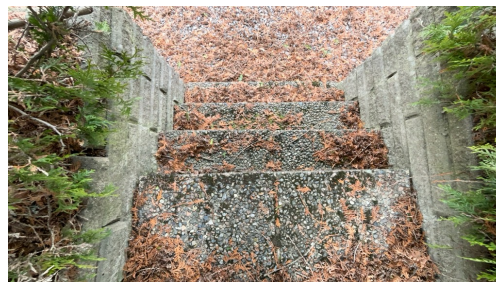
Det er stedvis registrert bom i trappene. Det er stedvis sprekker i fliser. Det er stedvis avskallinger på skifer/fliser på siden av trappeløpet. Det er stedvis sprekker i fuger og manglende fuger med store glipper i mellom trinn/opptrinn.

Det bør gjennomføres utbedringer av fliser med bom, sprekker og avskallinger, samt utbedring av fuger med sprekker og mangler. Dersom tiltak ikke utføres, er det økt risiko for ytterligere skader, vanninntrenging og forverring av tilstanden, noe som kan føre til redusert levetid og behov for mer omfattende reparasjoner.

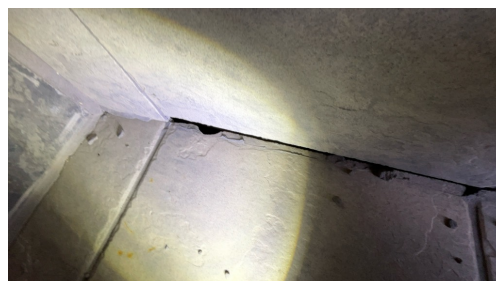
Stedvis svanker/bulninger på gulvoverflaten. Enkelte sår og riper i veggoverflater. Noe slitte veggoverflater. Noe ujevnheter i overflatebehandlingen. Små hull stedvis i overflaten etter installasjoner. Tapeten har stedvis løsnet fra underlaget. Enkelte sprekke-dannelser i parkettskjøter. Det er registrert sprukne fliser. Stedvis trapping/tanning på fliser. Belegget har stedvis løsnet fra underlaget. Bulker registrert stedvis i laminatskjøter. Enkelte lameller har sklidd fra hverandre. Enkelte sår/riper/merker/hakk på gulvoverflaten. Knirk registrert stedvis i gulvet. Lister dekker stedvis ikke overflaten. Lister mangler stedvis. Det er registrert områder på gulvet hvor overflatematerialet ikke dekker underlaget fullt ut. Stedvis installasjons hull i overflater. Stedvis små skader i laminat. Det er stedvis skrudd med skruer direkte i laminat. Stedvis oppsvulmede skjøter på laminatgulv. Det er stedvis misfarging merker på lister/himling. Det er registrert stedvis sprukne/manglende fuger. Stedvis glipper i mellom vegger ned til den ene kjelleren. Det er stedvis bom i fliser. Det er registrert riss/sprekker stedvis i veggoverflater. Stedvis sår merker på takessplater.

Overflater bør utbedres eller skiftes der det er registrert skader, slitasje, løse eller manglende materialer, for å sikre tilfredsstillende funksjon og estetikk. Dersom tiltak ikke gjennomføres, kan det medføre ytterligere forringelse, redusert levetid på overflater, samt økt risiko for fuktinntrengning og skader på underliggende konstruksjoner. I hvilken grad overflater skal pusses opp baserer seg på kjøpers individuelle behov.

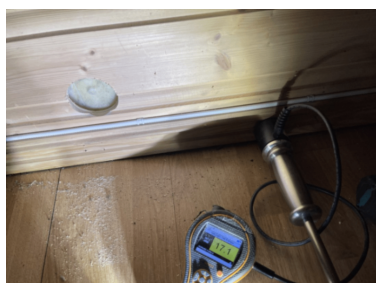
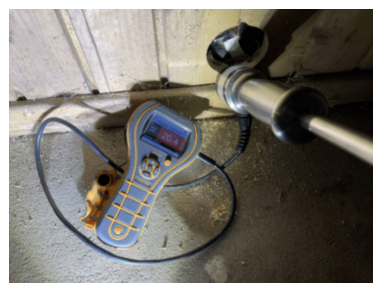
- Det er ikke adkomst til krypkjelleren og den er ikke undersøkt innvendig. Krypkjeller regnes for å være en risikokonstruksjon som er utsatt for fukt- og råteskader i bunnsvill, trebjelkelaget og andre tilstøtende konstruksjoner, på grunn av fuktighet fra grunnen og kondensering ved temperaturforskjeller. Selv om det ikke er avdekket tegn på skader, betyr ikke dette nødvendigvis at det ikke foreligger skader i eller i forbindelse med krypkjelleren.
- Det er for dårlig terrengfall vekk fra konstruksjonen.
- Krypkjeller har en uavklart situasjon, konstruksjon med skadepotensiale
- Krypkjelleren har risiko for ytterligere skadepotensiale.

Blindkjeller eller eventuelt åpent bjelkelag hvis dette finnes under deler av konstruksjonen er en risikokonstruksjon, det vil si en konstruksjon som erfaringsmessig har høy skadefrekvens. Dette er usikkert siden dette er en uoversiktlig bolig.

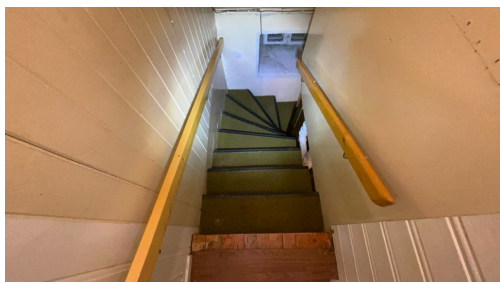
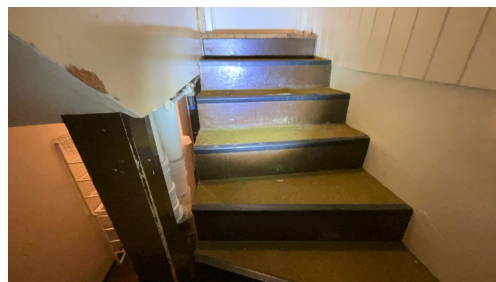
Det er bom i fliser og sprekker i fuger. Trappen er noe slitt. Enkelte sår/riper registrert.

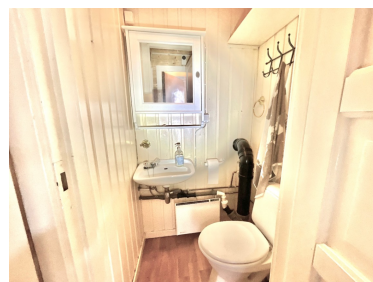
### 1. ETASJE > TOALETTRUM MED OPPLEGG FOR VASKEMASKIN

- Det er ikke påvist tilfredsstillende løsning for å synliggjøre lekkasje fra innebygget sisterner.
- Toalettrom mangler tilluftsventilering, f.eks. spalte/ventil ved dør.

• Uten dreneringsløsning/lekkasjesikring kan lekkasjer pågå over lang tid uten å bli oppdaget. Dette kan føre til omfattende fuktskader i omkringliggende byggematerialer.

Det bør etableres tilfredsstillende tilluft til toalettrommet, for eksempel ved å lage en luftespalte eller montere ventil i dørbladet, for å sikre god luftutskiftning og redusere risiko for fuktskader og dårlig inneløst klima. Det anbefales å undersøke og utbedre bom under fliser, da dette kan føre til at fliser løsner eller at det oppstår fuktskader i underliggende konstruksjon. Lavt vanntrykk på vannkranen bør undersøkes nærmere og eventuelt utbedres for å sikre tilfredsstillende funksjon. Sår og riper i overflater bør utbedres for å opprettholde overflatens beskyttende egenskaper og estetiske utseende. Innebygde sisterner har ulik oppbygging avhengig av produsent og modell, slik at tiltaket vil være å innhente dokumentasjon fra utførende montør. Det anbefales montering av lekkasjevarsler.

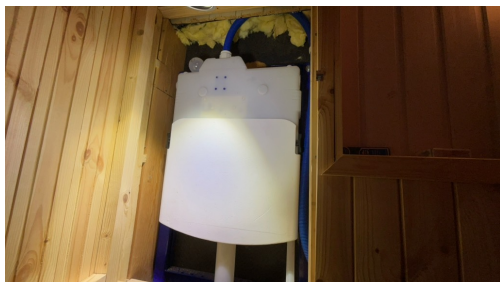
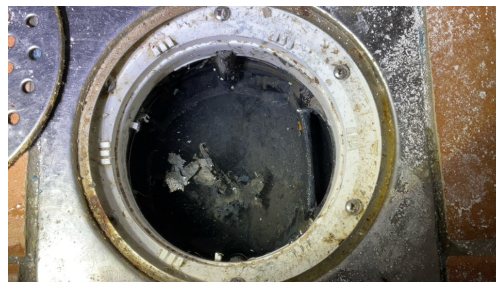
#### Vannledninger

Stoppekraner er kun delvis lokalisert. Stoppekran til badet i leiligheten i 1. etasje er ikke lokalisert. Leietager tror denne sitter et annet sted enn hennes bodel. Dette betyr da at vannet ikke kan stenges ved en eventuell lekkasje hvis ikke naboen er hjemme. Det er lekkasje rett under bakken/muren på kranen utenfor hybeldelen (synlig under isolasjon). Setter man på krana inne på toalettrommet i hybelen ser man dette. Det merkes også at trykket blir dårligere stedvis når det lekker her. Det opplyses om at dette er for tapping slik at vannet ikke skal fryse om vinteren (ny løsning må påregnes). Det drypper litt fra stoppekranen i kjelleren ved test. Det er stedvis smeltet/varmgang i plastkappe på vannrør i kjeller.

Det må gjennomføres utbedring av lekkasjer for å hindre vannskader og videre forringelse av anlegget. Stoppekraner må lokaliseres og eventuelt utbedres eller skiftes, slik at vannet kan stenges ved behov. Manglende tilgang til stoppekraner øker risikoen for omfattende vannskader ved lekkasje. Smeltet eller varmgang i plastkappe på vannrør bør undersøkes nærmere, da dette kan indikere overoppheting eller feilmontering, noe som kan føre til ytterligere skader eller funksjonssvikt.

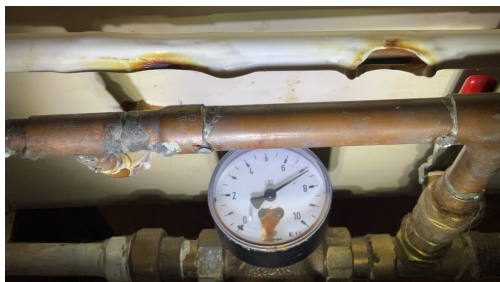
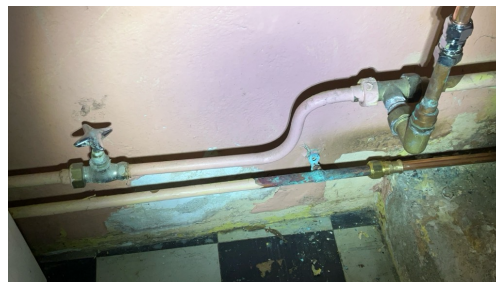
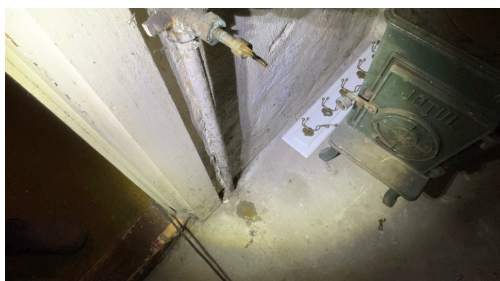
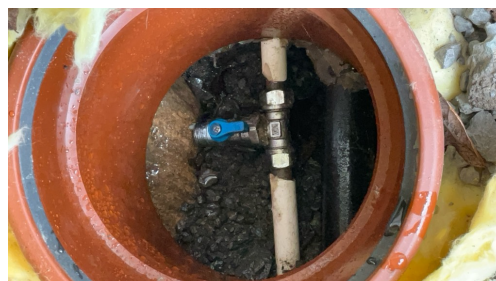
### Avløpsrør

- Tidspunkt for utskiftning av avløpsrør nærmer seg.
- Eldre avløpsrør har blant annet større sannsynlighet for lekkasjer, noe som kan føre til omfattende og kostbare vannskader i boliger.
- I forbindelse med oppgradering av våtrom vil det være naturlig med utskiftning av rør.
- Det er ikke behov for utbedringstiltak siden anlegget fungerer i dag, men ut ifra alder kan skader plutselig oppstå på eldre anlegg.

Det bør gjennomføres nærmere undersøkelser for å avklare løsning for lufting av avløpsanlegget, samt vurdere behov for tiltak. Manglende eller utilstrekkelig lufting kan føre til luktproblemer og redusert funksjon på avløpssystemet, samt økt risiko for skader på eldre rør. Det er ikke stakeluke på avløpsanlegget. Dette bør etableres.

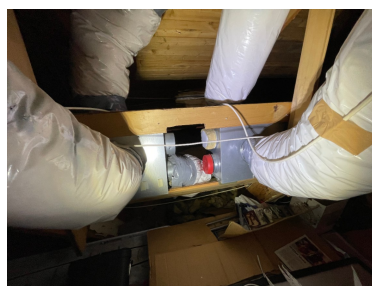
### 1 TG 2 Andre VVS-installasjoner

- Det er ikke behov for utbedringstiltak siden VVS-installasjonen(e) fungerer i dag, men ut ifra alder kan skader plutselig oppstå på eldre VVS-installasjoner.

Det bør monteres nytt deksel eller tilsvarende beskyttelse på innedelen for å hindre skade på varmepumpen og redusere risiko for personskade eller funksjonssvikt.

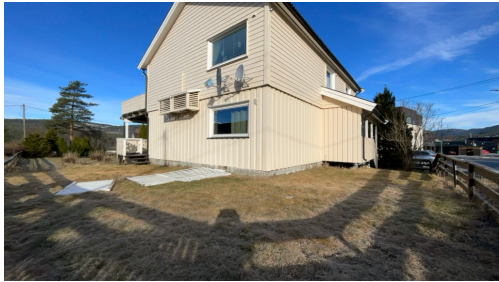
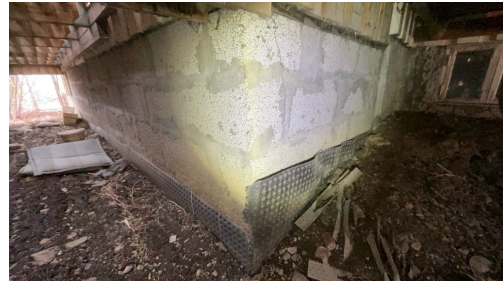
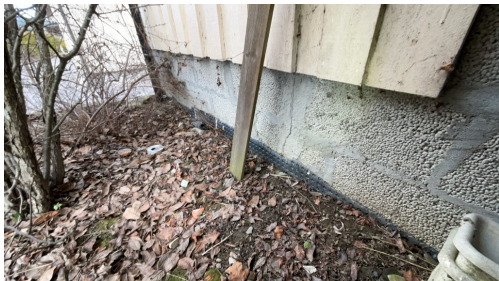
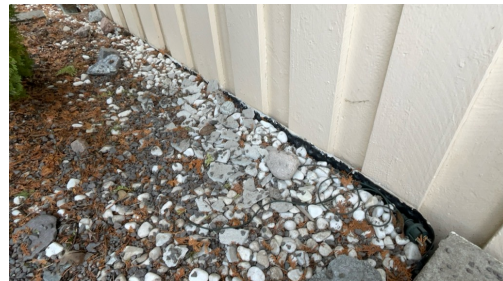
### Grunnmur og fundamenter

- Grunnmuren har sprekkdannelser.

Meget begrenset inspisert. Bygningsdelen var stedvis ikke tilgjengelig for inspeksjon. Det er stedvis avflasket overflatebehandling på grunnmur. Det er registrert synlige fuktmerker. Avskallet puss stedvis på muren. Det er registrert stedvis saltutslag. Grunnmuren er en særlig fuktutsatt konstruksjon og har høy skadefrekvens.
