Velkommen til  
**Tjøllingveien 118**  
**3261 Larvik**

# Innholdsrik enebolig med utleiedel! | Planløsning over to plan | Sentralt på Gloppe | Moderniseringsbehov

## Tilstandsrapport

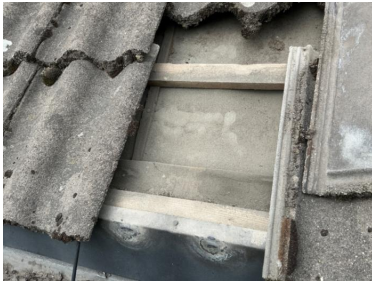
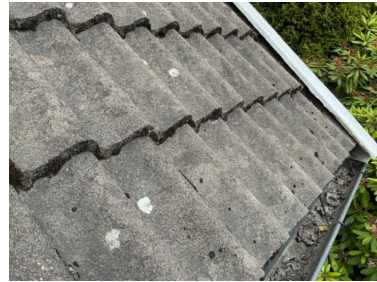
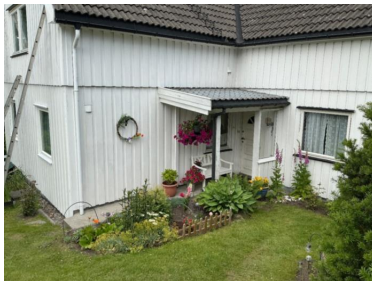
### Nedløp, beslag og skorsteiner over tak

- Det anbefales å montere snøfangere tilpasset takets utforming for å ivareta sikkerheten.
  - Det er ikke krav om utbedring av snøfangere opp til dagens krav.
  - Takrennene bør renses for løv og smuss for å sikre god vannavledning.
- Dersom dette ikke utføres, kan det føre til overrenning, fuktskader på fasade og grunnmur, samt økt risiko for råte og andre følgeskader.

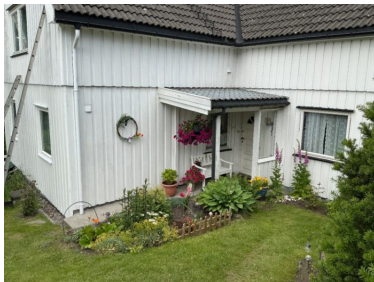
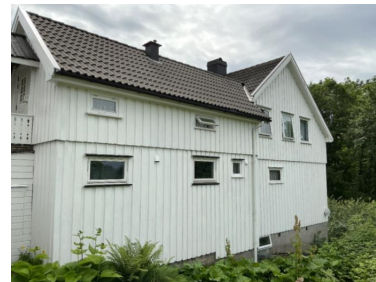
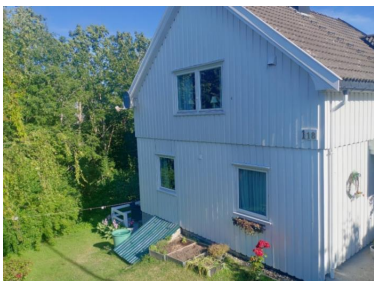
### **TG 2** Vinduer og takvinduer/takluker/overlys

- Eldre isolerglass har økt risiko for punktering og redusert isolasjonsevne, med fare for varmetap og kondensproblemer.
- Det anbefales å planlegge utskifting av vinduene for å sikre tilfredsstillende funksjon og energieffektivitet.

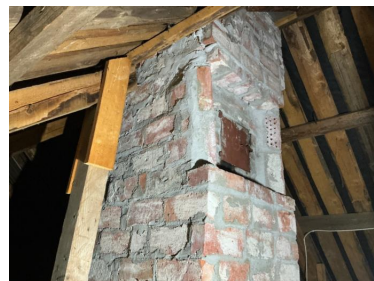
### **TE 2** Rom under terreng (kjeller, underetasje, sokkeletasje)

- Det anbefales å undersøke årsak og omfang av setningene nærmere. Forholdet bør følges opp over tid, og ved tegn til utvikling bør nødvendige tiltak iverksettes, eventuelt etter vurdering av kvalifisert fagperson.

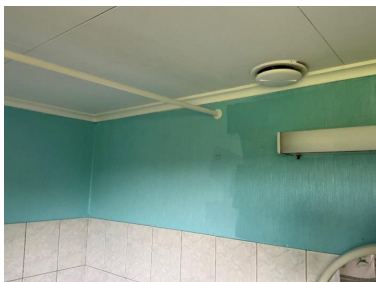
Skjolder på malt delt av vegg

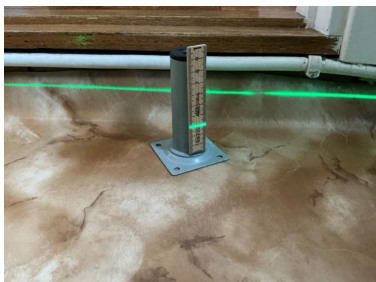
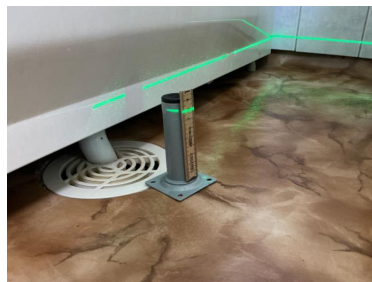
#### Type vanntett sjikt/membran og usikker fremtidig funksjon

- Symptomer på at vanntett sjikt ikke tilfredsstillende dagens krav kan innebære redusert tetthet og økt risiko for fuktinntrengning. Dette kan føre til skjulte fuktskader, muggvekst og nedbrytning av konstruksjonen over tid.
- Det anbefales å vurdere tilstanden på det vanntette sjiktet nærmere og gjennomføre nødvendige utbedringer. Ved mangelfull funksjon bør våtrommet oppgraderes eller rehabiliteres med nytt, godkjent tettesjikt i henhold til gjeldende våtromsnorm.
- Konsekvensen er at membranen/tettesjikt kan ha redusert funksjon og tetthet som følge av alder, noe som øker risikoen for fuktinntrengning og skjulte skader i konstruksjonen, samt behov for oppgradering eller rehabilitering av våtrommet.
- Det anbefales å gjøre ytterligere undersøkelser av tettesjikt, - f.eks. innhente FDV-dokumentasjon og/eller opplysninger fra tidligere eiere, kontakte tidligere håndverkere, osv.

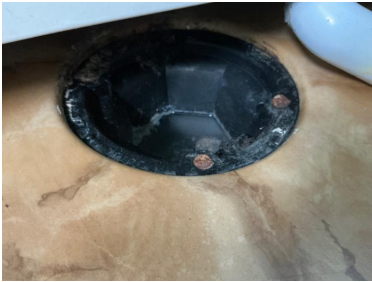
#### TG 2 Sanitærutstyr og innredning

Våtrommet har baderomsinnredning med nedfelt servant, badekar med dusjløsning og opplegg for vaskemaskin. Innredning og sanitærutstyr fremstår med normal bruksslitasje sett i forhold til alder. Det ble ikke registrert synlige lekkasjer fra sanitærinstallasjonene på befaringsdagen.

- Eldre sanitærutstyr har økt sannsynlighet for slitasje og funksjonssvikt, og utskifting må påregnes som en del av normal vedlikeholdssyklus. Innredning og sanitærutstyr anbefales skiftet i forbindelse med en full rehabilitering av våtrommet. Dette forholdet inngår i den samlede vurderingen av våtrommet, som er gitt TG 3 på grunn av alder, manglende dokumentasjon og behov for totalrehabilitering.

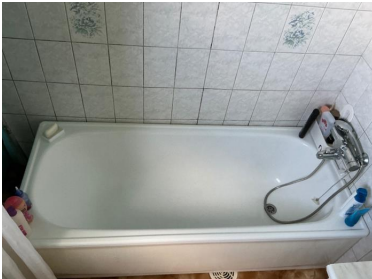
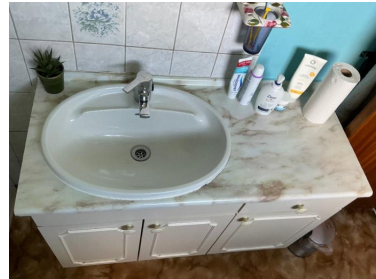
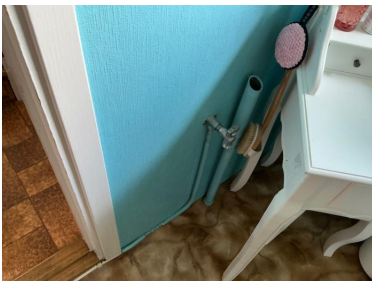
#### TG 2 Ventilasjon

- Manglende tilluftsventilering i våtrommet kan føre til dårlig luftsirkulasjon og høy luftfuktighet. Dette øker risikoen for kondens, muggvekst og fuktskader over tid.
- Det anbefales å etablere tilfredsstillende tilluft, for eksempel ved spalte under dør eller ventil i dør/vegg. Dette vil bidra til bedre ventilasjon og redusere fuktbelastningen i rommet.

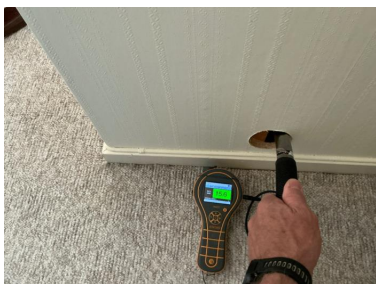
#### TG 3 Generell

- Manglende oppgradering av våtrommet medfører høy risiko for at konstruksjonene ikke vil tåle vanlig bruk av vann eller lekkasjer. Dette kan føre til fuktskader på tilstøtende konstruksjoner.
- Våtrommet må totalrenoveres. Alle forhold med tettesjikt, våtsone, sluk m.m. må dokumenteres.

Kostnadsestimat: 200 000 - 500 000

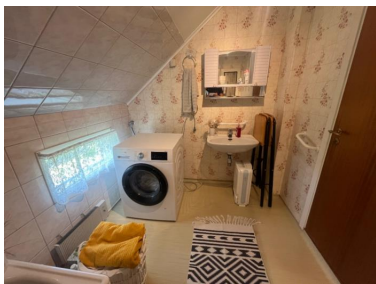
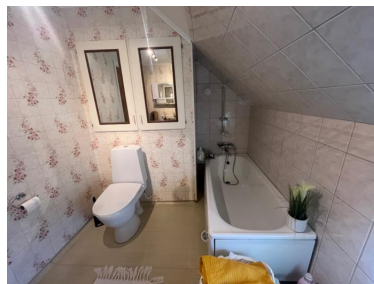
#### TG 2 Dokumentasjon for våtrom

Våtrommene er av eldre dato, og det foreligger ikke dokumentasjon som bekrefter utførelse av vanntett sjikt, membran eller annen fuktsikring i konstruksjonene. Det er heller ikke fremlagt dokumentasjon på utført arbeid eller oppbygging av våtrommene.

- Det foreligger ikke dokumentert utførelse av vanntett sjikt.
- Det foreligger ikke godkjent dokumentasjon på diffusjonssperre mot kald sone. Diffusjonssperre mot kald sone er en fuktsperre som hindrer at varm, fuktig luft fra våtrom trenger inn i kalde konstruksjoner og gir kondens og skader.

- Uten dokumentasjon vet man ikke om membran er korrekt utført eller om sluk, overganger og gjennomføringer er tette. Manglende dokumentasjon gir derfor økt risiko for skjulte fuktskader, selv om det ikke er synlige tegn i dag. Skader kan utvikle seg og bli omfattende før de oppdages.
- Manglende dokumentasjon på diffusjonssperre mot kald sone gir usikkerhet om konstruksjonens evne til å hindre fukttransport. Dette kan føre til kondens i konstruksjonen og økt risiko for skjulte fuktskader og muggvekst.
- Det anbefales å undersøke oppbygningen nærmere for å avklare om diffusjonssperre er korrekt utført. Dersom dette ikke kan verifiseres eller er mangelfullt, bør det vurderes tiltak for å sikre tilstrekkelig fuktsikring i henhold til gjeldende anbefalinger.

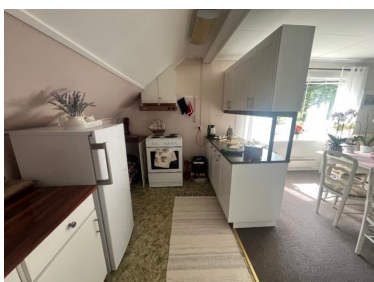
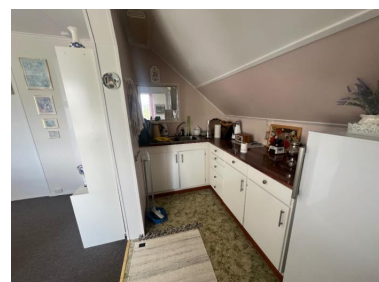
Kjøkkenet er utstyrt med kjøkkenventilator med avtrekk til det fri. Ventilatoren bidrar til å fjerne matos og fukt fra kjøkkenet. Ved funksjonsprøving ble det registrert at ventilatoren fungerte, men belysningen i ventilatoren var ikke i funksjon.

- Manglende belysning påvirker arbeidslyset over koketoppen, men har ingen vesentlig betydning for ventilatorens avtrekksfunksjon.

Det anbefales å skifte lyskilde. Dersom dette ikke løser problemet, bør armatur eller elektrisk tilkobling undersøkes nærmere. Tilstandsgrad TG 2 er satt på grunn av manglende funksjon på belysningen.

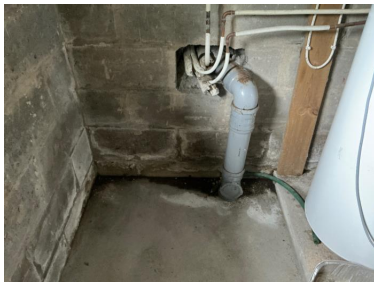
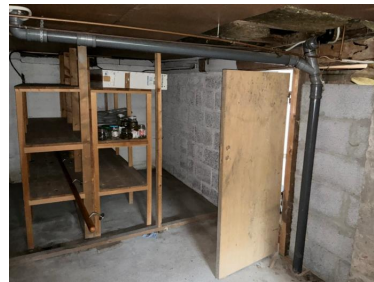
### **TG 2** Ventilasjon

- Det er påvist mangelfull ventilasjon på ett eller flere rom i boligen.

- Mangelfull ventilasjon kan føre til dårlig inneklima, opphopning av fukt og risiko for mugg- og kondensproblemer.
- Det bør etableres veggventiler/vindusventiler i alle oppholdsrom som ikke har det.

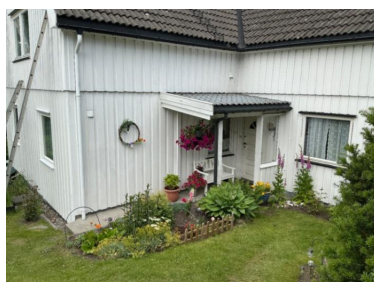
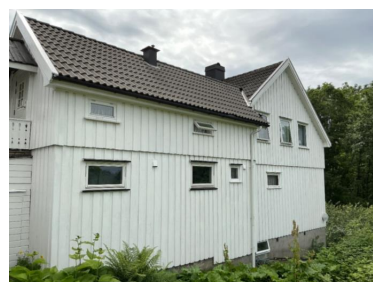
### TG 2 Utvendige vann- og avløpsledninger inkl. overvann og avløp fra drenering

- Eldre vannledninger har økt risiko for svikt, med fare for lekkasjer og vannskader.
- Det kan bli behov for utskifting av rørsystemet for å sikre videre funksjon og redusere risiko for skader.
- Eldre PVC-ledninger har økt risiko for sprøhet, deformasjoner og lekkasjer, noe som kan føre til redusert funksjon og økte driftsproblemer.
- Det er ikke behov for utbedringstiltak siden anlegget fungerer i dag, men ut ifra alder kan skader plutselig oppstå.
