Velkommen til  
Lindsetveien 18  
3090 Hof

# Romslig eldre enebolig på 2 plan med stor tomt - 6 soverom, bad, vaskerom, 2 toalettrom - Vannbåren varme - Hof.

# Vedlegg: Egenerklæring boligselgerforsikring

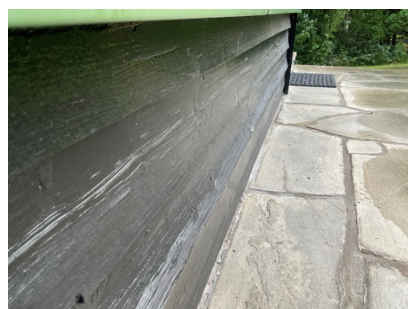
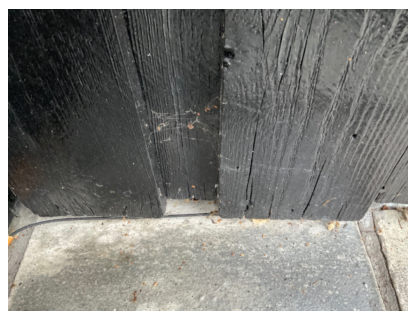
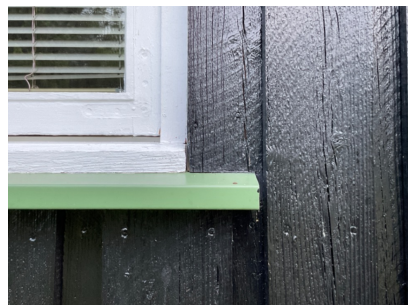
Forekommer vridd panel. Forekommer sprekker og mindre skader. Ved enkelte vannbrett er kledning avsluttet ned på selve brettet. Dette kan over tid føre til råte.

- Tiltak:
- Det bør foretas tiltak for å bedre lufting av kledningen.

Større spalter mellom beslag og kledning bør lages for å hindre fare for fuktskader. Om mulig bedre utlufting dette der det er mulig. Normalt skjer det ved omkledning/bytte av kledningen. Bytte av enkelte bord som er vridd eller har andre skader bør gjøres for å hindre ytterligere forringelse.

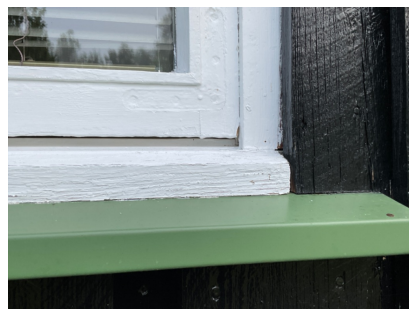
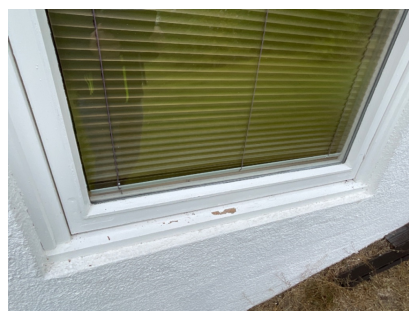
Det er påvist avvik rundt innsettsdetaljer.

Varierende værslitasje. Noe sprekker. Karmer står direkte på vannbrett. Kan føre til råte. Ut fra alder begrenset isoleringsevne. Dette har også sammenheng med at pakninger ikke lenger har samme funksjon.

- Det bør gjøres tiltak for å lukke avviket.

Det bør være spalte mellom karm og beslag for å hindre mulighet for skader. Noe utv. vedlikehold bør gjøres. Dette for å hindre negativ utvikling.

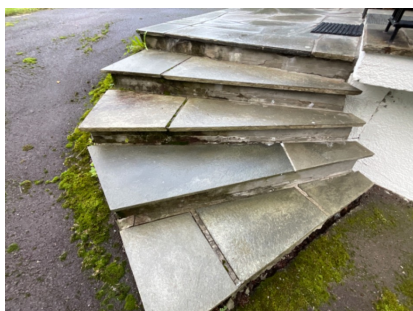
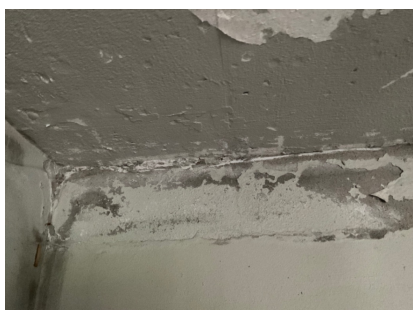
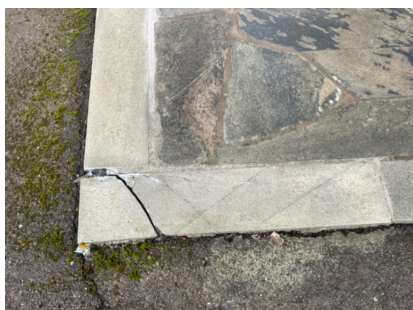
Løs skifer og sprekker i fuger. Takkonstruksjon er underdimensjonert. Sprekk i en mur i overgang grunnmur-terrasse.

### ! TG 2 Balkonger, terrasser og rom under balkonger

Terrasser belagt med skifer på betong.  
Enkelt overbygg med takteking av pvc plater.

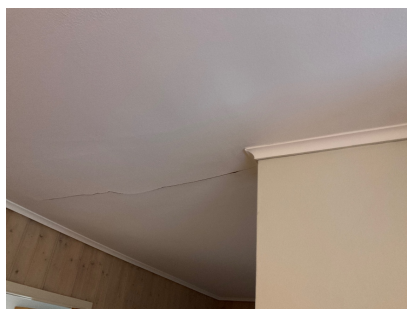
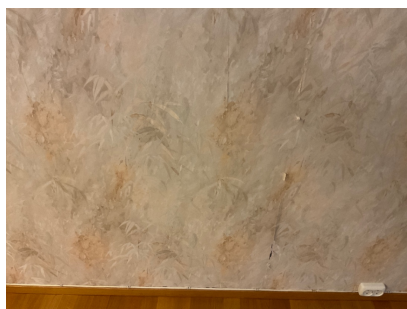
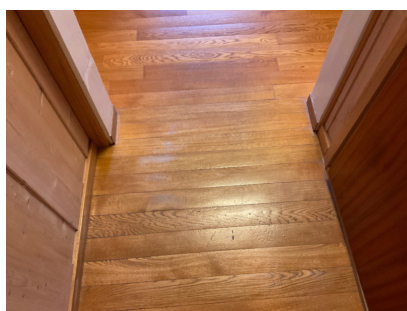
Forekommer noe merker og slitasje på overflater. På strukket duk i himlinger forekommer sprekker.

#### TG 2 Overflater

- Andre tiltak:

Fungerer med dagens tilstand, oppgradering etter eget behov/ønske.

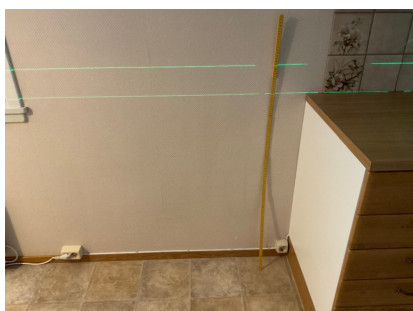
Det er målt høydeforskjell på mellom 15-30 mm gjennom hele rommet. Tilstandsgrad 2 gis med bakgrunn i standardens krav til godkjente måleavvik.

#### TG 2 Etasjeskille/gulv mot grunn

- For å få tilstandsgrad 0 eller 1 må høydeforskjeller rettes opp. Det vil imidlertid sjelden være økonomisk rasjonelt som et enkeltstående tiltak i en bolig som dette. Dersom boligen en gang skal renoveres, kan man vurdere slike tiltak.

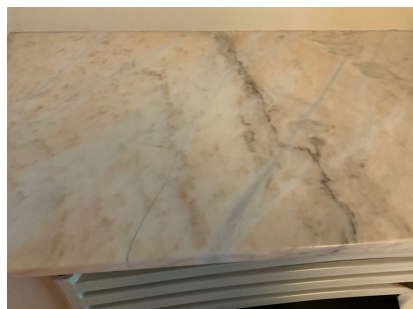
Sprekk i toppplate over vedkamin.

- Andre tiltak:
- Det bør foretas nærmere undersøkelser av pipeløp.

Plate fungerer men bør byttes av estetiske grunner.

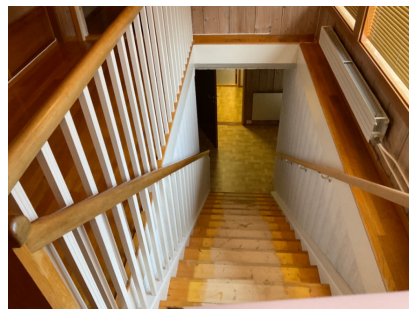
### TG 2 Innvendige trapper

- Det er ikke krav om utbedring av åpninger opp til dagens krav.

Overflater i trinn bør behandles. Dette av estetiske grunner.

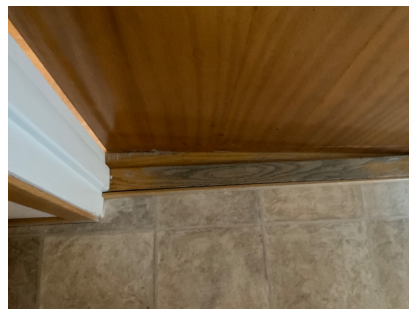
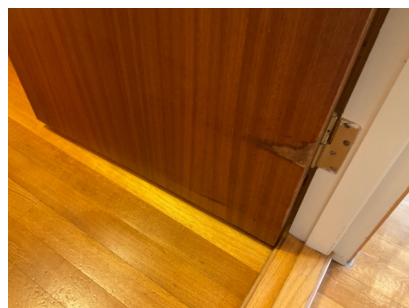
### TG 2 Innvendige dører

- Enkelte dører må justeres.
- Tiltak:

Justering må gjøres for å hindre unødig slitasje samt lettere bruk. Fungerer med merker. Utbedring er evt. av kosmetisk art.

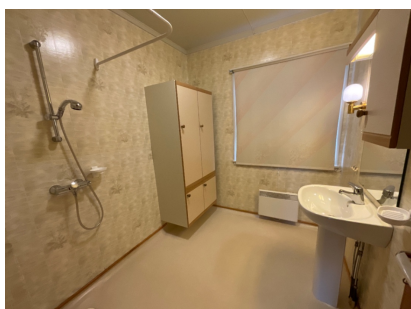
### 1.ETASJE > BAD

Det er registrert synlige tegn på fukt-/råteskader.

Skader i tapet ved dusj.

#### TG 3 Overflater vegger og himling

Veggoverflater må byttes samt undersøkelse av tilstøtende konstruksjon.

Kostnadsestimat: 50 000 - 100 000

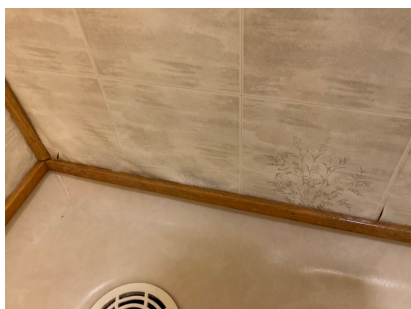
### 1.ETASJE > BAD

Det er påvist at gulvoverflaten har sprekker.

Sprekker i belegget gjør at det ikke oppfyller krav til tett sjikt. Lite fall i dusjområdet.

#### TG 3 Overflater Gulv

Belegg må byttes og fallforhold utbedres.

Kostnadsestimat: 10 000 - 50 000

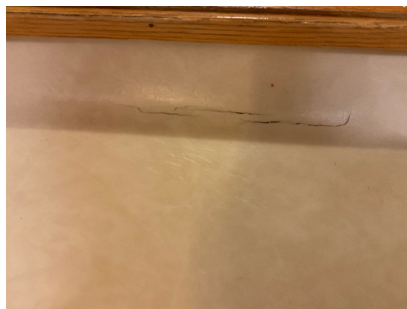
### 1.ETASJE > BAD

#### TG 3 Sluk, membran og tettesjikt

Konsekvensen av manglende utbedring er økt risiko for vannlekkasjer og fuktskader i tilstøtende konstruksjoner, noe som kan medføre omfattende følgeskader og kostnader.

Kostnadsestimat: 50 000 - 100 000

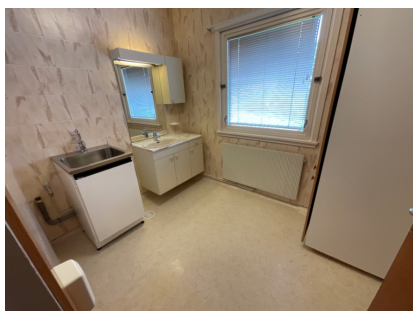
### 1.ETASJE > VASKEROM

Det er avvik:

Utett overgang mellom gulv og vegg. Sprekker i tapetskjøter.

#### TG 3 Overflater vegger og himling

Vegger må oppgraderes samtidig med gulv for å oppnå krav til funksjon som tett sjikt. Dette kombinert med alder.

Kostnadsestimat: 50 000 - 100 000

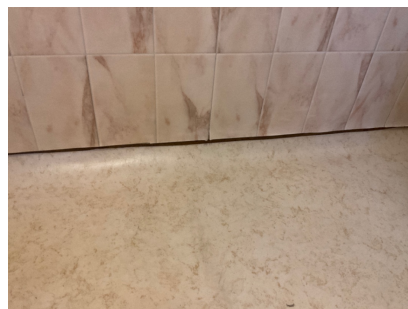
### 1.ETASJE > VASKEROM

Det er påvist at gulvoverflaten har sprekker.

Sprekk/skade i belegget gjør at det ikke oppfyller krav til tett sjikt.

#### TG 3 Overflater Gulv

Sprekker og skader i gulvoverflaten bør utbedres eller gulvet bør byttes for å hindre videre forringelse og redusere risikoen for fuktskader i underliggende konstruksjon.

Kostnadsestimat: 50 000 - 100 000

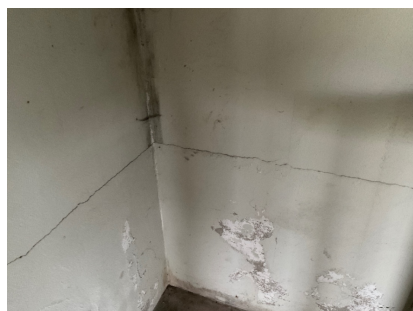
- Det er registrert horisontalriss som er symptom på jordtrykk. I garasje

- Lokal utbedring må utføres.

Lokalt utbedring bør gjøres for å holde konstruksjoner stabil.

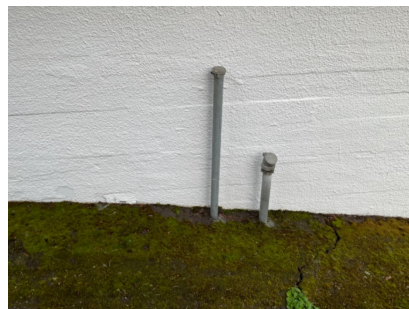
Det foreligger ikke krav men en anbefaling/avvik fra lokalt feiervesen om at den saneres eller fjernes.

Tank bør fjernes for å forebygge muligheter for fremtidige lekkasjer/skader.
