Håbakken 31  
4041 Hafrsfjord

# Enebolig i etablert og etterspurt bolig område | Renovering må påregnes | Flott beliggenhet og solrik tomt

Befaringsdato: 11.05.2026

Rapportdato: 21.05.2026

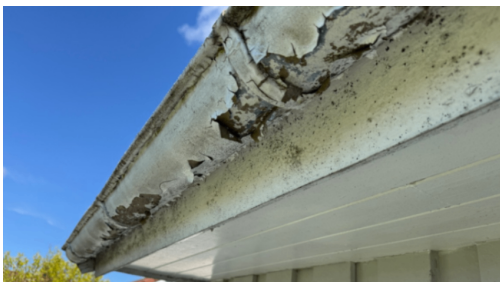
Lakken flasser på takrenner og det er stedvis noe lekkasjer.

Stedvis stor slitasje på takrenner.

Takrenner er gamle og trenger endel vedlikehold / reparasjon eller utskifting.

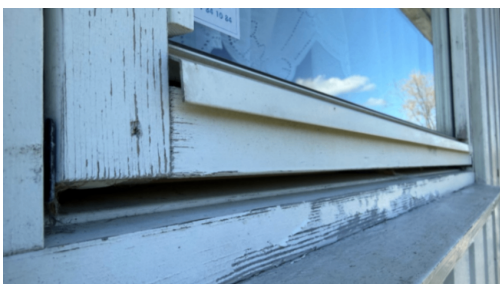
Enkelte av vinduene har værslitte karmen.

Enkelte vinduer trenger vedlikehold / overflatebehandling for å hindre videre utvikling.

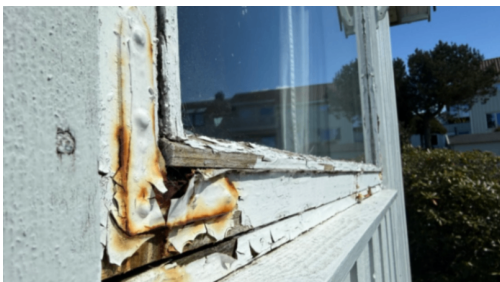
Generelt stor slitasje på de eldre vinduene.

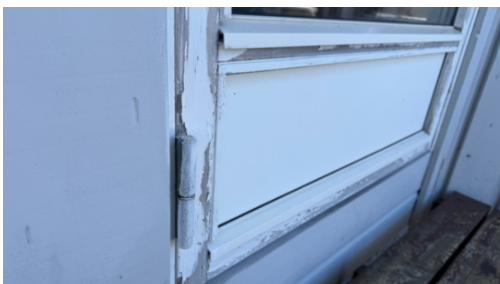
Maling har flasket bort på balkongdør.

Låsekasse på balkongdør bør smøres opp / repareres.

Det må påregnes noe vedlikehold / småreparasjoner på dørene.

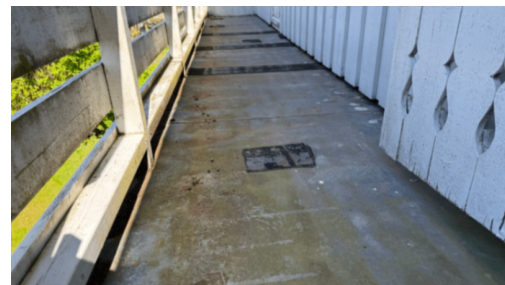
Glassfiber er stedvis lappet

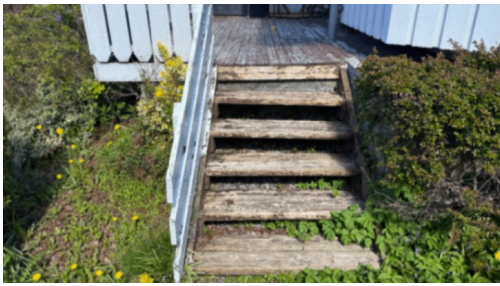
Tretrapp til terrasse er i dårlig forfatning.

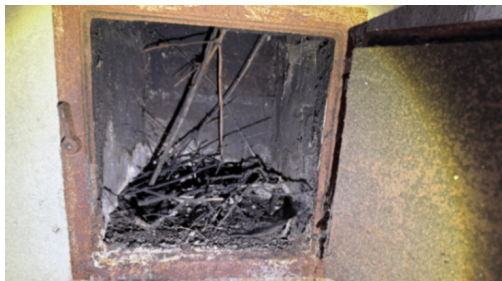
Boligen har mursteinspipe fra byggeår.  
Det er 2 ildsteder: Åpen peis i stue og Jøtul 602 vedovn i kjellerstue.  
Sotluke er lokalisert på vaskerom i kjeller.  
Det ligger noen kvister inne i sotluken, disse må fjernes før fyring.  
Det ble montert ny pipehatt i 2013 av Byggmester Henry Goa.

Kvister må fjernes før fyring.

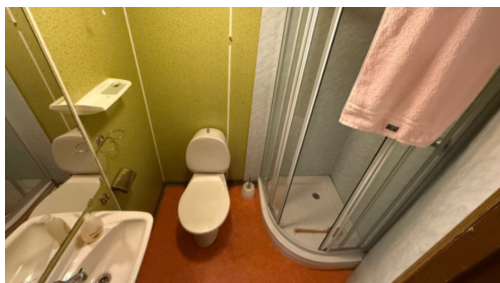
Oversiktsbilde av badet.

- Våtrommet har behov for omfattende oppgraderinger. For å sikre en løsning som oppfyller gjeldende krav, bør tettesjikt, sluk og røropplegg oppgraderes og dokumenteres.

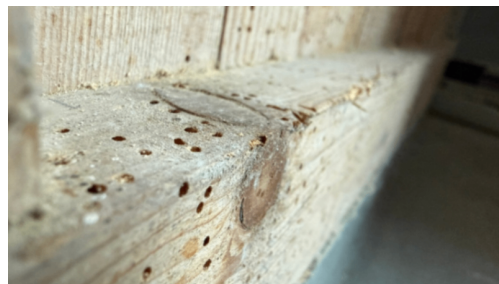
Det er ikke boremel på gulvet, noe som tyder på at angrepet ikke lenger er aktivt, men det kan ikke utelukkes at det fortsatt er aktivitet.  
Da det tilstøtende badet uansett bør rives så vil det være fornuftig å bare fjerne alt treverk som er blitt berørt. Dersom man likevel vil beholde treverket så må det behandles med boracol eller lignende.

Vegg mot bad har vært angrepet av borebiller.
