**Ulvikveien 47B**  
**3150 Tolvsrød**

# Husvik - Solid, lettstelt og pen enebolig med stor garasje I Solrikt og usjenert, få meter til badeplass og barneskole

Befaringsdato: 30.03.2026

Rapportdato: 08.04.2026

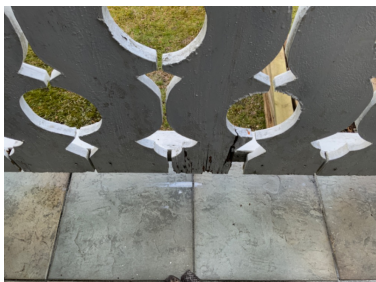
Råte i rekkverk

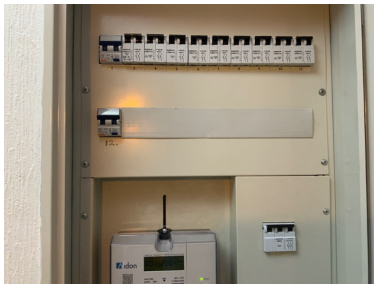
Sikringskap i entré

Det elektriske anlegget er i hovedsak fra byggeår, inkludert sikringsskap. Ut fra alder og synlige forhold kan det være aktuelt med oppgradering på sikt. En slik oppgradering kan også være naturlig å vurdere i forbindelse med fremtidig innvendig oppussing, herunder eventuelt oppgradering av bad.
