Gulliveien 38
3157 Barkåker

Barkåker - Innholdsrik, velholdt og pent påkostet enebolig med stor og fint opparbeidet, usjenert og solrik tomt

Rapport er avholdt av bygningssakkyndig Gunnar Hilmar Sverrisson den 08.10.2025.

Tilstandsrapport

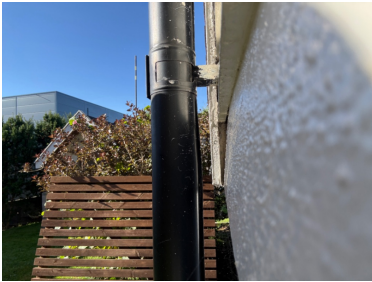
Vurdering av avvik:

- Det er avvik:

Sprukne nedløpsrør i skjøt/sveis.

Deformerte og sprukne nedløpsrør bør skiftes for å hindre lekkasjer og fuktskader på fasade og grunnmur.

Øvrige renner og beslag bør følges opp, da over halvparten av forventet levetid er passert og risikoen for svikt og vanninntrengning er økt.

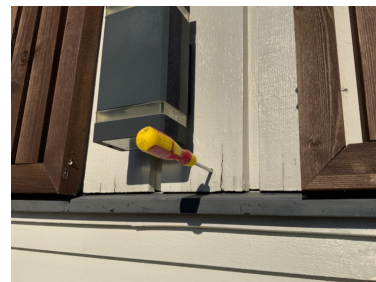
- Det er påvist spredte råteskader i bordkledningen.

Ytterkledningen har stedvis sprekker, og det er observert begynnende råteskader i enkelte bord. Skadene skyldes langvarig fuktpåvirkning og manglende vedlikehold. Råteskadene er observert i bordkledningen på ytterveggene, vurdert fra bakkenivå. Dette kan redusere kledningens beskyttende funksjon og medføre økt risiko for fuktinntrengning i veggkonstruksjonen.

Råte i kledning

Råteskadet og sprukket kledning bør skiftes ut for å hindre videre fuktinntrengning og forringelse av veggkonstruksjonen.

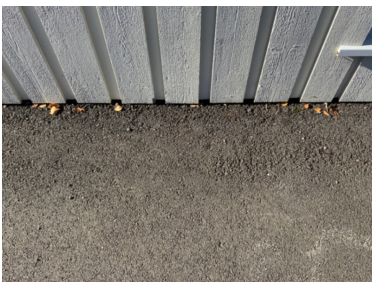
Kledningen står enkelte steder tett ned mot terreng, noe som gjør den ekstra utsatt for fukt- og råteskader. Dette øker risikoen for ytterligere skader over tid.

Kledning avsluttet ved bakkenivå

Det bør også etableres tilstrekkelig avstand mellom kledning og terreng for å redusere risikoen for fremtidige fukt- og råteskader.

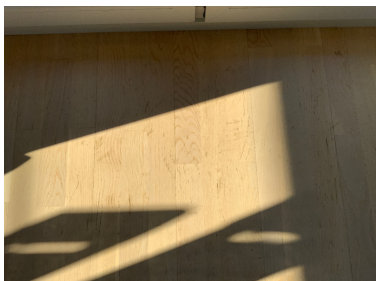
Aldersslitasje parkett

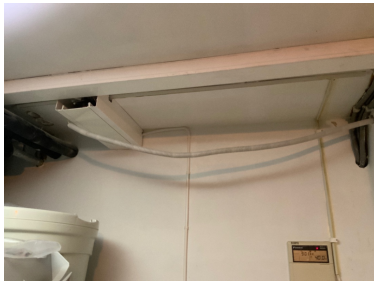
Løse kabler
