Velkommen til  
Tårnveien 35  
3047 Drammen

# Halvpart av horisontaldelt tomannsbolig- Barnevennlig og sentralt på Gulskogen- Oppussing må påregnes

# Tilstandsrapport

Befaringsdato: 26.03.2025

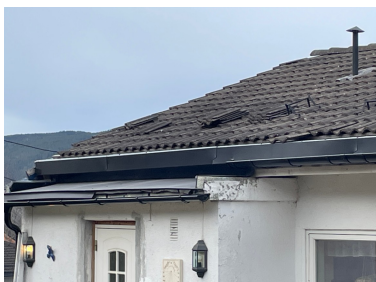
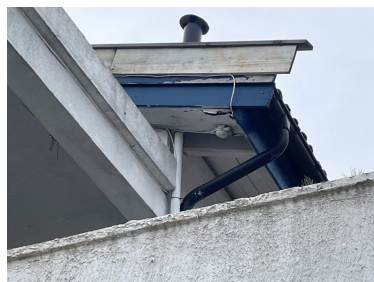
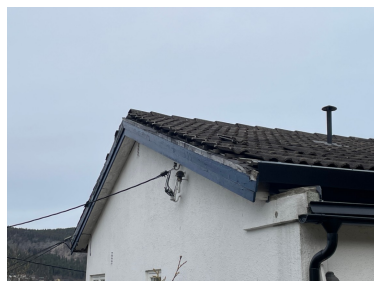
## ! TG 2 Nedløp og beslag

- Det mangler snøfangere på hele eller deler av taket, men det var ikke krav om dette på byggemeldingstidspunktet.
- Det er avvik:

På oversiden av boligen ledes ikke nedløpsvann tilfredsstillende vekk fra boligen. Det er registrert fuktskader i hjørnet ved trapp.  
Det er registrert rusfarge på takstein på undersiden av skorstein, noe som tilsier at beslag på skorsteinen bør fornyes.  
Taktrinn til feier er ikke fullstendig, de nedre trinn mangler.  
Takrenner og nedløp ser ut til å være montert i senere tid, men ikke kjent årgang.

Nedløpsvann anbefales ledet vekk fra boligen.  
Takrenner er ikke funksjonsprøvd. Det ble ikke registrert utette renner/nedløp ved befaring.  
Påregnes regelmessig ettersyn og rengjøring/vedlikehold.  
Det kan vurderes montering av snøfangere for å redusere fare for personskader ved evt. snøras.  
Takrenner, nedløp, og beslag kan påregnes fornyet i forbindelse med omlegging av taktekket.

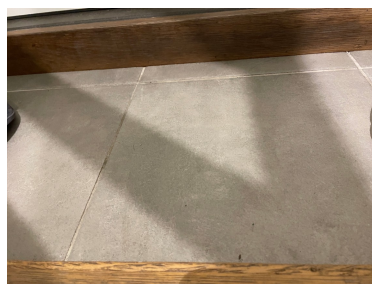
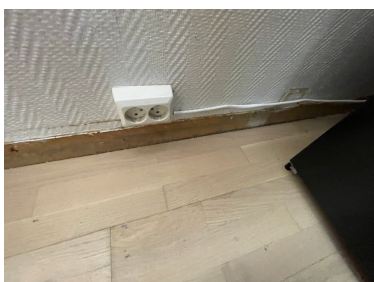
### ! TG 2 Etasjeskille/gulv mot grunn

- Det er målt høydeforskjell på mellom 15-30 mm gjennom hele rommet. Tilstandsgrad 2 gis med bakgrunn i standardens krav til godkjente måleavvik.
- Målt høydeforskjell på mellom 10 - 20 mm innenfor en lengde på 2 meter. Tilstandsgrad 2 gis med bakgrunn i standardens krav til godkjente måleavvik.
- Det er avvik:

Med referanse til byggeskikk ved byggeår er det ikke fuktsikret mot grunnen.

Gulv mot grunn anses som en risikokonstruksjon med referanse til manglende fuktsikring mot grunnen, og det anbefales å holde bygningsdelen under oppsyn.

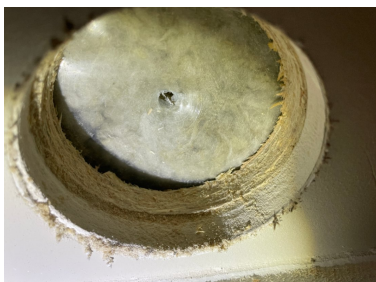
Det ble foretatt hulltaking i utforet vegg mot yttervegg på innredet kjellerrom under terreng, og det ble registrert forhøyede verdier av fukt i utforet vegg. Utforet vegg er feil oppbygget, med diffusjonssperre/plast i konstruksjonen under terreng. Dette kan også påregnes resterende vegger.

Diffusjonssperre/plast i utforet vegg under terreng

19,1% fuktinnhold i bunnsvill på soverom

Utforede vegger under terreng har erfaringsvis en høy skadestatistikk og blir betegnet som risiko-konstruksjon. Dette går på at det oppstår kondens mellom utforet vegg og mur. Ved eventuelle skader, anbefales det å fjerne skadet del og bygge opp ny med egnede materialer.

Det bør foretas en oppgradering av utvendig fuksikring av grunnmur og drenering, og det bør vurderes å isolere boligen utvendig.

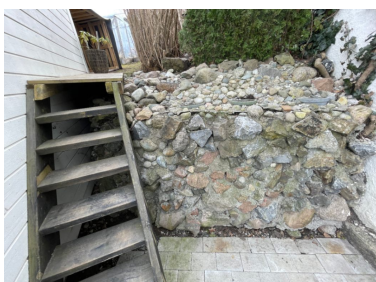
## TG 2 Terrengforhold

Ideelt bør det være fall på 1:50 på 3 meter ut fra bygning.

Det kan vurderes å sikre skråning mot veien.

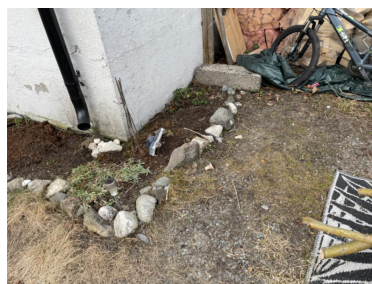
## TG 3 Septiktank

Privat septiktank av ukjent type og alder.
