Djupadalskroken 21
4046 Hafrsfjord

Lekker enebolig med flott beliggenhet nær sjøen | Pent opparbeidet tomt | fredelig og barnevennlig

Tilstandsrapport

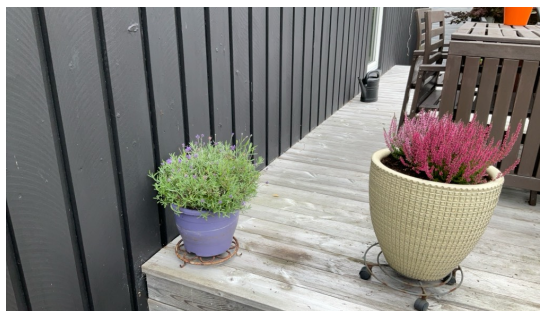
Terrasse kommer inntil/dekker over nedre del av bordkledningen

Klosser som hindrer god lufting bør fjernes, montere museband/sperre.

Kostnadsestimat: Under 10 000

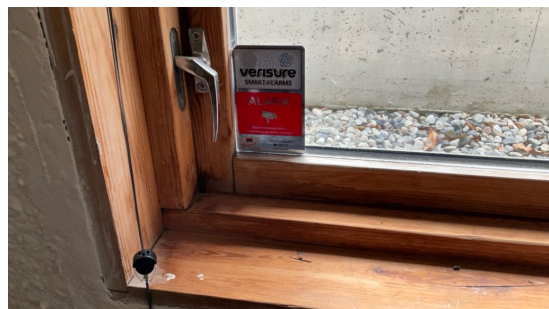
TC 2 Kjellervinduer

Kondensmerker på innside vinduer i kjeller

Vinduer med behov vedlikeholdes.

Kostnadsestimat: Ingen umiddelbar kostnad

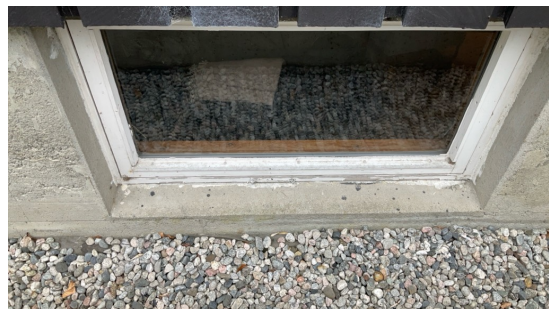
Vinduer i kjeller med malingsavflassing på overflater.

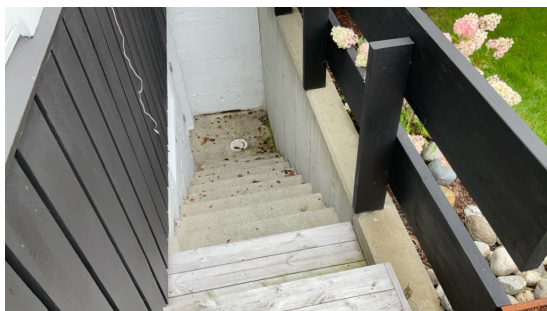
TG 2 Utvendige trapper

Kjellertrapp, ingen håndrekk/løpere på vegger, åpninger over 10 cm i rekkverk.

Åpninger i rekkverk er såpass store at det anbefales å utbedre dette, det bør monteres håndrekk/løpere i begge trappeløp.

Kostnadsestimat: Under 10 000

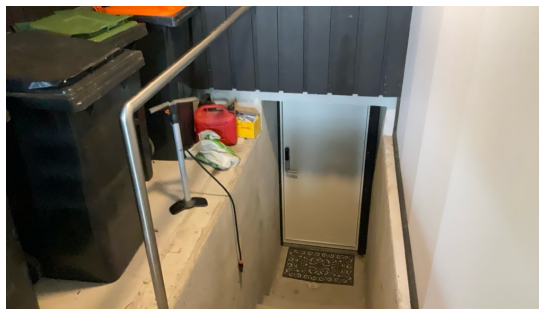
Kjellertrapp, rekkverk med stor åpning.

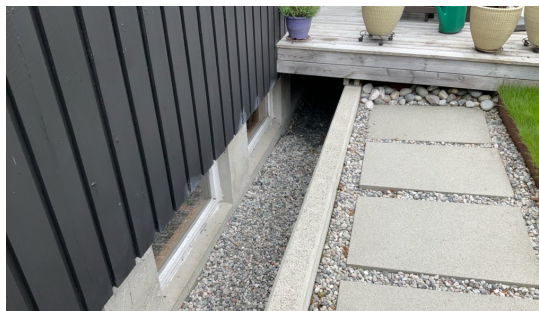
TG 3 Lysgrav bakside

Dyp lysgrav bakside.

Det bør monteres rekkverk/fallsikring på lysgrav.

Kostnadsestimat: Under 10 000

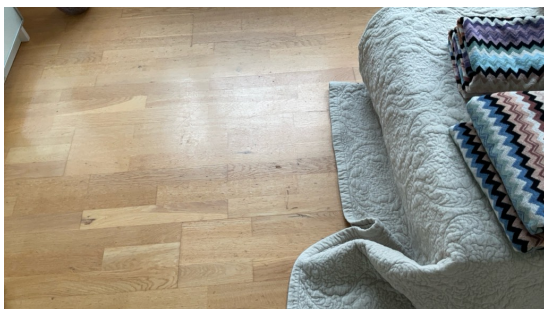
ⓘ TG 2 Deler av parkett 1 etg

Bruksslitasjer på parkett i soverom.

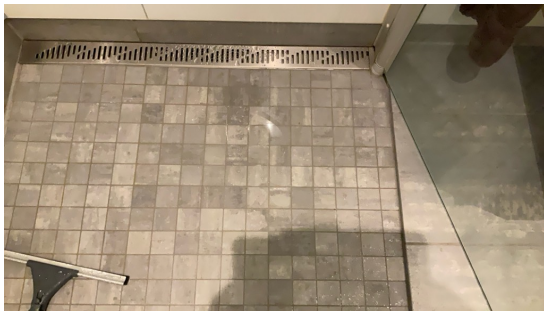
1 ETG > BAD

Vann vil ligge igjen på gulv/fliser etter bruk.

Kostnadsestimat: Ingen umiddelbar kostnad

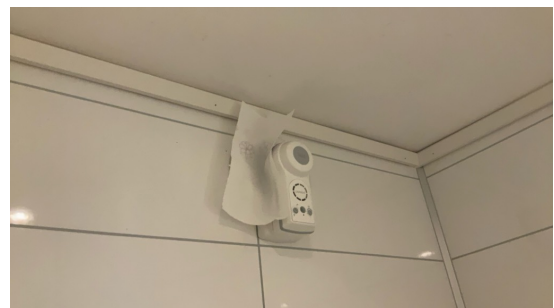
1 ETG > BAD

Elektrisk styrt vifte på vegg. Vifte er testet med papir og funnet med funksjon.

Vifte funksjonstestet med papir.

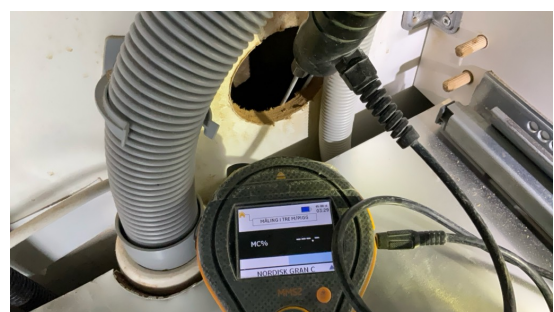
1 ETG > BAD

TG0 Tilliggende konstruksjoner våtrom

Hulltatt/fuktsøkt i vegg benkeskap på kjøkken under vask mot bad/dusjnisen uten unormale forhold.

Fuktsøkt i vegg uten unormale forhold.

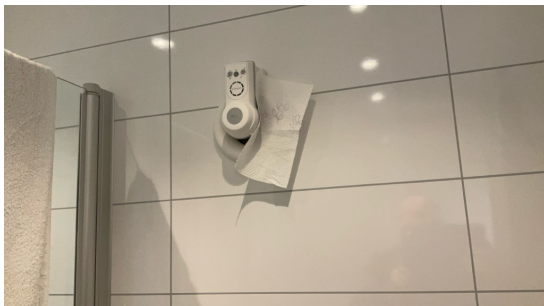
1 ETG > BAD 2

Elektrisk styrt vifte på vegg. Vifte er testet med papir og funnet med funksjon.

Vifte funksjonstestet med papir.

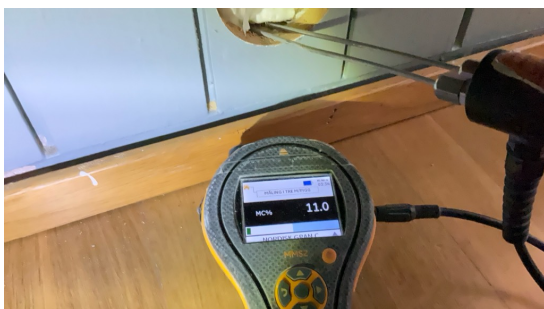
1 ETG > BAD 2

TG 0 Tilliggende konstruksjoner våtrom

Hulltatt/fuktsøkt i vegg på soverom mot bad/dusjnisen uten unormale forhold.

Fuktsøkt i vegg uten unormale forhold.

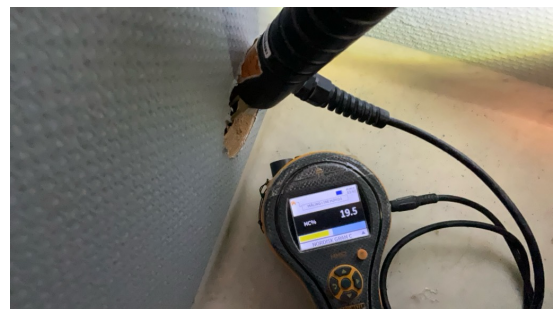
Hulltatt/fuktsøkt i vegg på vaskerom uten unormale forhold.

Fuktsøkt i vegg uten unormale forhold.

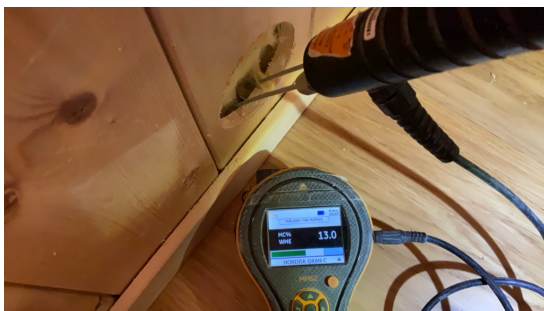
Hulltatt/fuktsøkt i vegg bod mot bad uten unormale forhold.

Fuktsøkt i vegg uten unormale forhold.

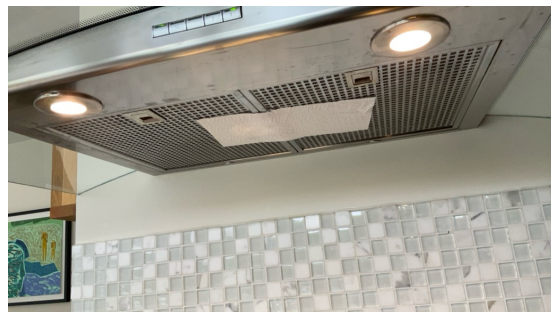
Ventilator med avkast ut, motor på utside/tak. Ventilator er testet med papir og funnet med funksjon, montert komfryvakt.

Ventilator funksjonstestet med papir.

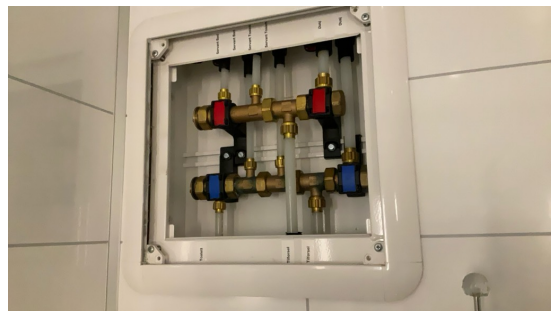
Vannledninger av plast, rør i rør. Synlige rørdeler under vasker og i vannfordelerskap er funnet i orden. Stengekran på vann er identifisert.

Vannfordelerskap.

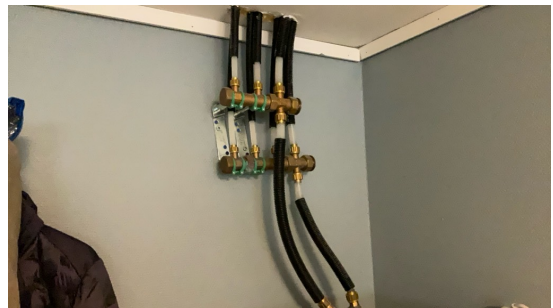
Vannfordelere.

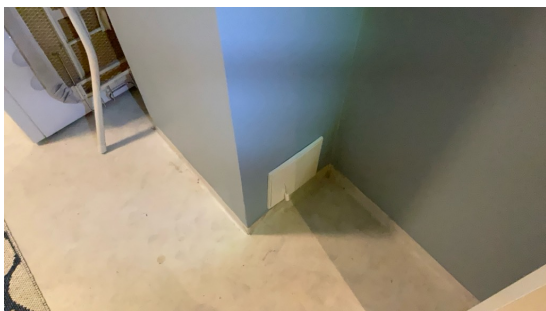
Luke med stengekran på vann.

• Overvåk tilstanden jevnlig. For å få tilstandsgrad 0 eller 1 må røranlegget skiftes ut, men tidspunktet for når dette er nødvendig er vanskelig å si noe om. Ved renovering, påse at røranlegget dokumenteres av fagperson.

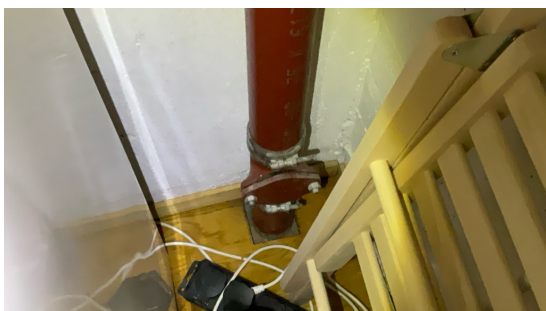
Avløpsrør i soil, her med stakeluke.

• Overvåk tilstanden jevnlig. For å få tilstandsgrad 0 eller 1 må røranlegget skiftes ut, men tidspunktet for når dette er nødvendig er vanskelig å si noe om. Ved renovering, påse at røranlegget dokumenteres av fagperson.

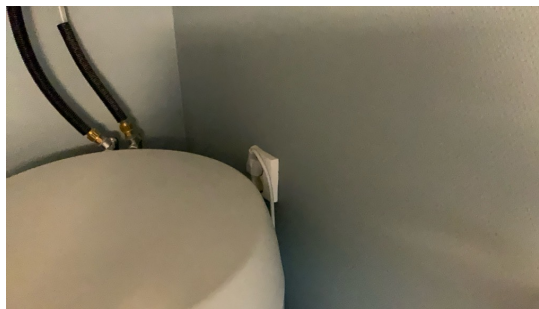
El tilkobling til stikkontakt.

• Det bør etableres tilfredsstillende el-tilkobling etter gjeldende forskrift.

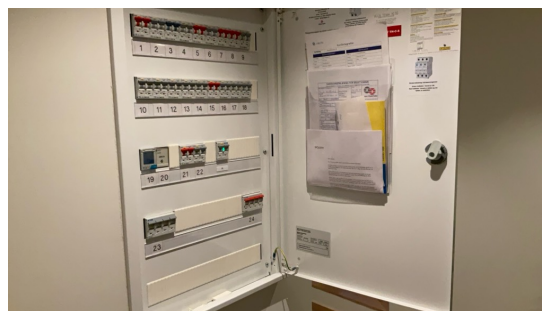
El skap.

På generelt grunnlag anbefales det alltid en utvidet el kontroll på slike eldre anlegg.

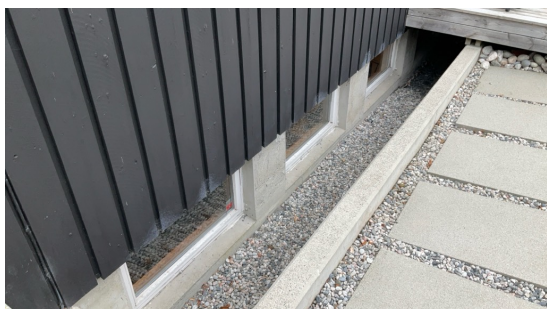
Stedstøpt grunnmur i betong fra byggeår. Lite av mur som viser, synlige steder uten observasjoner på sprekker/setninger, mindre riss av normal karakter.

Mindre deler av grunnmur som viser

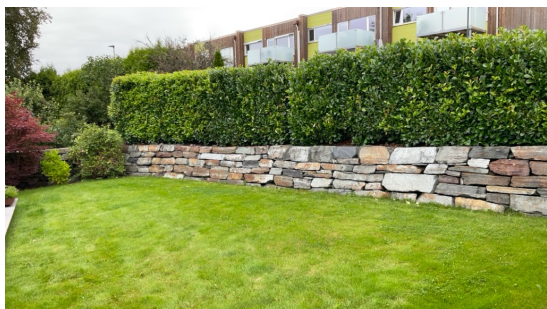
Forstøttningsmur på bakside, er funnet i orden.

Forstøttningsmur bakside.

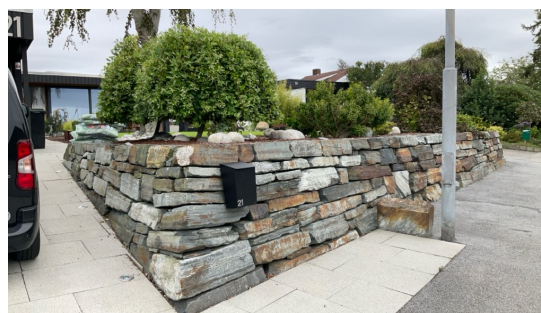
Forstøttningsmur framside uten fallsikring.

Det bør monteres fallsikring på forstøttningsmurer hvor terreng/nivåforskjellen er over 50 cm.

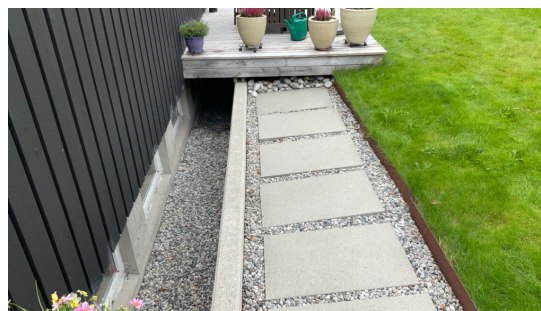
Terreng på bakside med lite eller ingen fall fra mur.

- Det bør foretas terrengjusteringer.
