Løkkeveien 3B
4580 Lyngdal

Halvpart av tomannsbolig med sentral beliggenhet i Hamran - Fin uteplass - Solrik uteplass - Garasje

Befaringsdato: 23.03.2026

Rapportdato: 09.04.2026

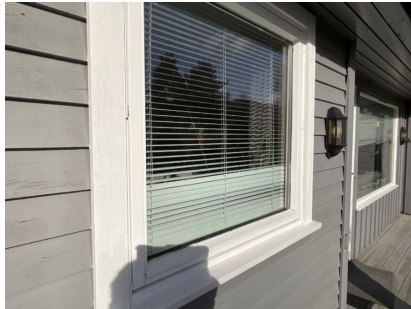
! TG 2 Vinduer - 1

- Karmene i vinduer er slitte og det er sprekker i trevirket.

Boligen har et vindu i stuen og et på soverommet med karmen av tre og er fra 2012.

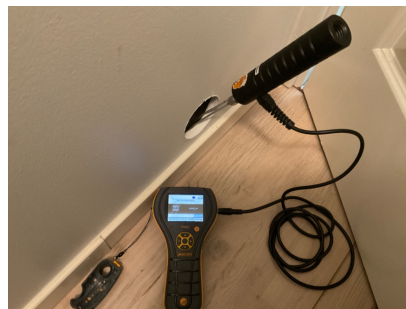
ETASJE > VASKEROM

Det ble boret boden/garderoberommet i vegg bak dusjkabinettet. Hulltaking er foretatt uten å påvise unormale forhold. Hulltaking er ingen garanti for at det ikke er fukt eller svikt i konstruksjoner, men en indikasjon på at det fremstår normalt i området der hulltaking er utført.

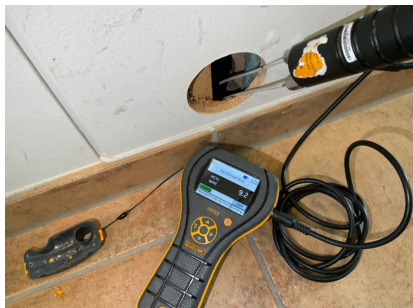
Det ble boret hull i gangen i veggen bak servanten. Hulltaking er foretatt uten å påvise unormale forhold. Hulltaking er ingen garanti for at det ikke er fukt eller svikt i konstruksjoner, men en indikasjon på at det fremstår normalt i området der hulltaking er utført.

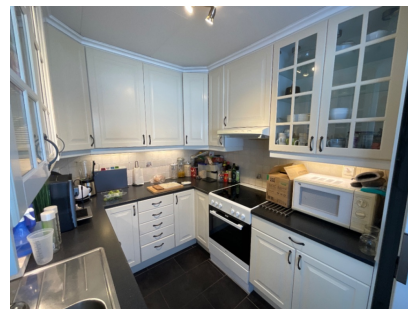
ETASJE > STUE/KJØKKEN

TG 1 Avtrekk

Det er kjøkkenventilator med avtrekk ut.
