Steingrims vei 9  
1185 Oslo

Velkommen til  
**Steingrims vei 9**  
**1185 Oslo**

# Nylig oppgradert enebolig med stor overbygget terrasse, balkong og hage. Pent opparbeidet tomt med dobbelgarasje.

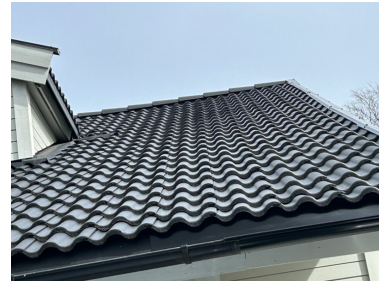
Tak

Siden taket (takkonstruksjon, takteking og skorstein) kun er observert fra bakkenivå, er vurderingen begrenset av dette. Det er ikke sikkerhetsmessig forsvarlig å bevege seg ut på taket eller observere fra stige. Selv om det ikke er avdekket skader under befaringen, betyr ikke dette at det ikke foreligger skader som en besiktigelse på taket kan avdekke. Vær oppmerksom på denne risikoen. En undersøkelse av taket kan utføres av en fagperson under tilstrekkelige sikkerhetsforhold.

Stigetrinn og plattform for feier bør monteres for å sikre trygg adkomst til pipen og oppfylle krav til feiing.

Snøfangere bør vurderes montert for å ivareta personsikkerheten og redusere risiko for snøras, selv om det ikke var krav om dette på byggemeldingstidspunktet.

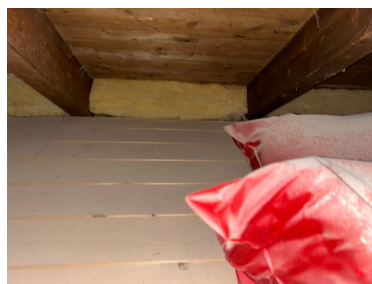
Takkonstruksjon/loft

Loftet har bordgulv, det er sperrekonstruksjoner med bordtak som undertak, murt pipevange er synlig. Ingen synlige fuktskader og det er tatt stikkprøver med måling etter fukt i sperrer og undertaket, ingen utslag for fukt.

Eier oppdaget under renovering at det var taklekkasje i skråtak mot vest med råteskader. All råteskadd konstruksjon er skiftet med ny.

Det bør etableres tilfredsstillende lufting av det kalde loftet for å sikre god ventilasjon og redusere risiko for fuktskader og muggdannelse.

Videre bør det gjennomføres nærmere undersøkelser av den gjenbygde delen av sperretaket for å avdekke eventuelle skjulte feil eller mangler, da utilstrekkelig ventilering og ukjent oppbygning kan medføre økt risiko for skader på takkonstruksjonen over tid.

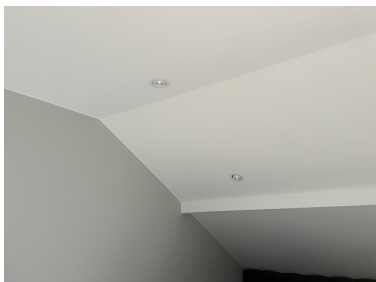
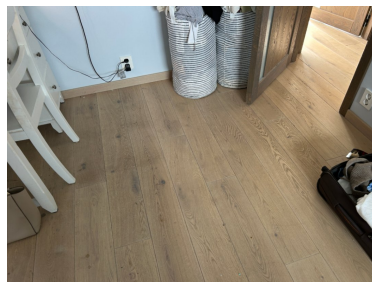
overflater i 2.etg

Enkelte flekker på gulvet i det minste soverommet.

Flekker på gulvet bør fjernes eller gulvet utbedres for å opprettholde god overflatekvalitet.

Isolasjonen på kneloftet mot nord må legges til slik at den dekker ned til 1. etasje, for å unngå varmetap og redusert energieffektivitet.

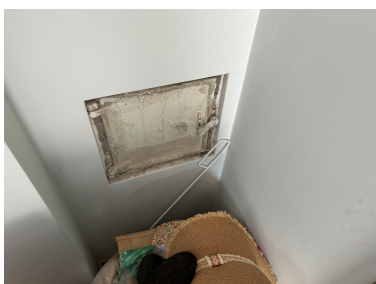
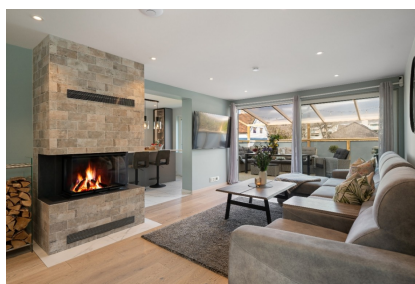
pipe og ildsteder

Manglende ildfast plate under sotluke/feieluke utgjør en brannrisiko, og tiltak bør iverksettes for å ivareta sikkerheten.

Forventet levetid for en murt skorstein er 20-40 år, og det kan derfor være behov for ytterligere undersøkelser eller vedlikehold for å sikre funksjon og sikkerhet.

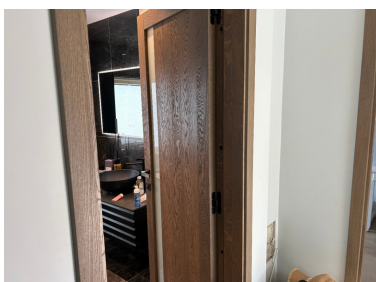
innerdører i 1. og 2.etg

Eikedører med fyllingsfelt og vertikalt glassfelt, skjulte hengsler. I 1. og 2.etg.  
Hvit skyvedør til trapp ned til kjeller, med ett stort speil. Det mangler koppedeksler til skyvedøren.

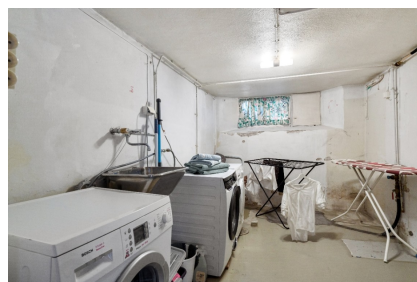
vaskerom i kjeller

- Våtrommet må totalrenoveres. Alle forhold med tettesjikt, våtsone, sluk m.m. må dokumenteres.
- Våtrommet har behov for omfattende oppgraderinger. For å sikre en løsning som oppfyller gjeldende krav, bør tettesjikt, sluk og røropplegg oppgraderes og dokumenteres.
- Manglende oppgradering av våtrommet medfører høy risiko for at konstruksjonene ikke vil tåle vanlig bruk av vann eller lekkasjer. Dette kan føre til fuktskader på tilstøtende konstruksjoner.

Våtrommet bør totalrenoveres, inkludert etablering av nytt tettesjikt/membran og utbedring av overflater på gulv og vegger, for å oppnå tilfredsstillende fuktsikring etter dagens krav.

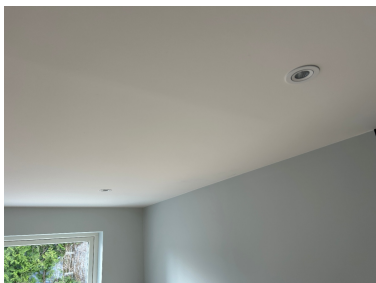
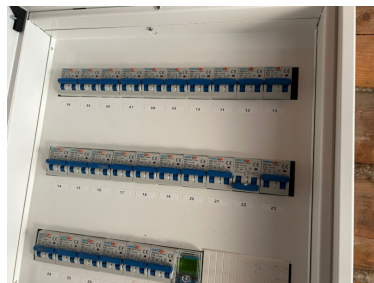
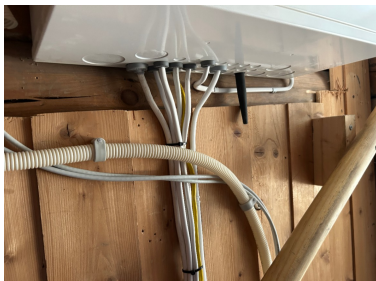
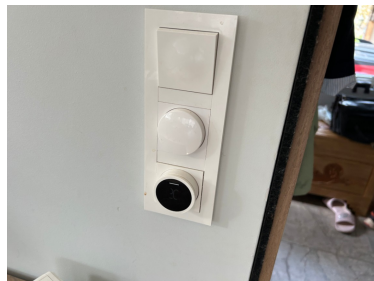
Anlegget i kjeller behøver en gjennomgang grunnet alder på kabler, brytere og andre komponenter. Ved kjøp av nytt hus/ leilighet bør det gjennomføres en elektrisk tilstandskontroll.

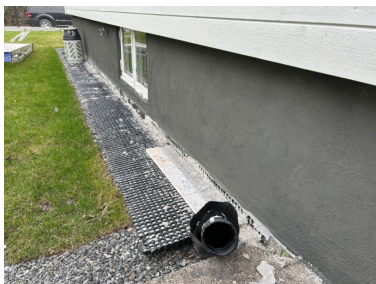
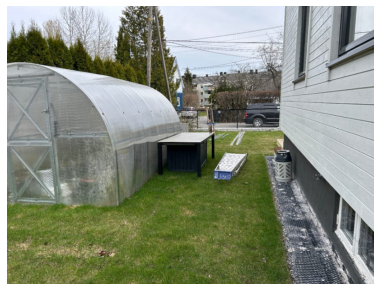
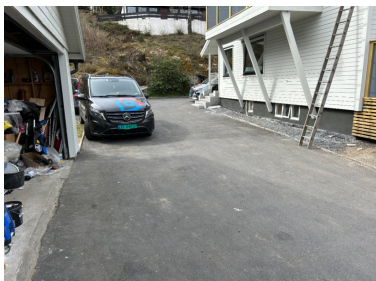
Pent opparbeidet tomt med gressplener, asfaltert gårdsplass, gjerder og hekker mot naboer. Felles innkjørsel med nr 9B som disponerer øvre del av gårdsplassen. Gruset parti mot grunnmurer, trær og busker på tomten og et drivhus på baksiden av huset (ikke undersøkt på befaring).
