Gjerstadvegen 855  
5286 Haus

# Småbruk med enebolig og eldre driftsbygning | Høy og fri beliggenhet med utsikt | Stor terrasse

## Tilstandsrapport

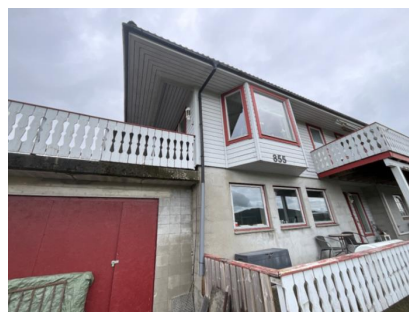
- Det er ikke tilfredsstillende bortledning av vann fra taknedløp ved grunnmur.
- Det mangler snøfangere på hele eller deler av taket, men det var ikke krav om dette på byggemeldingstidspunktet.
- Mer enn halvparten av forventet brukstid er passert på renner/nedløp/beslag.

Takrenner og nedløp i plast.

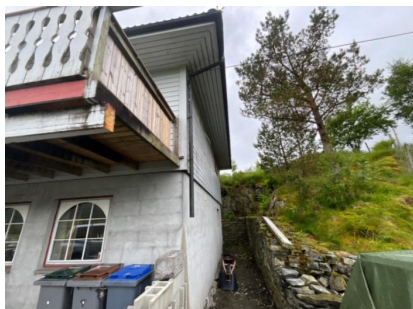
Nedløp, gavlvegg nord, er avsluttet ca. 1,75 meter over bakkenivå.

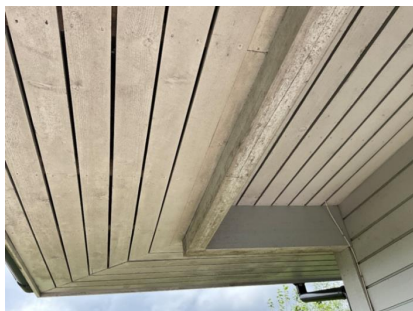
Montert fluenetting i luftespalter.

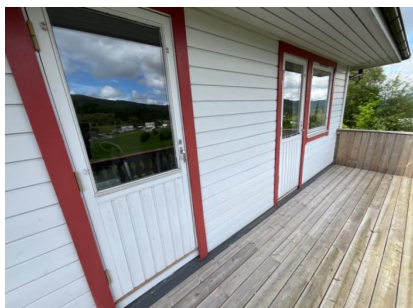
Altandører (utgang fra kjøkken og soverom) med isolerglass i trekrammer.  
Dørene har brystning.  
Dør fra soverom lot seg ikke åpne.

Altandør med utgang fra kjøkken (nærmest) og altandør med utgang fra soverom.

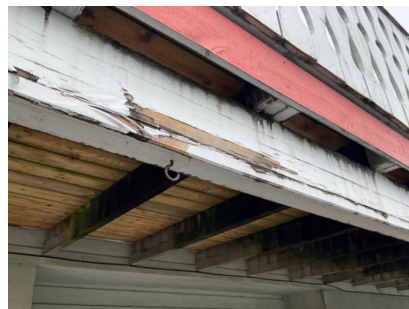
Drager (bæring til alran mangler vedlikehold).

Altanen anbefales rehabilitert blant annet med tanke på at den må dimensjoneres riktig.

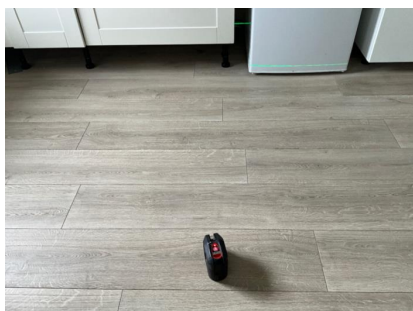
Kjøkken: ca. 20 mm. høydeforskjell målt over 1,27 meter (laveste punkt ved skap)

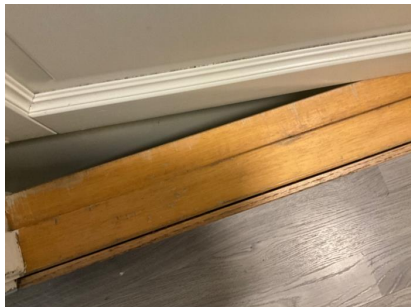
Dør til bad tar i dørterskel.

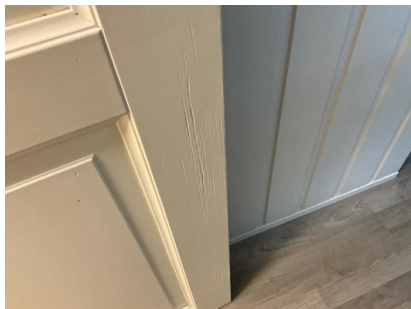
Skrapermerker på dør i underetasje (dør mellom ganger ved bad).

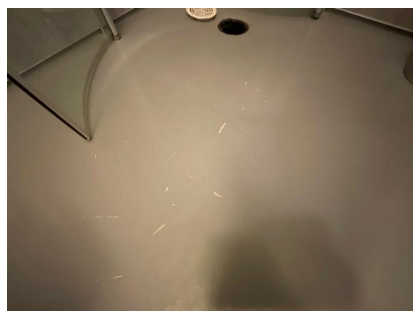
Skrapemerker på gulv.

Gulvets flis- og fugeoverflater vurderes å ha passert en betydelig del av forventet brukstid. Alderen medfører økt sannsynlighet for svekkelser i overflater og underliggende tettesjikt. Det anbefales regelmessig kontroll av fuger, overganger og slukområde. Rehabilitering må påregnes etter hvert som konstruksjonen når slutten av sin forventede levetid.

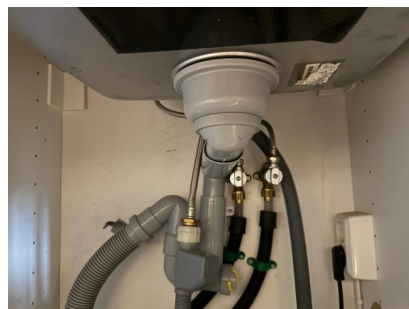
Rørøpplagg under kjøkkenvask i underetasje.

Det anbefales videre jevnlig kontroll av koblinger, vannlåser og synlige rør for å avdekke eventuelle lekkasjer eller tegn til svekkelse. Pakninger og koblinger bør skiftes ved behov. På grunn av alder må det påregnes vedlikehold og utskifting av komponenter ved eventuell svikt eller ved oppgradering av kjøkken.

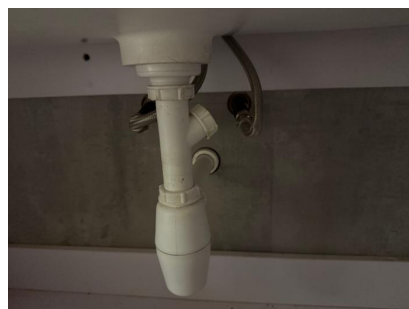
Rørøpplagg under håndvask, bad, underetasje

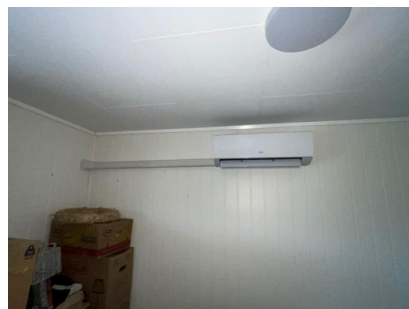
Varmepumper har begrenset levetid (10-15 år). Det er viktig å merke seg at dette er estimert levetid. Ved godt vedlikehold og riktig bruk kan noen varmepumper vare lenger. Det er også viktig å huske på, at teknologien i varmepumper stadig utvikler seg.

Varmepumpe på kjøkken i underetasje.

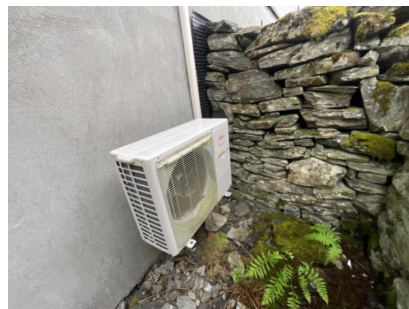
Varmepumpeaggregat (Fujitsu), langsida mot vest

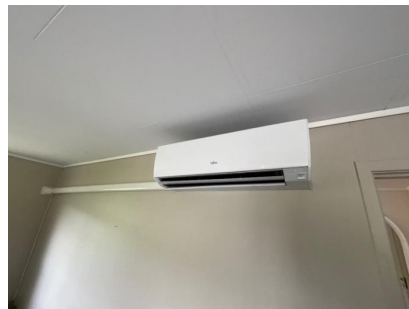
Varmepumpe i stue.

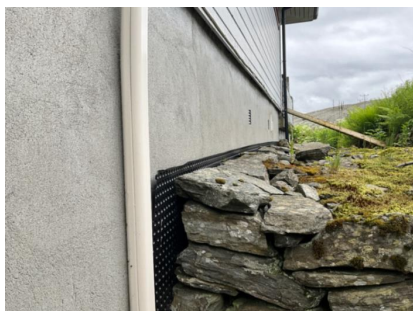
Det er ikke montert topplist/ innpusset i grunnmur
