Velkommen til
Bakkavegen 70
5953 Fonnes

Tilstandsrapport

Befaringsdato: 30.09.2025

Rapportdato: 09.10.2025

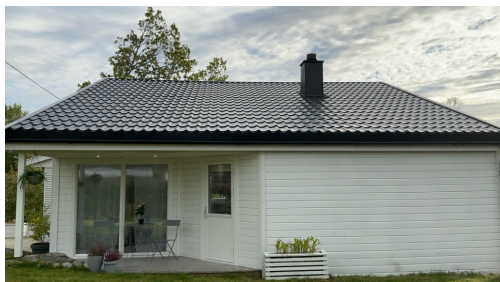
Aluminium/stålplater mot vest

Shingeltekke og papptekke er fra ca. 1998 og nærmer seg tid for utskifting ut fra alder og slitasjer, eldre tekking har risiko for lekkasjer og må derfor kontrolleres jevnlig for å unngå dette.

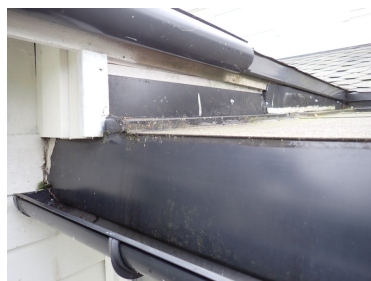
Løsning av beslag på papptekke mot bordkledning og under takrenner mot hovedboligen må undersøkes nærmere, eventuelt innhente dokumentasjon.

Overgang beslag - bordkledning på tak over kjøkken

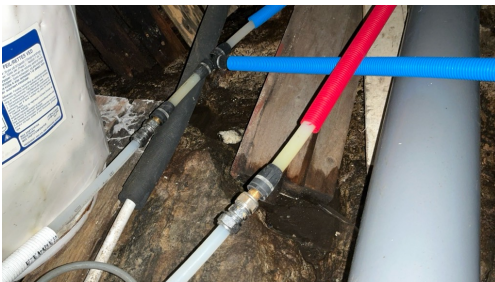
Vannpytter på fjell i krypkjeller sørøst

Ytterligere undersøkelser må foretas og tiltak må ses i sammenheng med drenering/fjellformasjon.

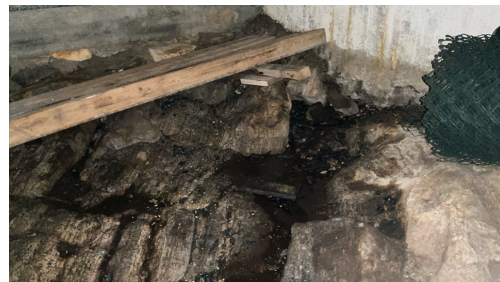
Vann på fjell i krypkjeller mot sørvest

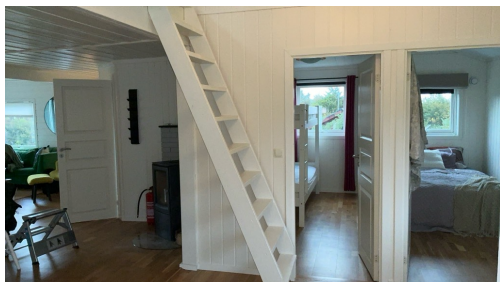
Trapp til hems

På trapp til hems anbefales det å montere gelender og håndløper på vegg for å øke sikkerheten ved bruk, trappen er ikke hovedtrapp er kun til hems som ikke er bruksareal.

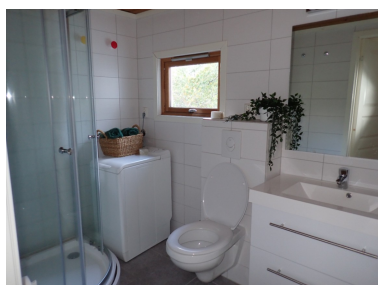
Oversikt bad

Aktuell byggeforskrift er teknisk forskrift 2010. Dokumentasjon: ingen dokumentasjon. Kun enkel skisse av prosjektering av gulv og utstyr. Utført av tidligere eier som er tømmer med fagbrev og av ufaglært håndverker.

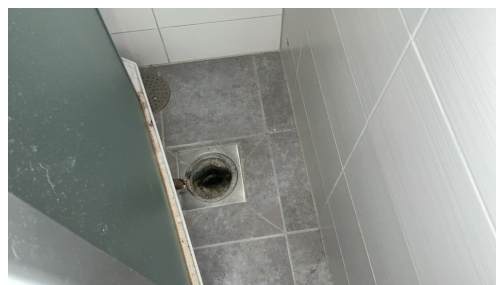
Gulv ved sluk

- Det er påvist at høydeforskjell fra topp slukrist til gulv/synlig topp membran ved dørterskel er mindre enn 25 mm.
- Det er påvist at noen fliser har bom (hulrom under).
- Det er avvik:

- Det må foretas utbedring av fallforhold.
- Tiltak:
 - Selv om bom eller hull lyd ikke alltid er et umiddelbart problem, bør det overvåkes nøye før eventuell utvikling i sprekker i flisfuger e.l. oppstår. Dette må en foreta tiltak for, for å begrense utviklingen.

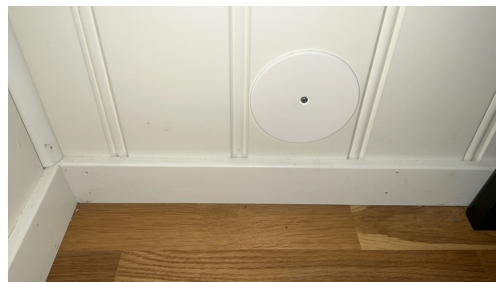
Hulltaking er foretatt uten å påvise unormale forhold. Hulltaking er foretatt ved/i Vindfang bak dusjkabinett. Fuktktivtemåling (vekt%) i konstruksjonen ble målt til 7,9.

Dekkløkk montert etter hulltaking

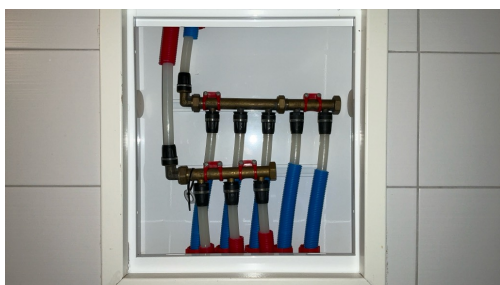
Rørskap/vannskap

- Det er påvist ufagmessig utførelse av vannledninger.
- Arbeid på vannledninger er utført uten bruk av rørlegger.
- Det er avvik:

- Anlegget bør sjekkes av fagperson.
- Tiltak:

Anbefaler kontroll av anlegg av autorisert rørlegger for å få oversikt av tiltak.

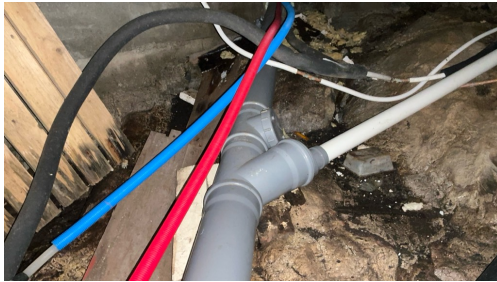
Stakeluke i krypkjeller

Det er avløpsrør av plast. Stakeluke i krypekjeller. Utført i 2016. Rørarbeid er utført av ufaglært håndverker som vennetjeneste.

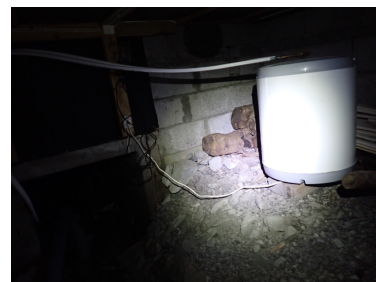
- Det er påvist avvik ifm understøttelsen av tanken.
- Det er ikke påvist tilfredsstillende el-tilkobling av varmtvannstank iht. gjeldende forskrift.

Varmtvannstank, opplagring under tanken

Koblingen har ikke tilbakevirkende kraft, fast tilkobling er en anbefaling, men er avvik ut fra gjeldende forskrift. Understøttelse av tanken bør utbedres.

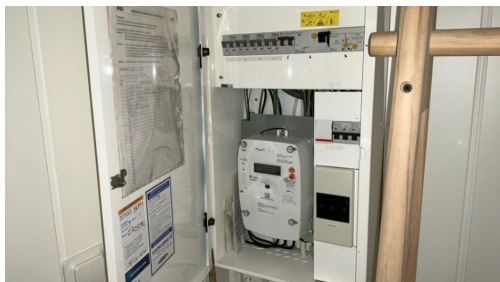
Sikringsskap

8. Er det tegn til at det har vært termiske skader (tegn på varmgang) på kabler, brytere, downlights, stikkontakter og elektrisk utstyr? Sjekk samtidig tilstanden på elektrisk tilkobling av varmtvannsbereider, jmfør eget punkt under varmtvannstank
Nei
9. Er der synlig defekter på kabler eller er disse ikke tilstrekkelig festet?
Nei

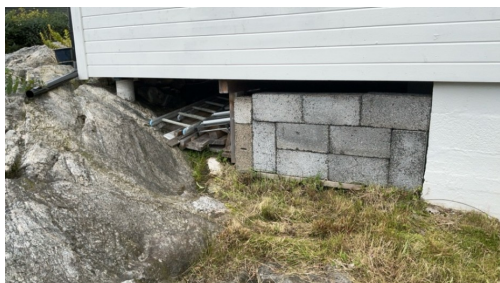
Terreng ved tilbygg vest

Det er ikke vesentlig drenering av byggegrunn i krypkjellere. Søre del av krypkjeller mot sørøst har kultet grunn, mulig denne del har utsprengt grunn. Ligger noe jordmasser under tilbygg mot vest mot grunnmur, det er her ikke mulig å besiktige hele arealet under tilbygget grunnet lagring. Fuktig grunn/masser på vestsiden under tilbygg.

- Det er påvist områder på eiendommen med stående vann.
- Det er avvik:

Ut fra fjellets formasjon er det tilsig av fukt fra fjell i krypekjellere fra vestsiden og nordsiden anbefales det å lage utvendig drenering mot grunnmur/avløsningsgrøfter for å unngå tilsig av vann i krypekjellerene, mulig del av krypkjeller mot sørøst kan dreneres i selve krypkjelleren grunnet kultet grunn.

- Ytterligere undersøkelser anbefales.
- Det må foretas terrengdrenering på eiendommen.

Tiltak ses i sammenheng med punkt "krypkjeller" og punkt "drenering".
