Velkommen til  
Soleievegen 7B  
4351 Kleppe

# Innholdsrik, vertikaldelt bolig - Stor tomt

## Tilstandsrapport

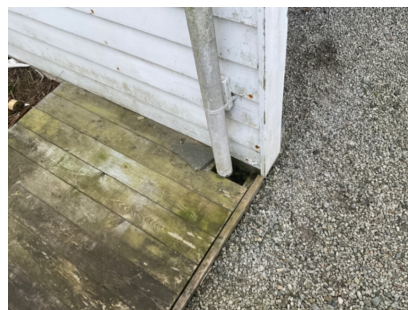
Nedløp fra terrassen er avsluttet over terreng

Nedløp som er avsluttet over terreng bør kobles til boligens overvannsnett under bakken for å hindre vannansamling og belastning på grunnmur.

**Kostnadsestimat: 20 000 - 100 000**

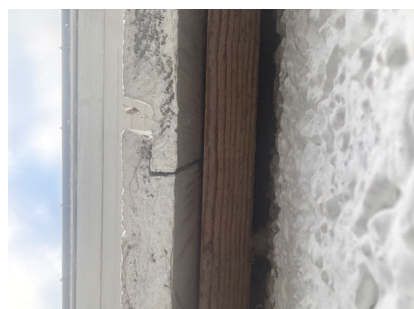
Brukt horisontalt liggende lekt i bunn av kledning.

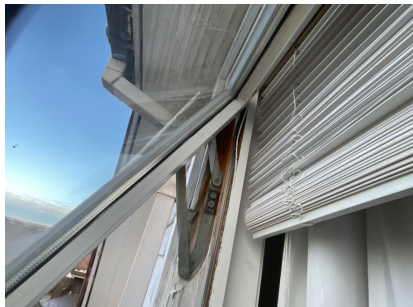
Vinduer fra tilbygget i 1984 har oppnådd en høy alder, noe som medfører økt risiko for punktering av glass. Pakningene er harde og løsner fra karmen når vinduet åpnes. Enkelte vinduer er tunge å åpne, og det er tegn til innvendig kondensering i karmene. Utvendig fremstår vinduene som værslitte. Hovedårsak til avviket er alder i kombinasjon med manglende vedlikehold.

Pakninger er harde og løsner. Tegn til innvendige kondenseringer.

Det bør gjennomføres vedlikehold av vinduer med slitte karm, harde pakninger og tegn til kondens, for å hindre ytterligere forringelse, redusere varmetap og unngå fuktskader i tilstøtende konstruksjoner. Manglende tiltak kan føre til økt risiko for råte, dårligere innelima og behov for mer omfattende reparasjoner på sikt.

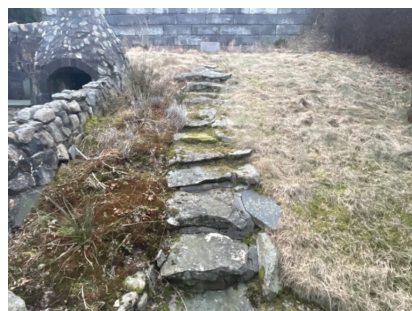
Trappen opp fra carporten mangler rekkverk. Den enkle trappen i naturstein mangler håndrekk og har en del mose. Dette kan føre til fallskader, da steiner med mose lett blir glatte når de er våte.

Manglende håndrekk til trapp, steinflater har mosegroing.

Mose bør fjernes fra natursteins-trappen for å redusere risikoen for glatte overflater.

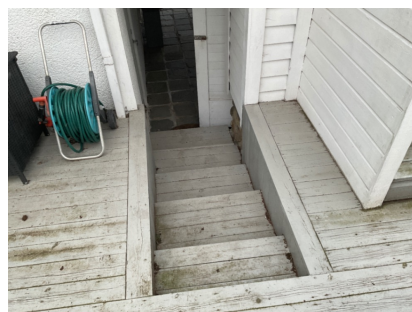
Manglende rekkverk på deler av trappen.

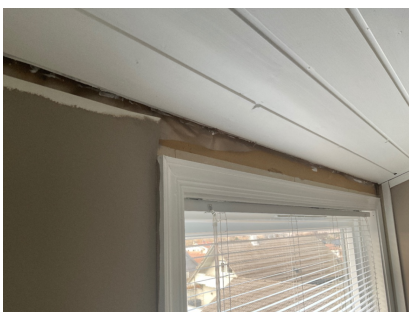
Innvendige overflater har en del slitasje og skader. Slik som skader i parkett, søl og misfarging i vegg til vegg teppe. Manglende list og tapet på det ene rommet og noen småskader ellers i veggoverflater.

Manglende list og tapet.

Innvendige overflater bør oppgraderes eller utbedres for å lukke avviket. Dersom tiltak ikke gjennomføres, kan videre slitasje og skader forringe både estetikk og funksjon, samt redusere boligens verdi.

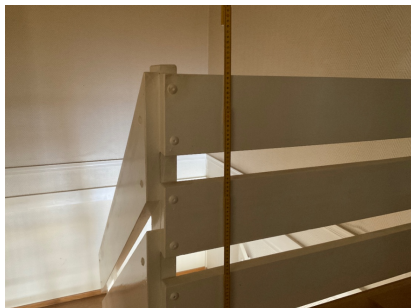
Rekkverk under 70cm, rekkverk oppfordrer til klatring

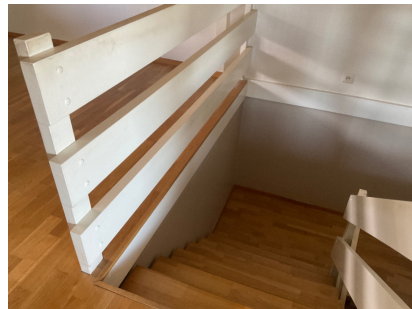
Manglende håndrekke på vegg.

Håndløper bør monteres på vegg.

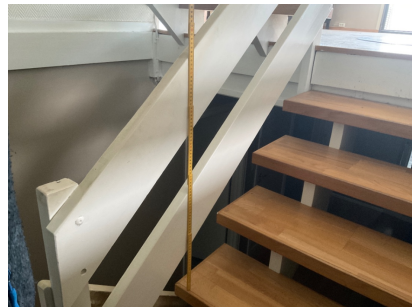
Rekkverk under 90cm med store åpninger i bunn.

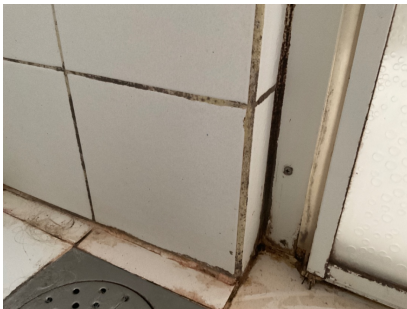
Svertesopp i fuger.

Svertesopp i fuger bør fjernes, og årsaken til fuktproblematikken må kartlegges og utbedres for å forhindre videre vekst av sopp og mulig skade på underliggende konstruksjoner.

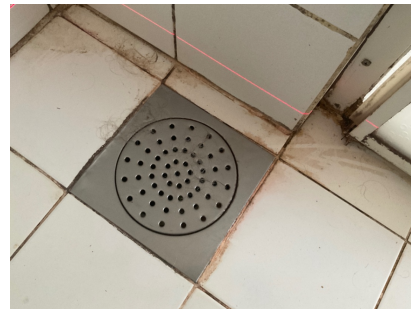
Slitte fuger i dusjsonen

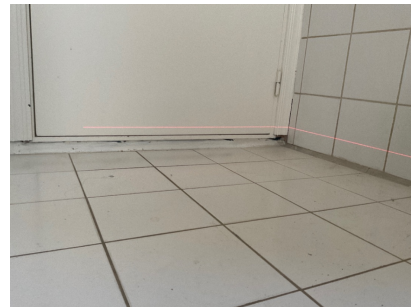
Det er registrert avvik på fall i dusjsonen og på gulvet ellers. En skinne danner en sperre mot sluk i dusjsonen, noe som hindrer vann utenfor dusjsonen i å nå sluket. Det er registrert et lite motfall i dusjsonen, hvor slukristen er det høyeste punktet. Utenfor dusjsonen er det registrert fall mot dør, og det er oppbrett under terskelen, men denne er mindre enn 25mm. Dette medfører at det kan oppstå synlig vann som ikke når sluk ved eventuelle lekkasjer utenfor dusjsonen. Det er også registrert knirk i gulvet.

Motfall mot dør, synlig oppbrett
