**Øvre Ranviga 23**

**4870 Fevik**

# Enebolig med stor, usjenert hage | Kort gangavstand til Storesand | Belliggende i en blindvei | Moderniseringsbehov

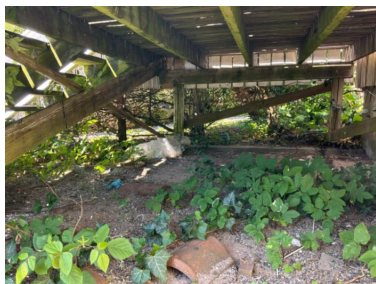
### Terrasser og plattinger på terreng

- Mangelfull sikring kan føre til fallulykker eller at personer mister støtte, med fare for alvorlig skade.

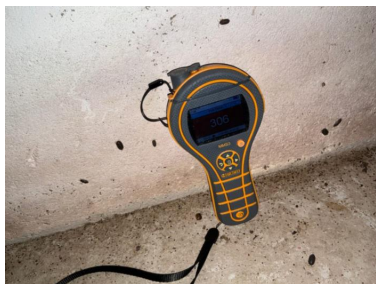
### Kryp kjeller

Dersom platene skal bearbeides, demonteres eller fjernes, bør det først tas materialprøve for å avklare om de inneholder asbest. Det er ikke registrert forhold som tilsier akutt svikt eller omfattende skade ved befaringstidspunktet, men konstruksjonen bør følges opp med vedlikehold og kontroll.

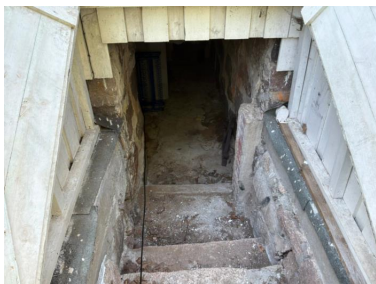
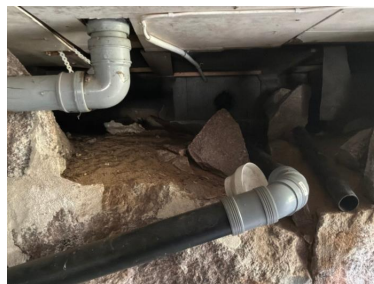
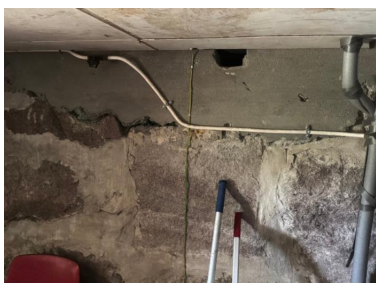
### Innvendige trapper

- Det anbefales å utbedre trappen slik at åpningene mellom trinnene tilfredsstiller gjeldende sikkerhetskrav.
- Manglende håndløper kan redusere muligheten for støtte ved ferdsel i trappen. Forholdet kan medføre økt risiko for fallulykker og personskade, særlig for barn, eldre og personer med nedsatt balanse.

- Det anbefales å montere håndløper langs trappeløpet for å bedre sikkerhet og tilgjengelighet.

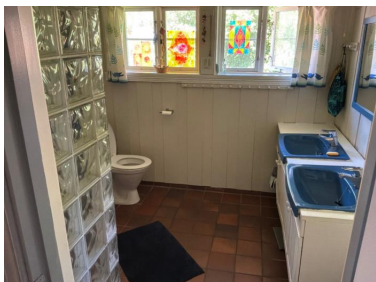
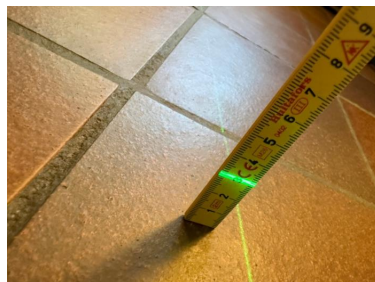
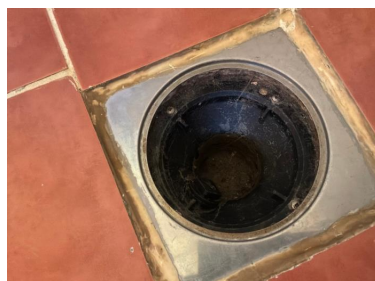
### 2.ETASJE > BAD

#### TG 1 Tilliggende konstruksjoner våtrom

Hulltaking er foretatt uten å påvise unormale forhold. Hulltaking er foretatt fra tilstøtende rom i gang, måling utført i bunnsvill mot badet. Fuktquotemåling (vekt%) i konstruksjonen ble målt til 10.

Hulltaking gir begrenset adgang til visuell kontroll/måling av et lokalt område på badet, og det kan dermed ikke med sikkerhet utelukkes at det foreligger skjulte avvik eller skader i øvrige deler av konstruksjonen.

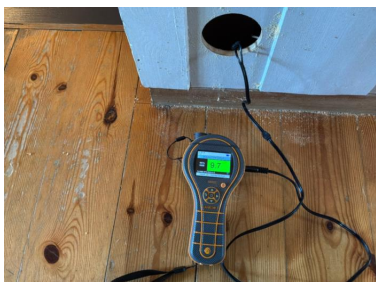
### 1.ETASJE > VASKEROM

#### TG 3 Generell

Hulltaking gir begrenset adgang til visuell kontroll/måling av et lokalt område på badet, og det kan dermed ikke med sikkerhet utelukkes at det foreligger skjulte avvik eller skader i øvrige deler av konstruksjonen.

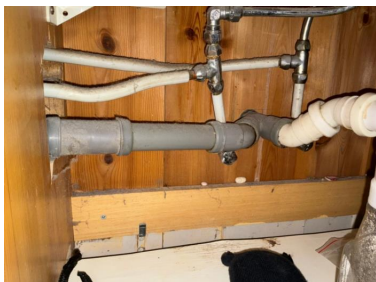
### Innvendige avløpsrør

Det er registrert ufagmessig tetting rundt flere av avløpene i kjøkken/bad. Forholdet kan tyde på tidligere lekkasjer som er forsøkt stoppet med tape osv. Det ble under befaringen ikke observert synlige lekkasjer, men det bør påregnes tiltak for å unngå fremtidige lekkasjer.
