Velkommen til  
Høgåsen 12  
5136 Mjølkeråen

# Enebolig i kjede med utsikt over nærområdet og deler av Byfjorden | Garasje | Modernisering må påregnes

Høgåsen 12, 5136 MJØLKERÅEN  
Gnr 183 - Bnr 206  
4601 BERGEN

Kristoffersen Takst AS  
Skrenten 4  
5104 EIDSVÅG I ÅSANE

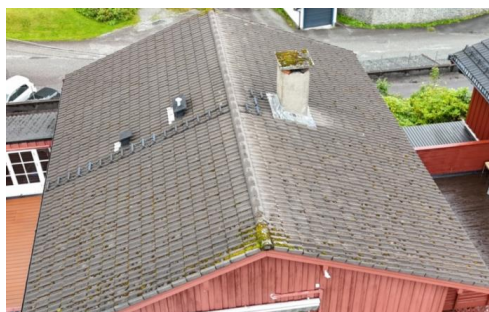
- Mosegroer bør fjernes for å hindre forringelse av taktekingen og redusere risikoen for fuktinntrengning til undertaket. Dersom mose ikke fjernes, kan dette føre til skader på taket og økt fare for lekkasjer.

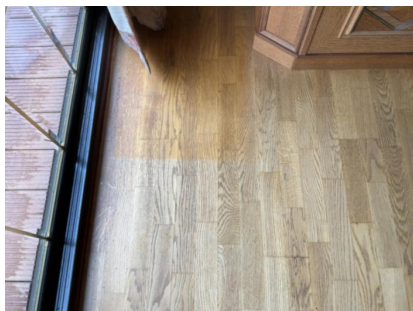
### TG 1 Overflater - gulv

Gulv er utført med parkett, belegg, laminat (bod) og flis. Normal brukslitasje på gulv og noen hakk/striper registrert og litt solfalming.

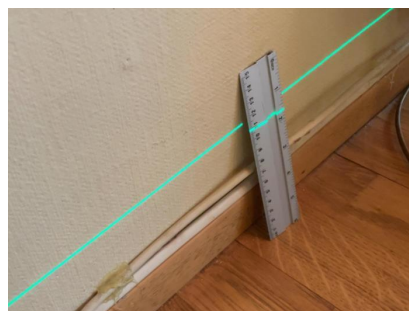
Stue

- Dette kan indikere ujevnheter, deformasjoner eller bevegelser i konstruksjonen, og kan påvirke både funksjon, komfort og overflateutførelse.
- Det anbefales å undersøke forholdet nærmere for å avklare årsak og omfang. Ved tegn til videre bevegelser eller andre skader bør forholdet vurderes av bygningssakkyndig eller rådgivende ingeniør.

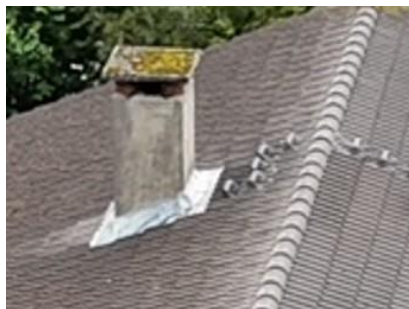
Rester oljeanlegg.

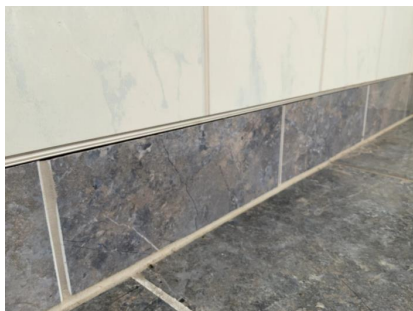
ETASJE 1 > VASKEROM

- Det er påvist avvik i fallforhold til sluk i forhold til krav i forskrift på befaringstidspunktet.

- Et bad med manglende/reduert fall til sluk blir mindre funksjonelt og sikkert for brukeren. Dette kan medføre stående vann på gulvet, vann som ikke ledes effektivt til sluket, økt risiko for at vann renner ut av rommet og redusert sklisikkerhet på gulvet.
- Til tross for avviket i fall/høydeforskjell til sluk, vil gulvet fortsatt kunne lede vann mot sluket, men med redusert effektivitet. Dette kan potensielt øke risikoen for vannansamling i enkelte områder av badet.
- Det anbefales å kontrollere fallforholdene og utbedre disse slik at krav til fall mot sluk oppfylles. Ved større avvik kan det være nødvendig å bygge opp gulvet på nytt i henhold til gjeldende våtromsnorm. Arbeidet bør utføres av kvalifisert fagperson.

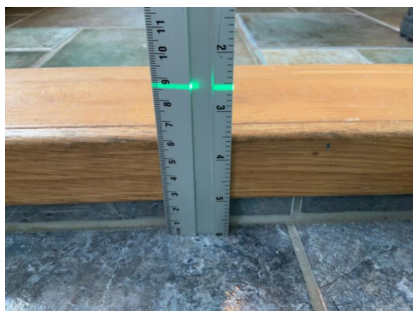
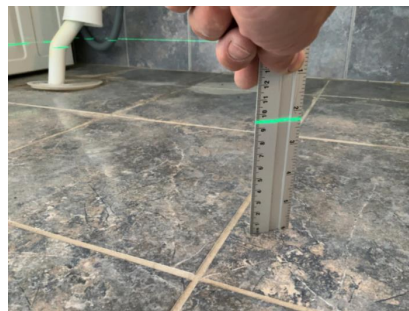
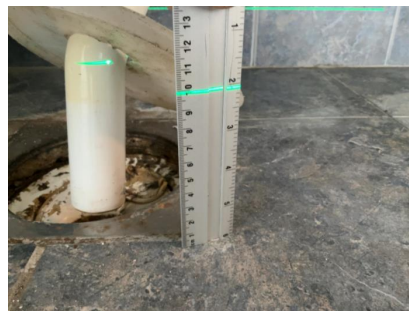
ETASJE 1 > VASKEROM

- Konsekvensen er at membranen/tettesjikt kan ha redusert funksjon og tetthet som følge av alder, noe som øker risikoen for fuktnittrenghet og skjulte skader i konstruksjonen, samt behov for oppgradering eller rehabilitering av våtrommet.
- Det anbefales årlig visuell kontroll.
- Det bør etableres dokumentasjon på eksisterende vanntett sjikt, eller det bør vurderes å etablere nytt tettesjikt for å redusere risikoen for fuktskader i konstruksjonen.

Konsekvensen av manglende eller ukjent tettesjikt, samt overskredet forventet levetid, er økt risiko for lekkasjer og fuktskader i tilstøtende konstruksjoner.

Manglende slukrist bør utbedres for å sikre forsvarlig avrenning og hindre at fremmedlegemer kommer ned i sluket, noe som kan føre til tette avløp og vannskader.

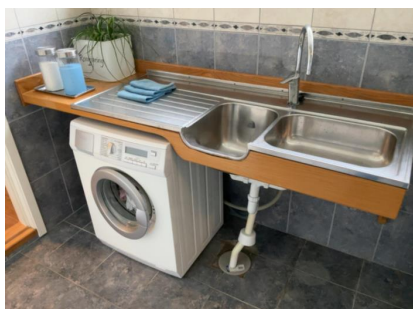
### ETASJE 1 > VASKEROM

- Manglende ventilasjon (kun lufteventil) kan føre til opphopning av fukt og dårlig luftkvalitet. Dette øker risikoen for kondens, muggvekst, luktproblemer og fuktskader over tid.

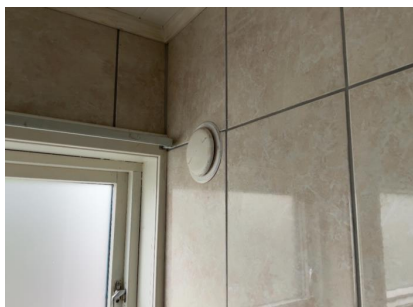
### ETASJE 1 > VASKEROM

Fuktmåling ved hulltaking er foretatt i bod, uten å påvise unormale forhold. Måleresultat: 11.

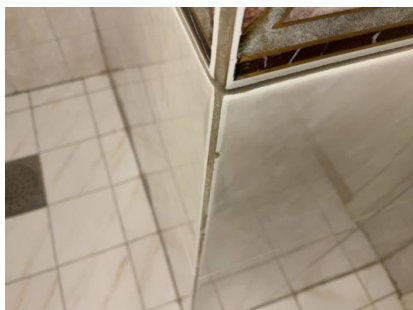
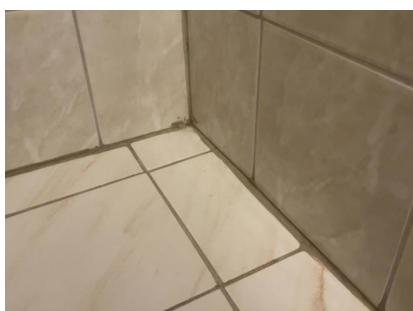
### ETASJE 1 > BAD 1

- Det er påvist at flisfuger i våtsonen har riss/sprekker.
- Det er flatt gulv mellom terskel og området med lokalt fall. Det er registrert motfall på ca. 3 mm mellom veggen på motsatt side av døren og sluket på gulvet.

- Riss eller sprekker i flisfuger i våtsonen kan føre til at fukt trenger inn bak flisene. Dette øker risikoen for skjulte fuktskader, muggvekst og nedbrytning av konstruksjonen over tid.

- Fuger med riss eller sprekker bør utbedres for å hindre vanninntrengning i konstruksjonen, da dette kan føre til fuktskader og redusert levetid på gulvet.

- Fugene bør utbedres eller skiftes ut for å hindre vanninntrengning i konstruksjonen, da riss og sprekker i flisfuger i våtsonen øker risikoen for fuktskader og følgeskader på underliggende materialer.

- Det bør etableres tilstrekkelig fall mot sluk for å sikre tilfredsstillende avrenning og redusere risikoen for vannansamling på gulvet. Motfall og flate partier kan føre til at vann blir liggende, noe som øker faren for fuktskader og lekkasjer til underliggende konstruksjoner.

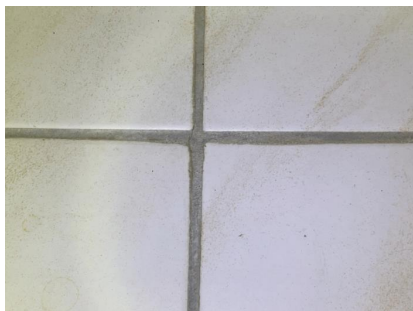
### ETASJE 1 > BAD 1

- Det bør fremskaffes dokumentasjon på utførelse og type vanntett sjikt. Manglende dokumentasjon medfører usikkerhet om utførelsen er tilfredsstillende, noe som øker risikoen for fuktskader og lekkasjer i konstruksjonen. Det anbefales at en fagperson vurderer løsningen for å sikre at vanntettingen er tilstrekkelig.

- Det bør etableres nytt vanntett sjikt og sluk bør vurderes for utskifting. Konsekvensen av manglende eller ukjent vanntett sjikt, samt alder på eksisterende løsninger, er økt risiko for lekkasjer og fuktskader i tilstøtende konstruksjoner.

Kostnadsestimat: 200 000 - 500 000

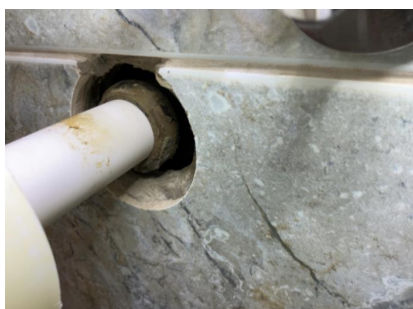
### ETASJE 1 > BAD 2

- Det er påvist avvik i fallforhold til sluk i forhold til krav i forskrift på befaringsstidspunktet.
- Gulvet er tilnærmet flatt frem til lokalt fall.

- Det anbefales å kontrollere fallforholdene og utbedre disse slik at krav til fall mot sluk oppfylles. Ved større avvik kan det være nødvendig å bygge opp gulvet på nytt i henhold til gjeldende våtromsnorm. Arbeidet bør utføres av kvalifisert fagperson.
- Det bør etableres tilstrekkelig fall mot sluk for å sikre tilfredsstillende avrenning av vann. Utilstrekkelig fall øker risikoen for at vann blir liggende på gulvet, noe som kan føre til fuktskader i konstruksjonen og redusert levetid for gulvet.

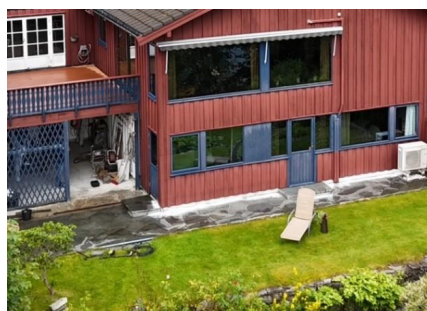
### TG 1 Grunnmur og fundamenter

Grunnmuren er av betong. Dagens boliger er isolert utvendig på grunnmuren, noe som gir en bedre isolerende effekt samt reduserer risikoen for fuktrelaterte problemer som kan oppstå over tid.

Terreng rundt byggverk skal ha tilstrekkelig fall fra byggverket dersom ikke andre tiltak er utført for å lede bort overvann, inkludert takvann. Det var regn på befaringsdagen og det ble ikke stående vann mens vi var der inn mot grunnmur. Terrengforhold er utfordrende å måle rundt byggets grunnmur. Vi har kun foretatt en visuell vurdering av forholdet.
