Daniel Barths vei 39  
3612 Kongsberg

**Daniel Barths vei 39  
3612 Kongsberg**

## Tilstandsrapport

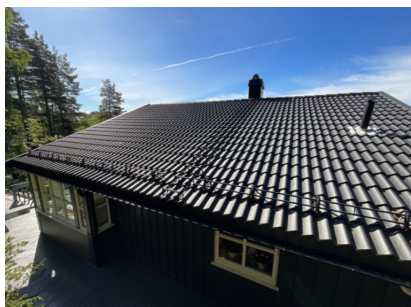
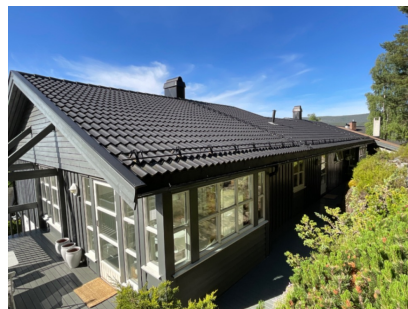
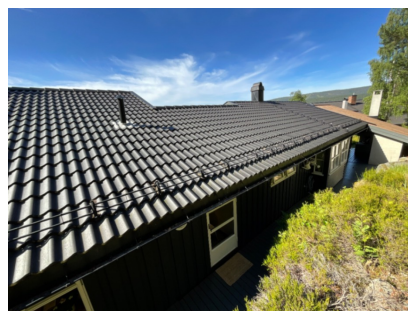
Taktekkingen er av betongtakstein. Taket er besiktiget fra bakkenivå.

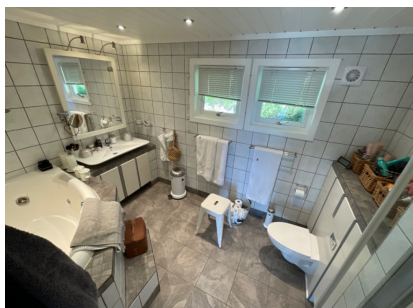
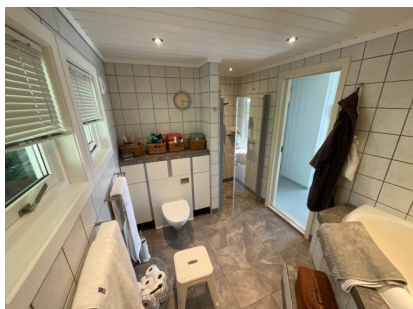
### 1.ETASJE > BAD

#### TG 2 Overflater vegger og himling

- Det er påvist at flisfuger har riss/sprekker.
- Det er påvist sprekker i fliser.

- Slike riss/sprekker kan indikere bakenforliggende fuktskader, og konstruksjonen bør observeres jevnlig for å vurdere utvikling.
- Dersom tiltaket ikke utføres er det fare for videre skadeutvikling.

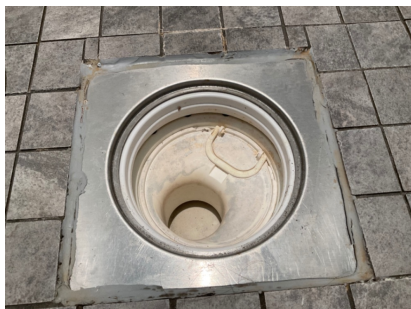
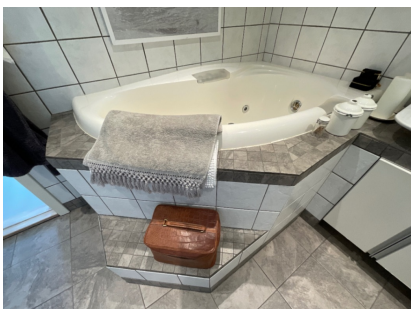
### 1. ETASJE > BAD

#### TG 1 Sanitærutstyr og innredning

Det ble foretatt hulltaking i vegg mot bad, fra tilstøtende vaskerom. Hulltaking er foretatt, uten å påvise unormale forhold. Det ble ikke avdekket tegn til skader. Målingene viste på befaringsdagen normale fuktverdier.

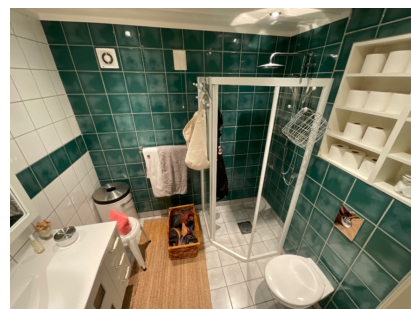
### UNDERETASJE > BAD

#### TG 2 Overflater vegger og himling

Det er registrert avskalling på flis, og mer enn halvparten av forventet brukstid er passert.  
Utbedring kan utføres etter eget ønske, men fremtidig oppgradering bør påregnes for å unngå ytterligere forringelse av overflatene og redusert levetid.

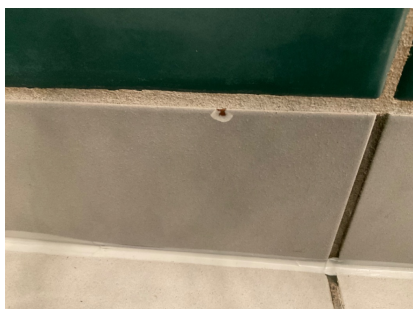
### UNDERETASJE > BAD

#### ! TG 2 Overflater Gulv

- Det er mulighet for at det kan forekomme vannlekkasje på våtrommet hvor vann ikke vil gå til sluk.
- Det er påvist at høydeforskjell fra topp slukrist til gulv/synlig topp membran ved dørterskel er mindre enn 25 mm.
- Det er påvist at noen fliser har bom (hulrom under).

- Det bør etableres avrenning inn til sluk for hele våtrommet.
- Eventuelt lekkasjevann fra utstyr utenfor dusjsone vil ikke ha en naturlig vei til sluket. Dette kan føre til at vann samler seg på gulvet og potensielt renner ut av rommet eller trenger inn i konstruksjonen.
- Selv om bom eller hullid ikke alltid er et umiddelbart problem, bør det overvåkes nøye for eventuell utvikling i sprekker i flisfuger e.l. oppstår. Dette må en foreta tiltak for, for å begrense utviklingen.

Det bør etableres tilstrekkelig fall mot sluk og sørges for at vann fra hele baderomsgulvet ledes til sluk, for å unngå risiko for vannskader i tilstøtende konstruksjoner.

Tett bunnlist ved dusjdør bør fjernes eller tilpasses slik at eventuell lekkasjevann kan ledes til sluk.

Fliser med bom og avskalling bør utbedres eller skiftes for å hindre videre skade og redusert levetid på gulvet.

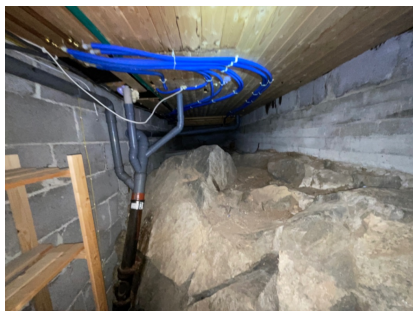
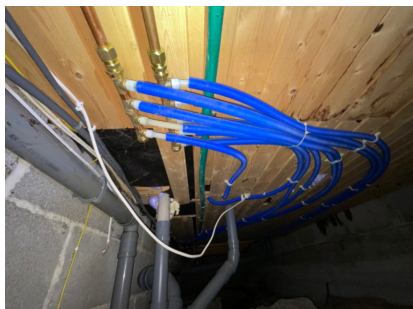
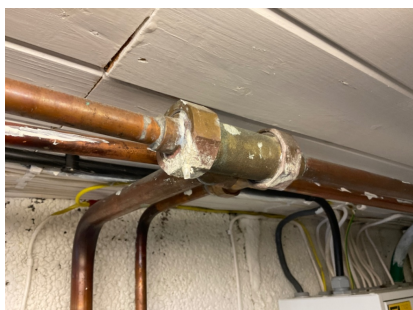
### TG 2 Avløpsrør

- I forbindelse med oppgradering av våtrom vil det være naturlig med utskiftning av rør.
- Eldre avløpsrør har blant annet større sannsynlighet for lekkasjer, noe som kan føre til omfattende og kostbare vannskader i boliger.

Fremtidige utbedringer/ vedlikehold må påregnes.
