**Dronning Mauds gate 22**  
**4345 Bryne**

# Enebolig over 3 plan med ypperlig beliggenhet på Rosseland | Garasje og flott uteområde

# Tilstandsrapport

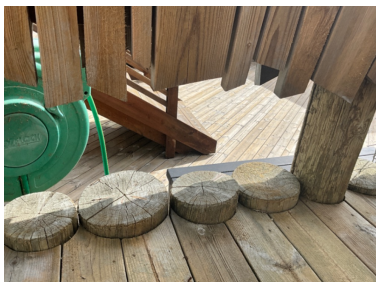
Dagens forskrifter tillater maksimal lysåpning på 10 cm i rekkverket. Årsaken er i hovedsak for å unngå at små barn kommer i klemme eller kan falle mellom. Forholdet bør derfor utbedres.

Åpninger i rekkverk til terrasse som er over 10 cm.

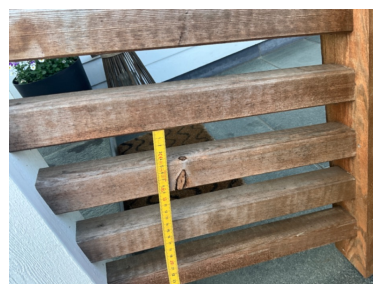
Åpning mellom horisontale spiler målt til 50 mm ved boligens inngangsparti.

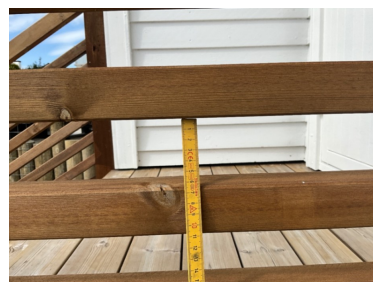
Åpning mellom horisontale spiler målt til 65 mm i trapp til stue.

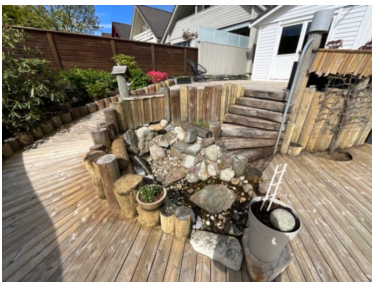
Det er etablert en gangvei mellom nivåforskjellene på terrassene. Langs gangveien er det oppført en utvendig dekorasjon av lødd naturstein samt en spiraltrapp konstruert av tresviller. Skillet mellom gangveien og terrassen er avgrenset med runde tømmerstokker. Høydeforskjellen fra gangveien og ned til dekorasjonen er målt til cirka 70–80 cm.

I henhold til dagens krav skal nivåforskjeller på mer enn 0,5 meter, der det er hardt underlag som for eksempel betong, asfalt eller steinheller, sikres med rekkverk for å unngå fallulykker.

Manglende rekkverk mellom dekorasjon og gangvei

**Kostnadsestimat: Under 10 000**

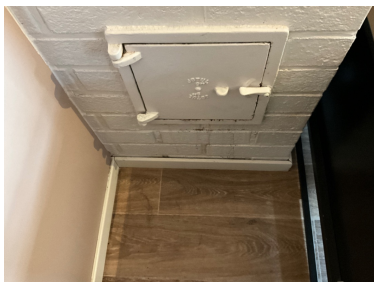
Manglende ildfast plate under sotluke.

For å forhindre at glør faller ut fra sotluken og lager svimerker i gulvet, må det monteres en ildfast plate under sotluken eller sotlukestein i pipen.

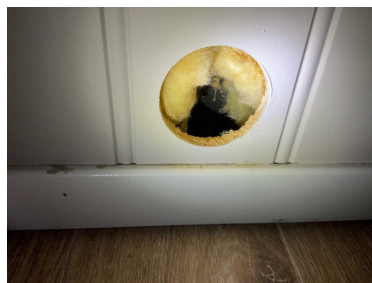
Bruk av forhudningspapp bak påforetvegg av grunnmur.

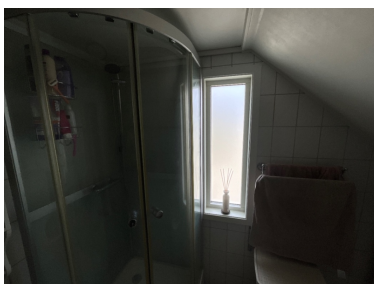
Vindu i dusjens våtsone.

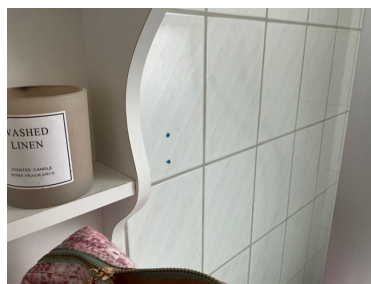
Hull i vegg i dusjens våtsone.

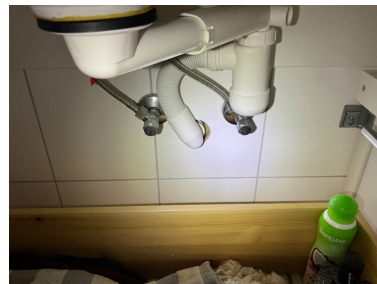
Utett rørgjennomføring under vask.

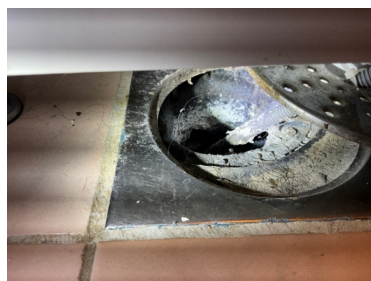
Oversiktsbilde av sluk.
