Velkommen til
Haugtussavegen 7
4344 Bryne

Enebolig med skjermet og romslig tomt i etterspurt område på Bryne

Tilstandsrapport

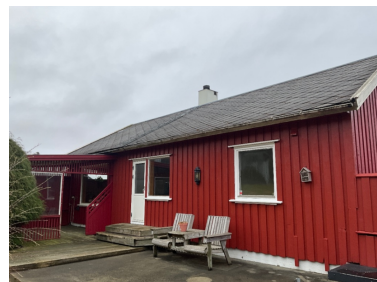
Manglende snøfanger på taket.

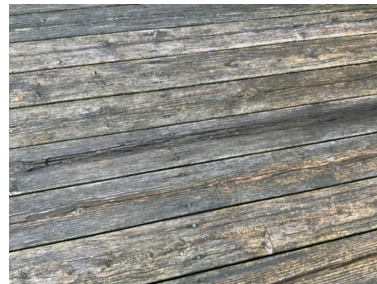
Terrasedekke med spredt råte.

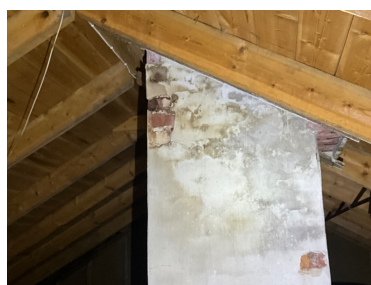
Område med manglende murpuss.

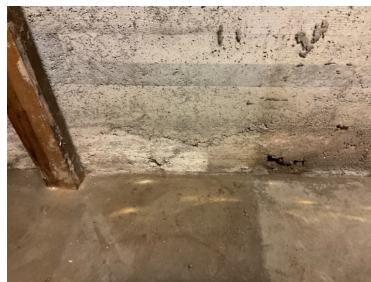
Saltutslag på grunnmur som er under terrenget.

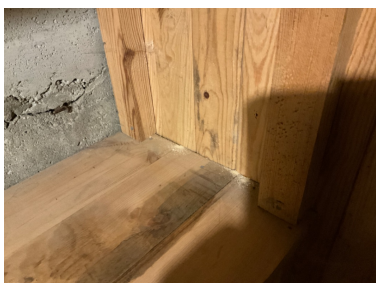
Treverk med spor etter borebill.

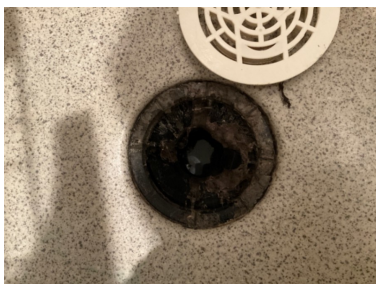
Oversiktsbilde av sluk

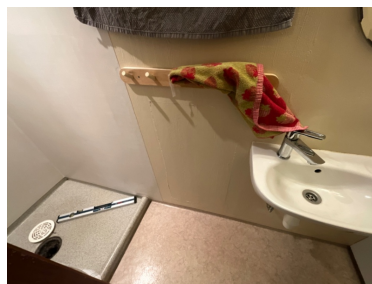
Manglende tettesjikt på vegg i vaskens våtsone.

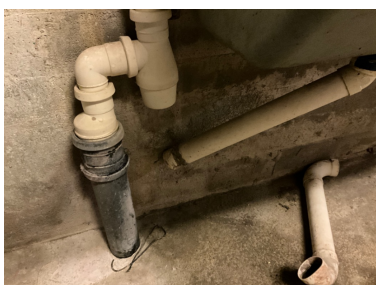
Avløp fra vask som føres direkte ut på gulv.

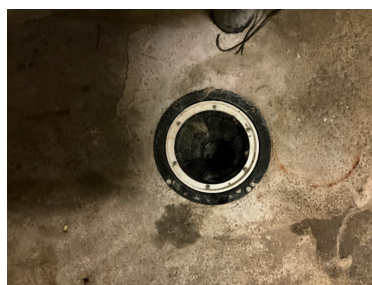
Oversiktsbilde av sluk.

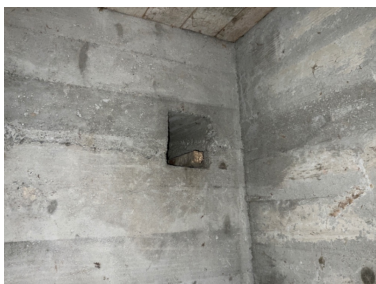
Naturlig ventilering via veggventil.

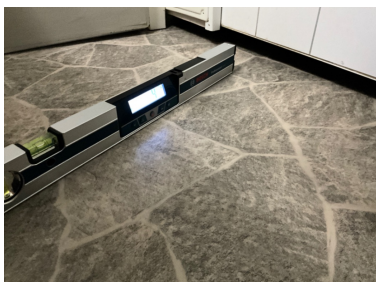
Når gulvet ikke har tilstrekkelig fall, renner ikke vannet effektivt til sluk. Dette kan føre til uønskede vannsøl eller samlinger, og gjøre badet mindre praktisk og behagelig å bruke. For å få tilstandsgrad 0 eller 1 må gulvet bygges om, for å få riktig fall til sluk. Det vil imidlertid sjelden være økonomisk rasjonelt som et enkeltstående tiltak.

Bildet viser måling av fall på gulv i dusj som er målt til 4 mm/m.

Ved en eventuell renovering, påse at våtrommet bygges med riktig fall til sluk.

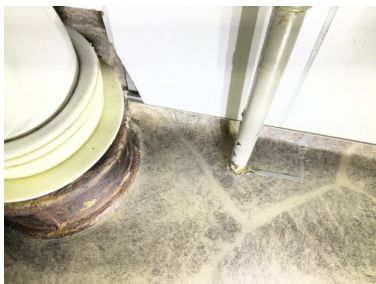
Utettheter i belegg ved rørgjennomføringer i gulv.

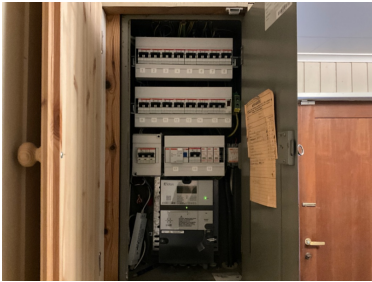
Oversiktspåse av sikringsskap.
