Velkommen til
Øyaveien 30
3237 Sandefjord

Sydvendt strandeiendom med to brygger| stor sjarmerende flat plentomt| hovedhytte, anneks og sjøbod

Tilstandsrapport

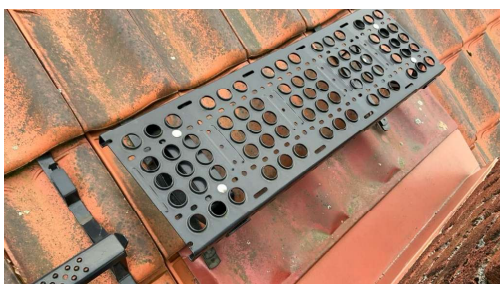
Feieplattform ved pipe

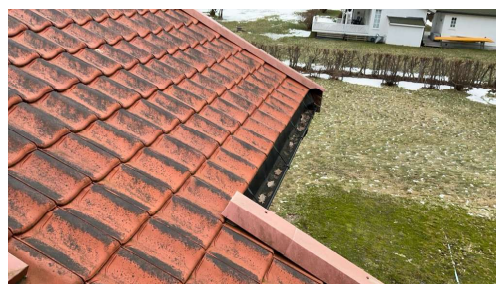
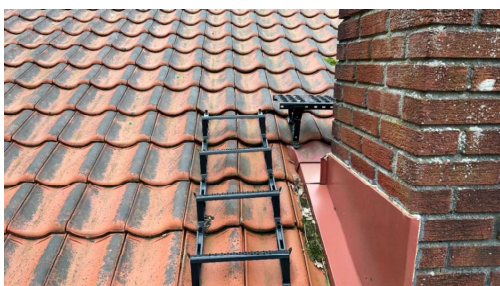
Feietrinn til pipe

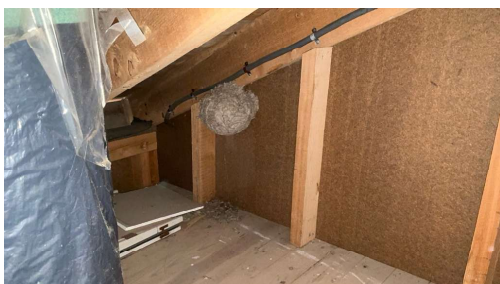
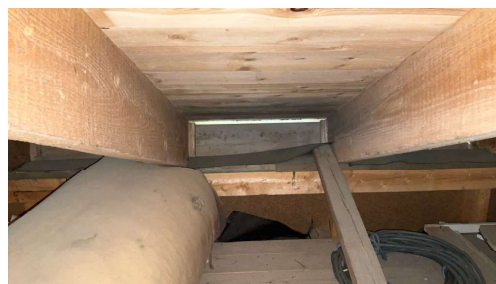
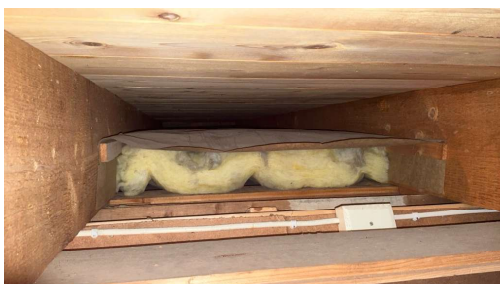
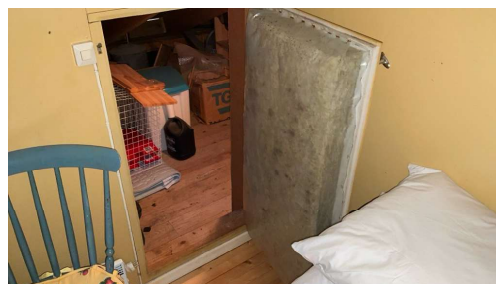
Det ble observert manglende og/eller mangelfull isolering i overgang mellom knevegg og skråtak enkelte steder, noe som gir brudd i det isolerende sjiktet.

Diffusjonssperre på kottdører er plassert på kald side. Diffusjonssperre skal normalt plasseres på varm side av konstruksjonen for å hindre fukttransport inn i kald sone.

Feil plassering av diffusjonssperre kan øke risiko for fuktvandring inn i konstruksjonen, med potensiell kondens og fuktskader over tid dersom temperatur- og fuktforhold er ugunstige.

Det anbefales å etterisolere overgang mellom knevegg og skråtak slik at isolasjonssjiktet blir sammenhengende.

Diffusjonssperre på kottdører bør flyttes eller etableres på varm side av konstruksjonen for å sikre korrekt fuktteknisk oppbygging. Samtidig bør kontinuitet i dampspersjiktet kontrolleres.

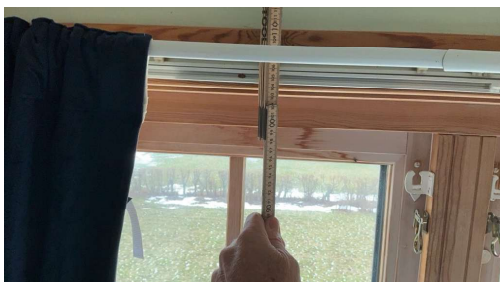
Rømningsvindu 2 etg.

Det anbefales jevnlig kontroll av tetthet og funksjon. Utskifting må påregnes innen overskuelig tid som følge av alder.

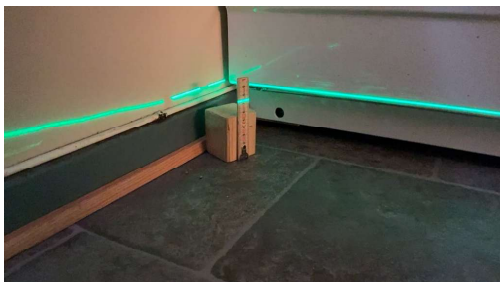
- Målt høydeforskjell på over 20 mm innenfor en lengde på 2 meter. Tilstandsgrad 3 gis med bakgrunn i standardens krav til godkjente måleavvik.
- Målt høydeforskjell på over 30 mm gjennom hele rommet. Tilstandsgrad 3 gis med bakgrunn i standardens krav til godkjente måleavvik.

Kjøkken 35 mm gjennom rommet .

Dersom avvikene øker over tid eller det observeres nye sprekker/deformasjoner, bør konstruksjonen undersøkes nærmere.

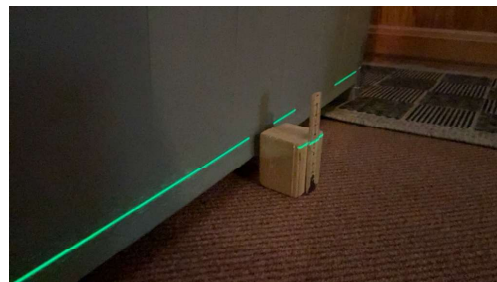
Gang 17mm

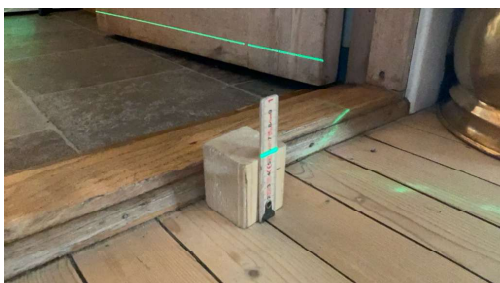
Stue 20mm

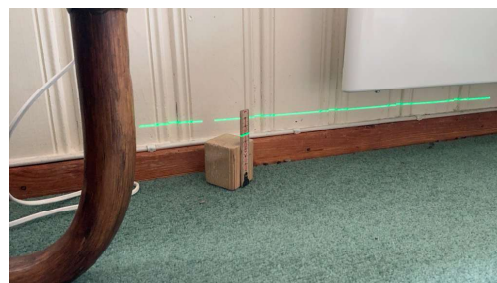
Stue 30mm

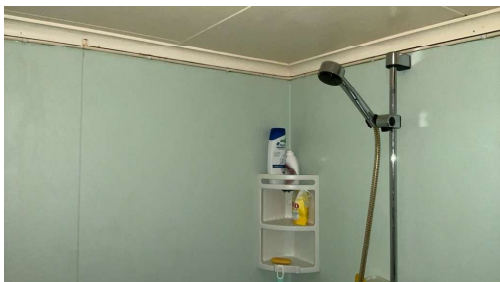
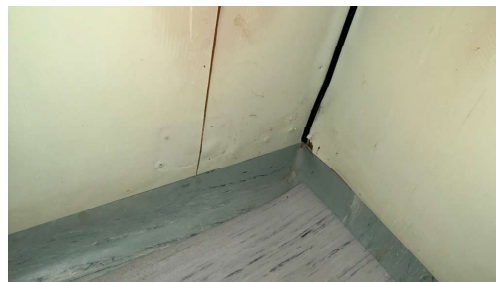
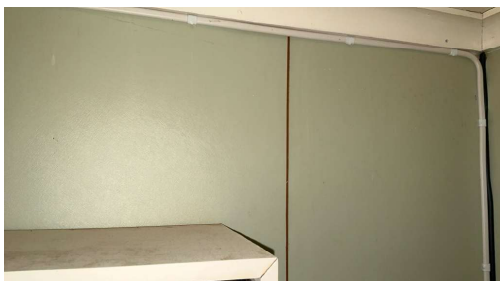
- Det er påvist tegn til fuktskader i overflater.
- Våtromsplater er ikke montert fagmessig.

Det er påvist tegn til fuktskader i overflater, herunder misfarging og påvirkning i nedre del av vegger. Våtromsplatene fremstår ikke montert fagmessig. Det observeres uheldige skjøteløsninger og avslutninger som kan medføre redusert tetthet. Utførelsen av vegger tilfredsstillende ikke krav til dokumenterbar, fuktsikker løsning etter dagens standard. Bygningsdelen settes til TG3 på bakgrunn av registrerte fuktskader og mangelfull utførelse.

Mangelfull montering og tegn til fuktskade øker risiko for fuktinntrengning i bakliggende konstruksjon. Dette kan over tid medføre råteskader, muggsopp og svekket konstruksjon.

Helhetlig rehabilitering av vegger i våtrom bør påregnes for å sikre tilfredsstillende fuktsikker løsning.

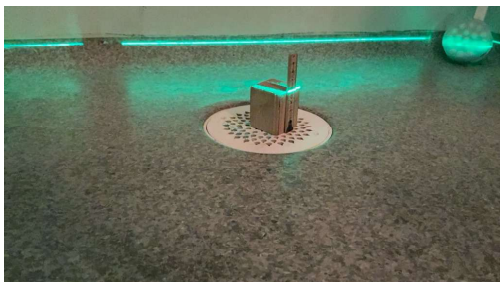
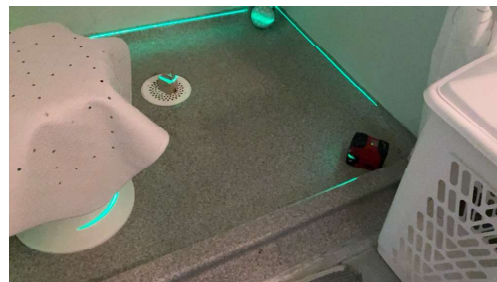
- Det er mulighet for at det kan forekomme vannlekkasje på våtrommet hvor vann ikke vil gå til sluk.
- Det er påvist at gulvoverflaten har sprekker.
- Det er påvist at høydeforskjell fra topp slukrist til gulv/synlig topp membran ved dørterskel er mindre enn 25 mm.

- Overflater må utbedres eller skiftes.
- Sprekker i et vinylbelegg kan føre til at vann trekker ned i gulvkonstruksjonen med påfølgende fukt/råteskader.
- Det bør etableres avrenning inn til sluk for hele våtrommet.
- Eventuelt lekkasjevann fra utstyr utenfor dusjsone vil ikke ha en naturlig vei til sluket. Dette kan føre til at vann samler seg på gulvet og potensielt renner ut av rommet eller trenger inn i konstruksjonen.

Konstruksjonen vurderes å ha økt risiko for skjulte fuktskader.

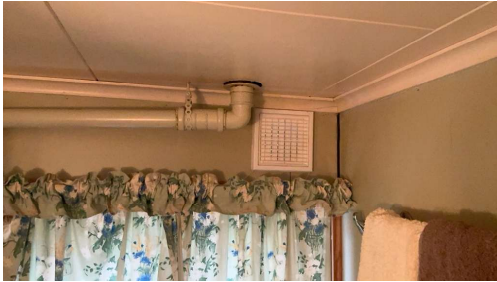
ETASJE > BAD 3,7 M2

TG 0 Tilliggende konstruksjoner våtrom

Hulltaking er foretatt uten å påvise unormale forhold. Hulltaking er foretatt i gang. Fuktkvotemåling (vekt%) i konstruksjonen ble målt til 6% som indikerer at konstruksjon er tørr.

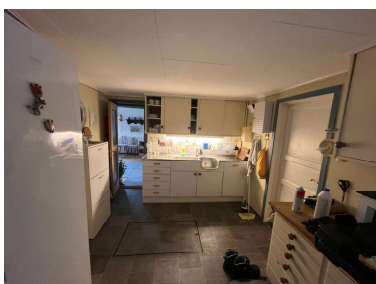
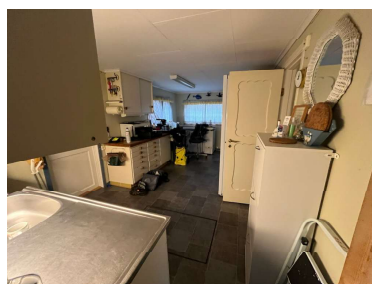
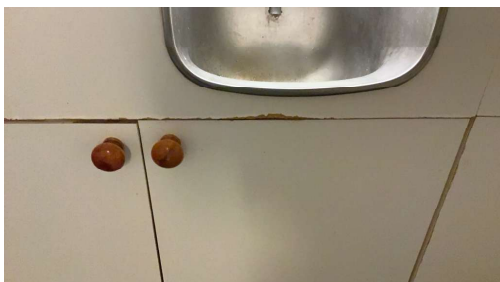
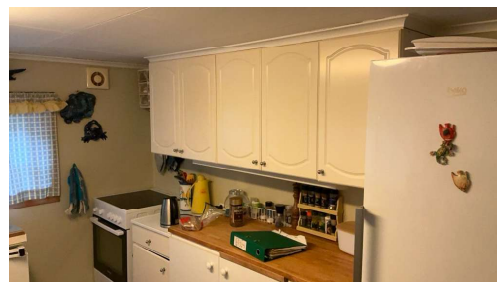
ETASJE > KJØKKEN 14,9 M2

- Det er påvist skader på overflater/kjøkkeninnredning utover normal slitasjegrad.

Det er registrert fuktrelaterede skader og oppsvelling i nedre del av innredning ved oppvaskkum, samt slitasje på benkeplate i våtsonen.

Fuktskader i kjøkkeninnredning kan medføre redusert levetid på skap og benkeplate. Dersom fuktpåvirkning vedvarer, kan ytterligere skadeutvikling oppstå.

- Påviste skader må utbedres.
- Det må påregnes lokal utbedring/utskiftning.

Det anbefales kontroll av vanninstallasjoner og gjennomføringer ved oppvaskkum. Skadet innredning bør repareres eller skiftes ved behov.

Det anbefales å installere fuktsikring ved kjøleskap i gang.

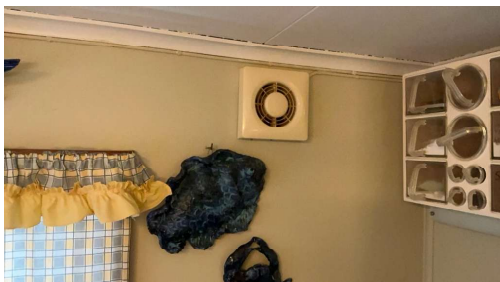
TG 2 Avtrekk

Begrenset ventilasjon kan medføre økt fukt- og luktbelastning i rommet over tid. Dette kan påvirke overflater og inneklime ved hyppig bruk.

Ved fremtidig oppgradering av kjøkken kan det vurderes installasjon av moderne kjøkkenventilator med kanal til friluft.

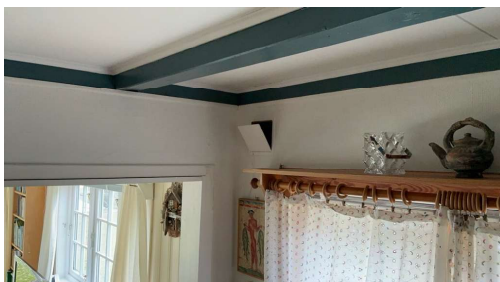
Stue

- Det er påvist mangelfull ventilasjon på ett eller flere rom i boligen.

- Det bør etableres veggventiler/vindusventiler i alle oppholdsrom som ikke har det.

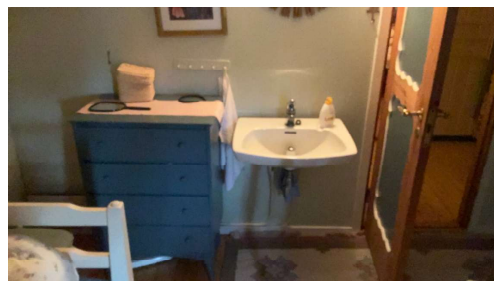
Installasjonene er etablert i rom uten sluk, oppsamlingskar eller annen lekkasjesikring. Slike løsninger medfører økt risiko for at vann fra lekkasje kan spre seg til tilstøtende bygningsdeler.

Servant på soverom

Det anbefales å etablere lekkasjesikring for installasjonene, for eksempel ved montering av automatisk vannstopp, oppsamlingskar eller andre tiltak som begrenser vannspredning ved lekkasje. Alternativt bør installasjonene vurderes flyttet til rom med sluk.

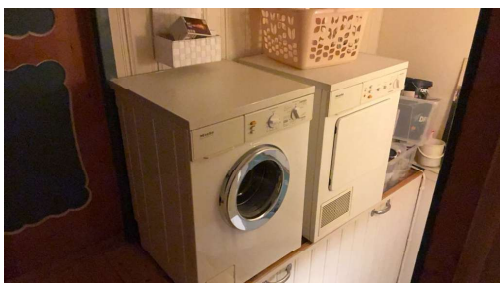
Vaskemaskin og tørketrommel i trappegang

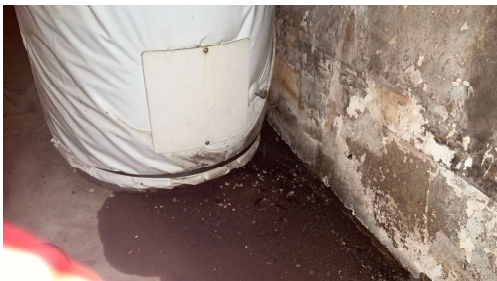
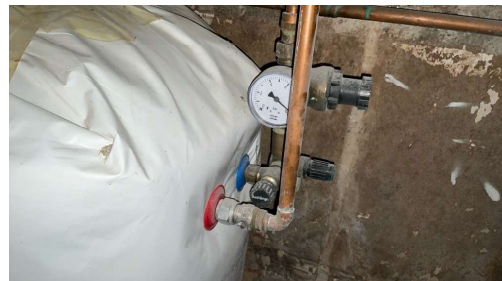
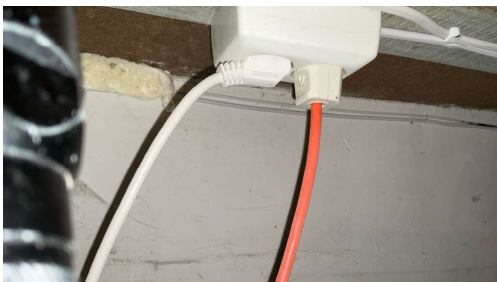
Det ble registrert fuktighet på gulvet under varmtvannstanken. Fuktutbredelsen indikerer at det har vært eller kan være tilførsel av vann i området. Årsaken til fukt kunne ikke fastslås på befaringsdagen. Det ble ikke observert aktiv lekkasje fra rørkoblinger eller tilkoblinger under inspeksjonen.

Eventuell lekkasje fra varmtvannstank eller tilkoblinger kan medføre fuktbelastning i krypkjeller og påvirke omkringliggende konstruksjoner. Plassering i krypkjeller kan medføre at lekkasje ikke oppdages umiddelbart, noe som kan øke skadeomfanget over tid.

- Det bør etableres tilfredsstillende el-tilkobling etter gjeldende forskrift.
- Det bør etableres tilfredsstillende avrenning eller lekkasjesikring ved varmtvannstank.
- Det er ikke behov for utbedringstiltak siden tanken fungerer i dag, men ut ifra alder kan skader plutselig oppstå på eldre tanker.

Det anbefales nærmere kontroll av tank og tilkoblinger for å avklare årsak til fukt.

Det bør vurderes etablering av lekkasjesikring, for eksempel lekkasjestopper eller oppsamling med kontrollert avrenning.

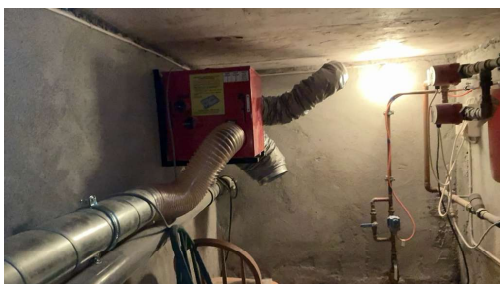
TC-2 Andre installasjoner

Det er montert luftavfukter i krypkjeller under kjøkken. Avfukteren blåser tørr luft videre til deler av øvrig krypkjeller via kanaler.

Montert avfukter indikerer at det er eller har vært behov for fuktreduksjon i konstruksjonen. Løsningen forutsetter kontinuerlig drift og vedlikehold for å opprettholde effekt.

TG2 – begrunnet i at konstruksjonen er avhengig av aktiv fuksikring.

Jevnlig kontroll og service av avfukter

Fuktmåling i bjelkelag anbefales ved eierskifte

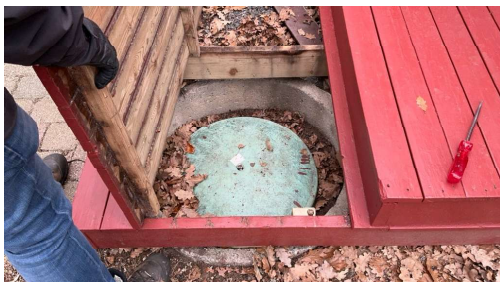
TE 2 Septiktank

Tanken ligger under plattning ved inngang.

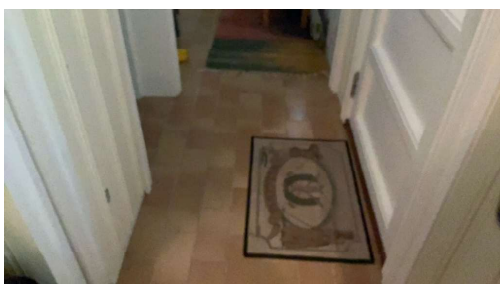
Etasjeskiller er av betongdekke.

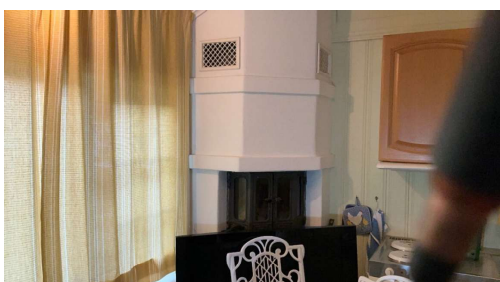
TG 1 Pipe og ildsted

Boligen har elementpipe og peis med innsats. Popen er sjelden i bruk.

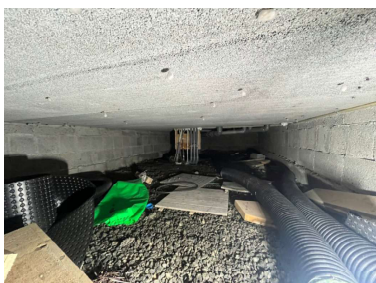
TG 1 Krypjkjeller

Krypkjelleren ble inspisert ved befaringsdag. Grunnen består av løsmasser/pukk. Det er synlige rørføringer og kanaler i krypkjelleren. Konstruksjonen fremstår som typisk for byggeperioden med Lecadekke opplagt på ringmur.

Det ble ikke registrert synlige tegn til skader eller unormale forhold i den delen av krypkjelleren som var tilgjengelig for inspeksjon på befaringsdagen.

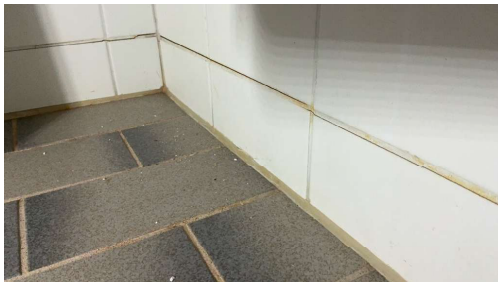
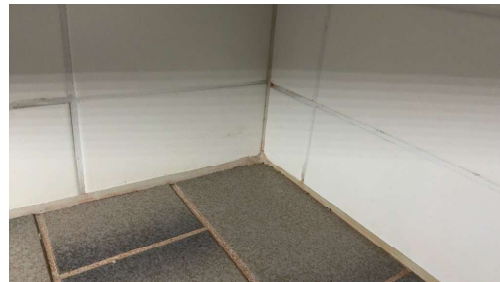
- Det er påvist at flisfuger har riss/sprekker.

- Fuger bør skiftes ut.
- Slike riss/sprekker kan indikere bakenforliggende fuktskader, og konstruksjonen bør observeres jevnlig for å vurdere utvikling.
- Dersom tiltaket ikke utføres er det fare for videre skadeutvikling.

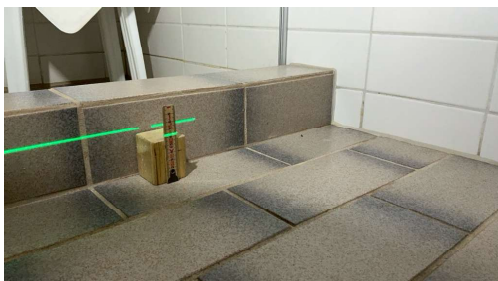
TG2 Overflater Gulv

Fra gulv ved dør og frem mot dusjnisen er fallet målt til ca. 18 mm. Fall i dusjnisen er tilsvarende målt og vurderes som tilfredsstillende. Det er etablert en tett oppkant/terskel inn til dusjnisen. Denne fungerer som avgrensning av dusjzonen, men medfører samtidig at eventuelt lekkasjevann utenfor nisjen ikke nødvendigvis vil ledes til sluk.

- Det er mulighet for at det kan forekomme vannlekkasje på våtrommet hvor vann ikke vil gå til sluk.

Selv om det er målt tilfredsstillende fall mot sluk, vil oppkanten kunne hindre at vann utenfor dusjnisen dreneres til sluk. Ved lekkasje fra servant, rørføringer eller annet utstyr i rommet kan vann bli stående på gulvet.

- Det bør etableres avrenning inn til sluk for hele våtrommet.
- Eventuelt lekkasjevann fra utstyr utenfor dusjzonen vil ikke ha en naturlig vei til sluket. Dette kan føre til at vann samler seg på gulvet og potensielt renner ut av rommet eller trenger inn i konstruksjonen.

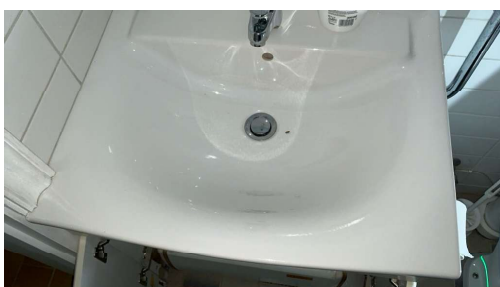
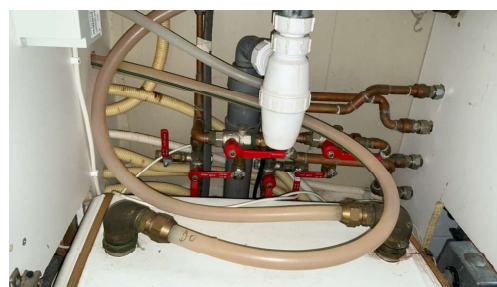
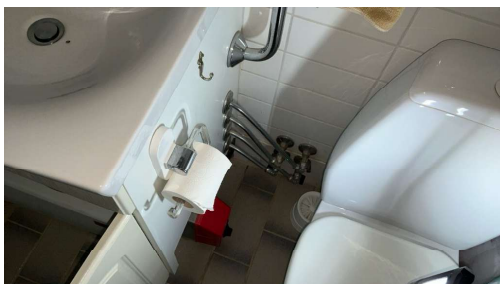
TG1 Sanitærutstyr og innredning

Rommet er innredet med baderomsinnredning med nedfelt servant, gulvmontert toalett samt dusjløsning med forheng.

Det er etablert vannbåren gulvvarme i rommet. Fordelingsanlegg for gulvvarmen er plassert i baderomsinnredningen under servant, med rørføringer og ventiler montert i skap.

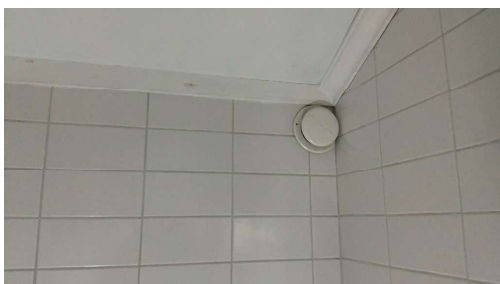
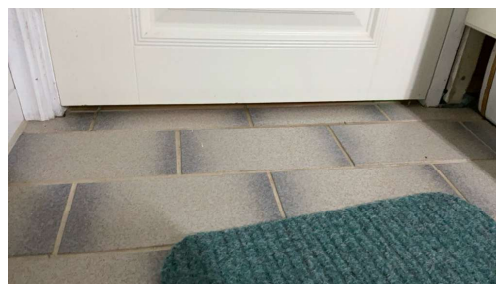
Badet er ventilert med elektrisk styrt avtrekksvifte montert i yttervegg. Tilluft skjer via spalte ved dørterskel. Løsningen gir forutsatt luftgjennomstrømning ved bruk.

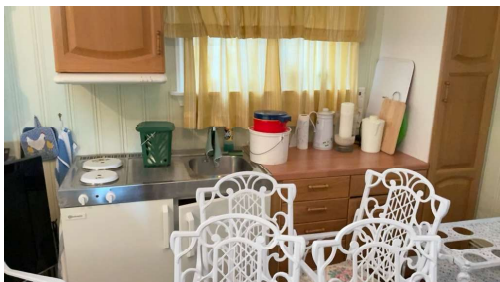
TG 0 Tilliggende konstruksjoner våtrom

Hulltaking er foretatt uten å påvise unormale forhold. Fuktkvotemåling (vekt%) i konstruksjonen ble målt til 6% som indikerer at konstruksjon er tørr. Hulltaking er foretatt i stue på baksiden av dusjsonen.

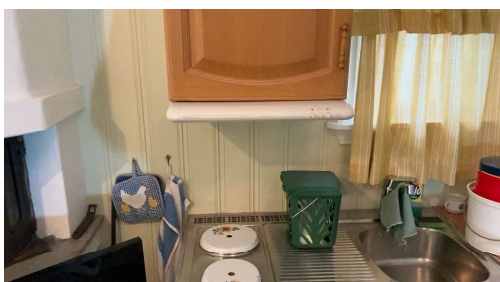
TE 1 Avtrekk

Det er kjøkkenventilator med avtrekk ut. Tilluft via veggventiler.

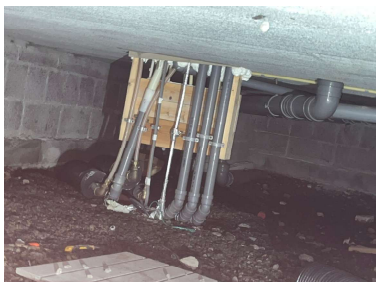
TE 2 Vannledninger

- Tidspunkt for utskiftning av vannledninger nærmer seg.
- Det er ikke behov for utbedringstiltak siden anlegget fungerer i dag, men ut ifra alder kan skader plutselig oppstå på eldre anlegg.
- I forbindelse med oppgradering av våtrom vil det være naturlig med utskiftning av rør.

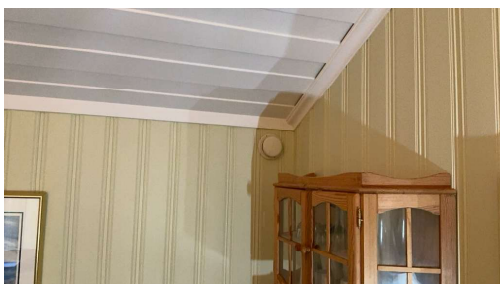
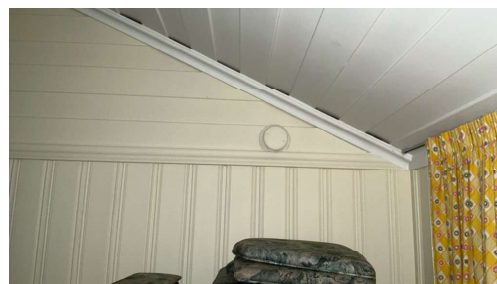
ⓘ TG 1 Ventilasjon

Annekset har naturlig ventilasjon der luftutskifting skjer gjennom trykk- og temperaturforskjeller mellom inne- og uteluft. For optimal funksjon bør ventiler holdes åpne og rengjøres jevnlig for å sikre god luftgjennomstrømning.

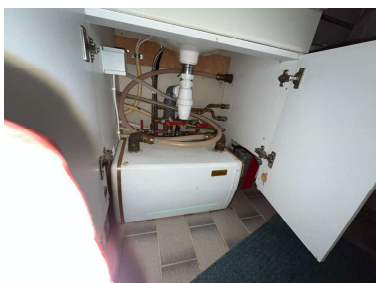
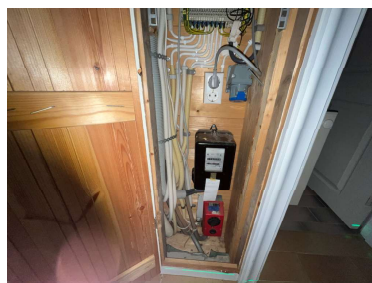
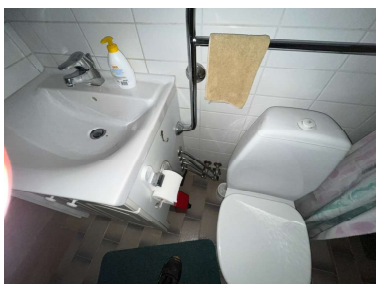
TC 1U Varmtvannstank

Det er opplyst at det er lagt varmekabel langs rørene for å redusere risiko for frost i ledningene mellom byggene.

- Det er ikke behov for utbedringstiltak siden anlegget fungerer i dag, men ut ifra alder kan skader plutselig oppstå på eldre anlegg.
- Overvåk tilstanden jevnlig. For å få tilstandsgrad 0 eller 1 må anlegget skiftes ut, men tidspunktet for når dette er nødvendig er vanskelig å si noe om. Ved renovering, påse at anlegget dokumenteres av fagperson.

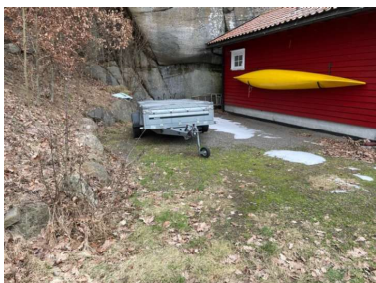
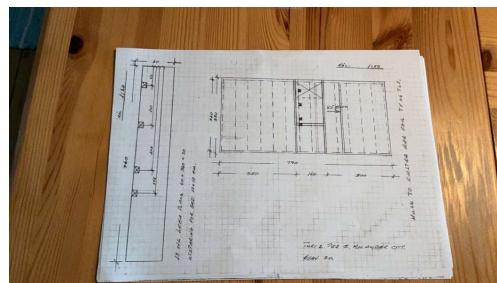
Annekset er fundamentert med grunnmur oppført i lettklinkerblokker (Leca). Under grunnmuren er det etablert stripefundamenter i betong.

Det er montert Leca-plank som bjelkelag opplagt på ringmur. Denne konstruksjonsløsningen var en vanlig byggemetode på oppføringstidspunktet og gir et massivt og stivt dekke.

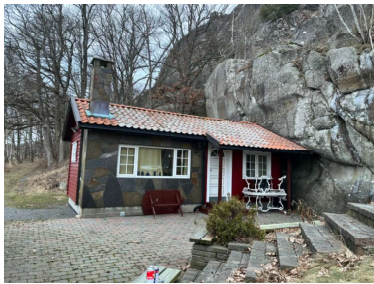
📍 TG2 Terrengforhold

Plassering tett mot fjell kan medføre økt fuktbelastning på konstruksjonen, spesielt ved nedbør, snøsmelting og perioder med høy grunnfukt. For øvrig er det observert tilfredsstillende terrengfall ut fra bygningen på tilgjengelige sider.

Økt fuktbelastning på bakvegg

Risiko for fuktinntrengning over tid

Holde området fritt for vegetasjon og løsmasser som kan holde på fukt

Vurdere etablering eller forbedring av drenerende tiltak dersom fuktproblemer oppstår
