Velkommen til
Haukveien 11
3370 Vikersund

Sentralt beliggende enebolig med dobbelgarasje – oppussingsobjekt med barnevennlig beliggenhet

Tilstandsrapport

Befaringsdato: 08.10.2025

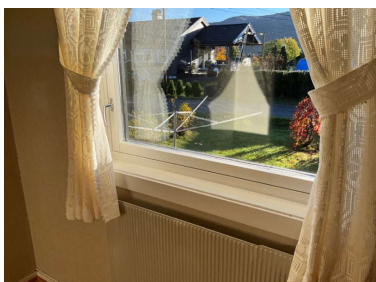
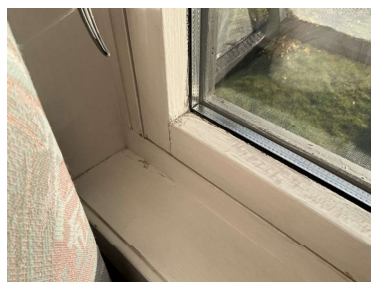
- Det må påregnes noe vedlikehold og at enkelte vinduer må skiftes ut.

Om utskiftninger ikke utføres vil dette medføre energitap, lekkasjer etc. Det må påregnes oppussing, utskiftninger av pakninger, glass og vedlikehold av vinduer, karmen, beslag og rammer. Om dette ikke utføres kan det gi nedsatt isolasjonsevne og nedkorte brukstid. Avvikene gir grunn til å overvåke forholdet nøye for å unngå større skade eller følgeskader.

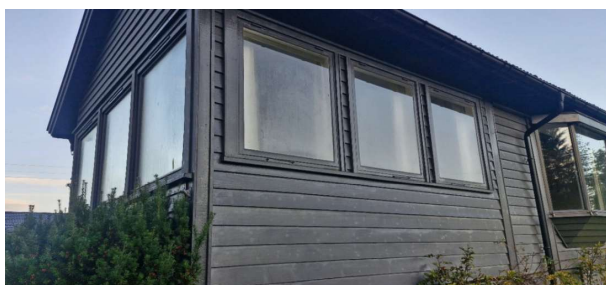
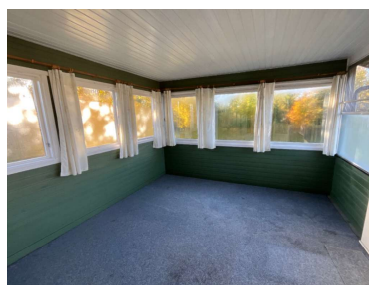
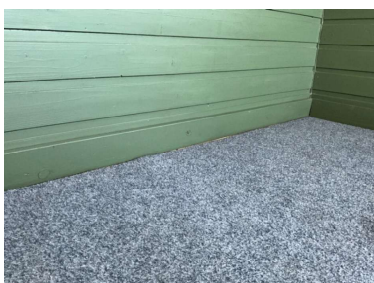
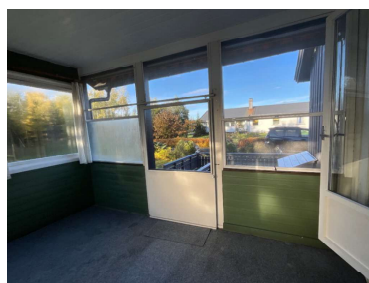
- Det er påvist noen glassruter som er punktert eller sprukne.
- Det er påvist tegn på innvendig kondensering av enkelte vindusglass.
- Karmene i vinduer er slitte og det er sprekker i trevirket.

- Det må påregnes noe vedlikehold og at enkelte vinduer må skiftes ut.

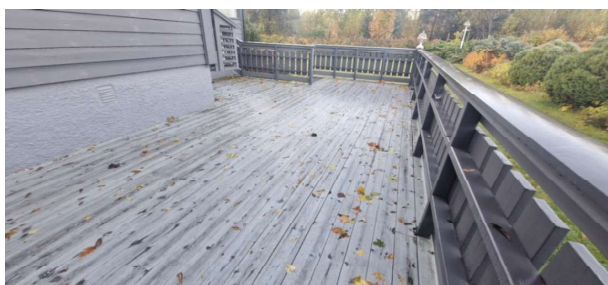
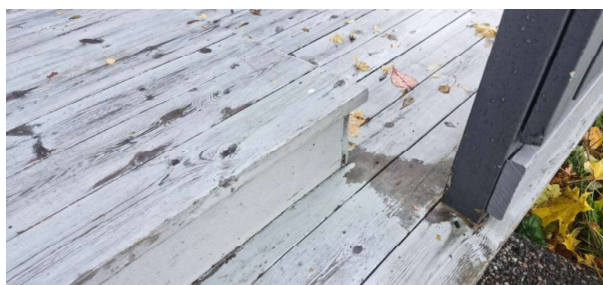
Det er registrert avflakkede maling og noe oppsprekking av trevirke på platting.

Det må påregnes vedlikehold av platting.

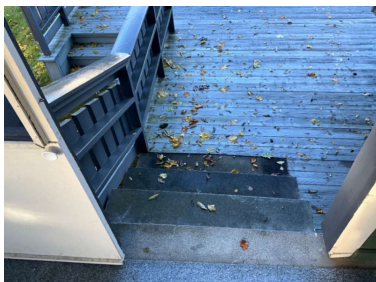
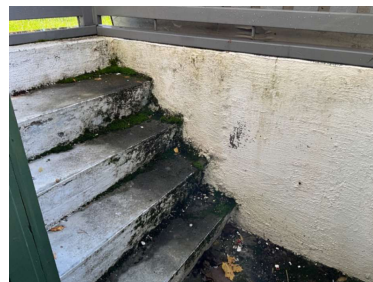
TG 3 Utvendige trapper

- Det er ikke montert rekkverk.
- Det er avvik:

Trapp til kjeller er fuktutsatt og har mose/slitasje.

- Rekkverk må monteres for å lukke avviket.
- Trapp til kjeller krever vedlikehold. Håndløper bør monteres.

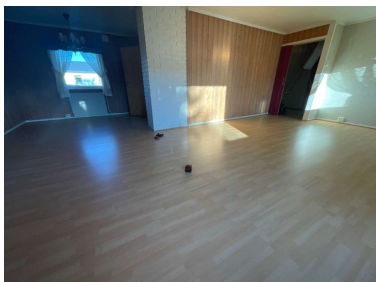
Registrert 3 mm høydeforskjell i stue/spisestue. Dette er innenfor tilleransen.

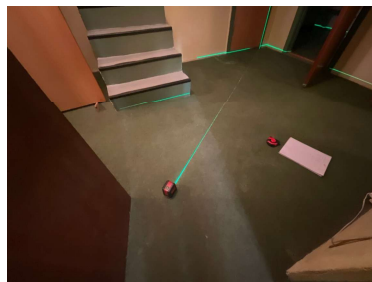
25 mm skjevhet på kjellergulv. Dette er vurdert som normalt på eldre kjellerrom.

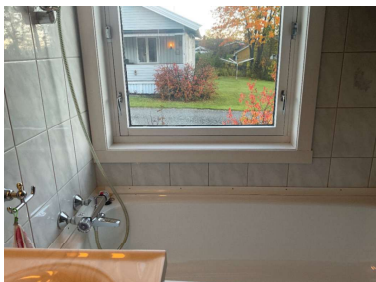
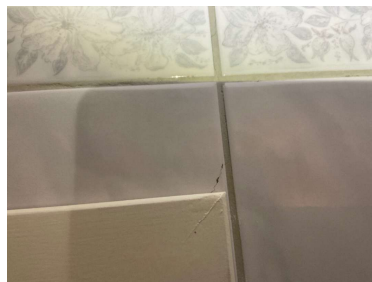
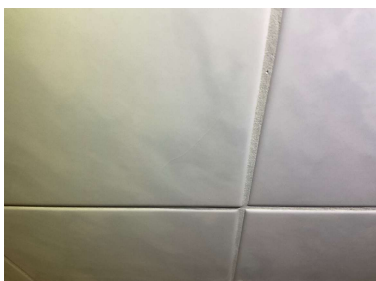
- Det er påvist sprekker i fliser.
- Det er vindu/dør med ikke fuktbestandige materialer i våtsonen (ved vask, dusj, badekar, osv.), løsningen eller byggematerialet er uegnet.

Sprekk i flis over dør. Krakelering i glasur på flis.

- Uegnede materialer må fuktbeskyttes/utskiftes.
- Dersom det ikke gjøres tiltak, kan dette medføre oppfukning, oppsvelling og forringelse av materialer over tid og fuktskader på tilstøtende konstruksjoner.
- Skadet flis er i et område hvor den kun utgjør et estetisk avvik.

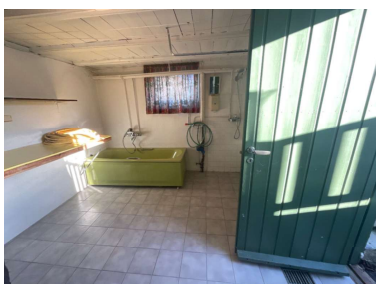
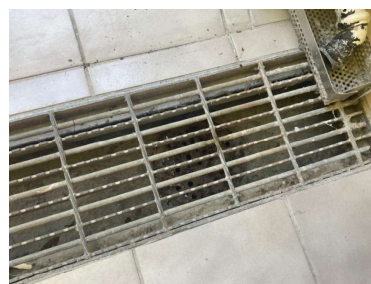
KJELLER > BAD

- Ved andre fuktundersøkelser enn hulltaking, er det påvist indikasjoner på fuktskader.

- Dersom tiltaket ikke utføres er det fare for at eventuelle skader i veggen ikke avdekkes.

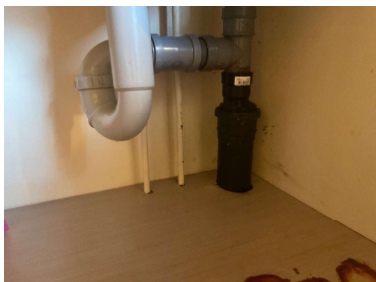
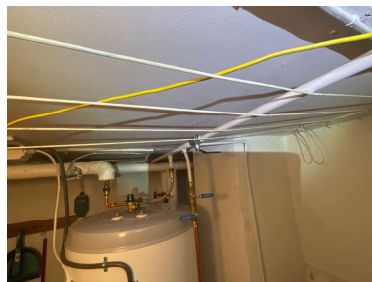
Vannrørene fungerer i dag, men eldre vannrør har blant annet større sannsynlighet for lekkasjer, noe som kan føre til omfattende og kostbare vannskader i boliger.

I forbindelse med oppgradering av våtrom og kjøkken vil det være naturlig med utskiftning av rør.

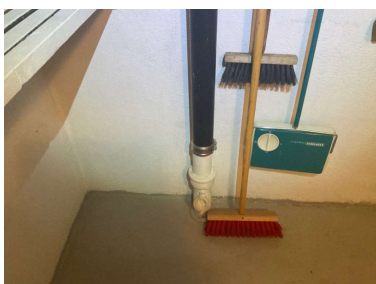
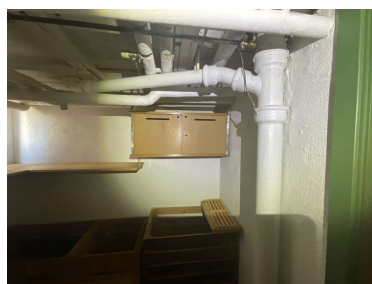
Det er avløpsrør av støpejern, og noe plast

- I forbindelse med oppgradering av våtrom vil det være naturlig med utskiftning av rør.
- Tidspunkt for utskiftning av avløpsrør nærmer seg.
- Eldre avløpsrør har blant annet større sannsynlighet for lekkasjer, noe som kan føre til omfattende og kostbare vannskader i boliger.

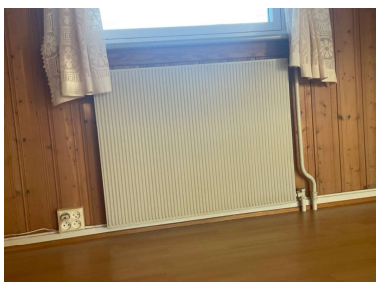
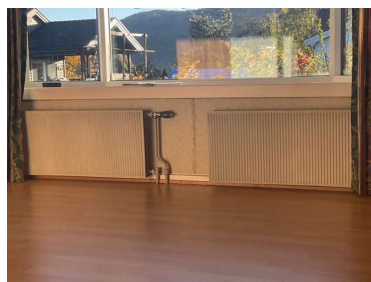
Det er radiatorer i boligen fra byggeår. Varmtvann via dobbeltmantla bereder.

Grunnet alder bør radiatorer byttes til moderne paneler.

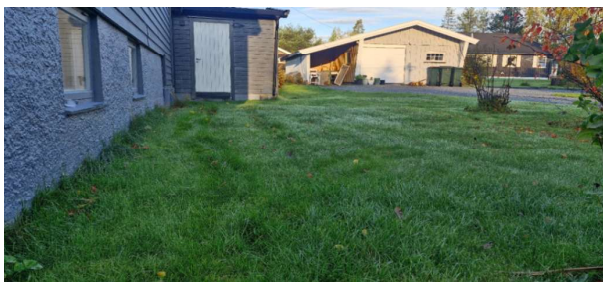
TG 3 Utvendige vann- og avløpsledninger

Utvendige avløpsrør er av plast og er fra 2004, det ble lagt plastrør i eldre sementrør. Det er offentlig avløp via private stikkledninger. Utvendige vannledninger er av jernrør av ukjent alder. Det er offentlig vannforsyning via private stikkledninger.

Kostnadsestimat: 100 000 - 300 000
