Hystadveien 78
3208 Sandefjord

Velkommen til Spiraas! Herskabelig og sjarmerende sveitservilla med både sjønær og bynær beliggenhet! Anneks. Garasje.

Tilstandsrapport

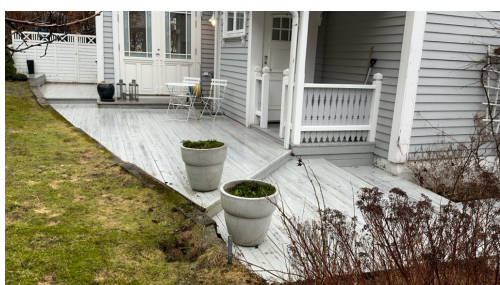
Terrasse ved inngang/kjøkken

TG 1 Balkonger, terrasser og rom under balkonger

Terrasse på ca. 20 m² utført i impregneret treverk med tilkomst fra terreng samt via dør fra kjøkken. Konstruksjonen fremstår med normal bruksslitasje.

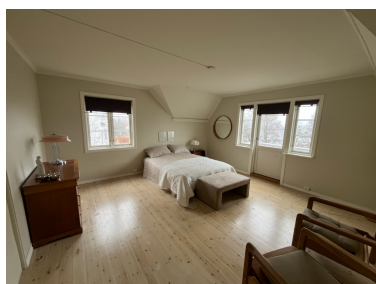
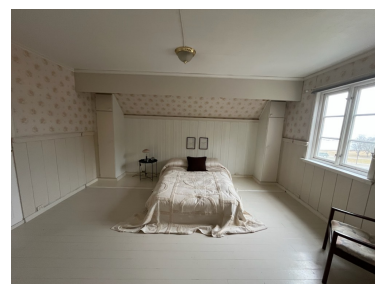
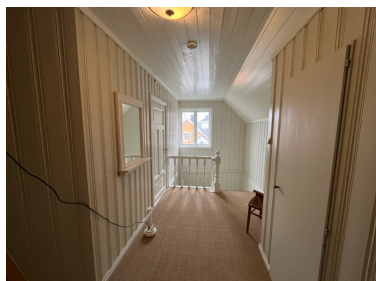
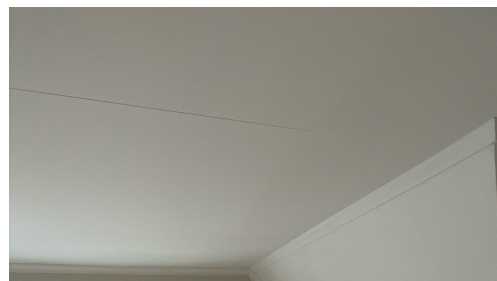
TG 3 Etasjeskille/gulv mot grunn

Etasjeskiller mellom kjeller og 1. etasje er også utført som trebjelkelag. I stue ble det målt høydeavvik på ca. 15 mm innen 2,0 m og ca. 32 mm totalt gjennom rommet.

- For å få tilstandsgrad 0 eller 1 må høydeforskjeller rettes opp. Det vil imidlertid sjelden være økonomisk rasjonelt som et enkeltstående tiltak i en bolig som dette. Dersom boligen en gang skal renoveres, kan man vurdere slike tiltak.

Kostnadsestimat: 20 000 - 100 000

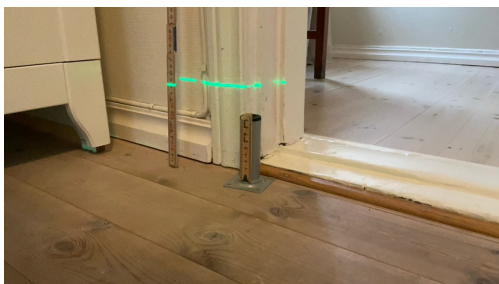
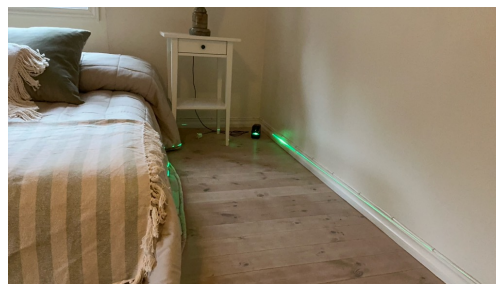
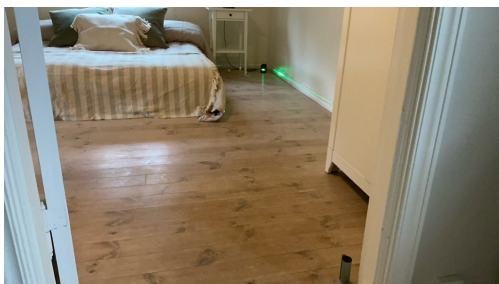
TG 3 Etasjeskille/gulv.

Etasjeskiller mellom 1. og 2. etasje er utført som trebjelkelag. Det er registrert høydeavvik i gulv i soverom, med målt avvik på ca. 10 mm innen 2,0 m og ca. 15 mm totalt i ett rom, samt ca. 60 mm innen 2,0 m og ca. 100 mm totalt i soverom mot øst.

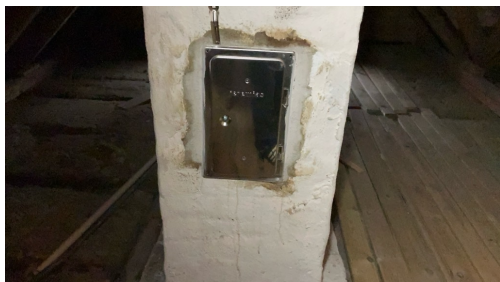
Feieluke på loft

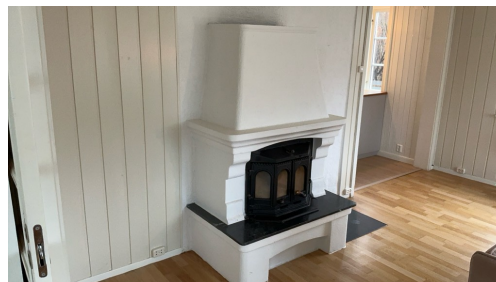
Peis i stue

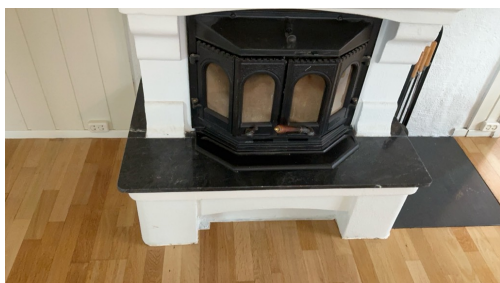
TE 2 Pipe og ildsted 2

Vurdering av avvik:

Det anbefales kontroll av kvalifisert fagperson/feier før eventuell bruk. Eventuelle nødvendige utbedringer må påregnes.

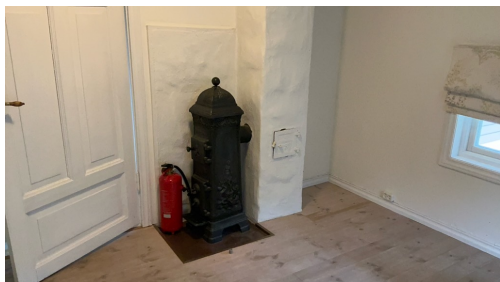
Pipe og ovn på soverom 2 etg. er ikke i bruk.

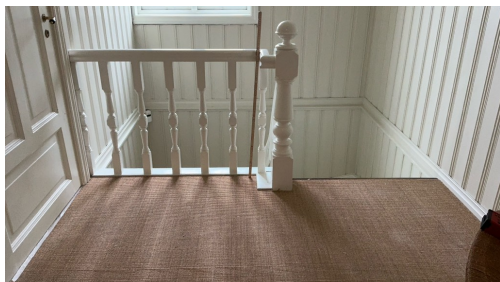
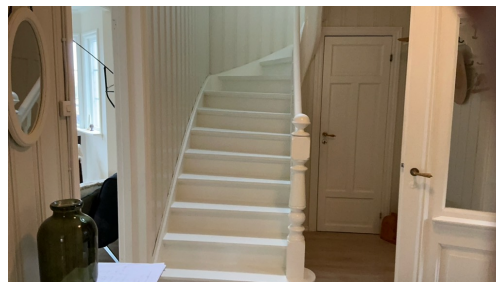
TG 2 Innvendige trapper - 2

Vurdering av avvik:

Ingen umiddelbare tiltak nødvendig dersom løsningen kun benyttes som sekundær rømningsvei. Ved økt bruk anbefales etablering av mer permanent og sikker adkomst.

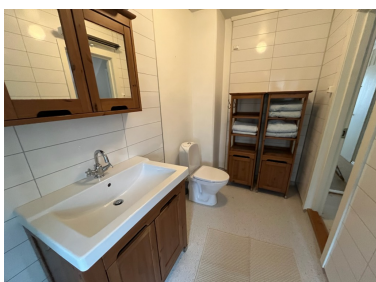
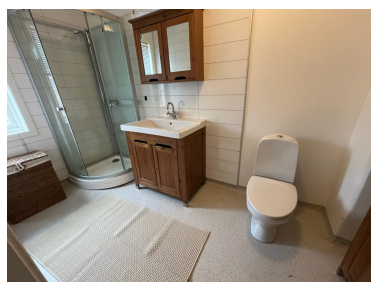
ETASJE 2 > BAD 5,5 M2

TG2 Overflater vegger og himling

- Det er vindu/dør med ikke fuktbestandige materialer i våtsonen (ved vask, dusj, badekar, osv.), løsningen eller byggematerialet er uegnet.

- Uegnede materialer må fuktbeskyttes/utskiftes.
- Dersom det ikke gjøres tiltak, kan dette medføre oppfukning, oppsvelling og forringelse av materialer over tid og fuktskader på tilstøtende konstruksjoner.

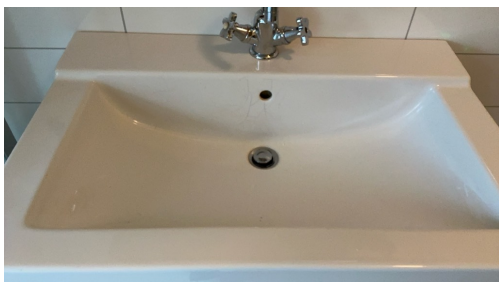
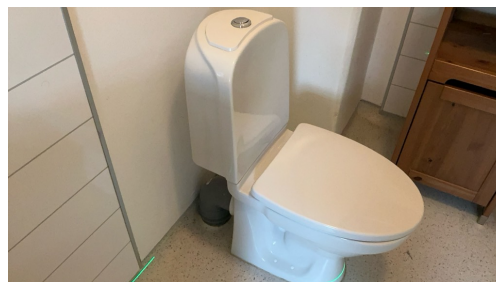
ETASJE 2 > BAD 5,5 M2

TG 2 Ventilasjon

- Elektrisk avtrekksvifte bør monteres for å lukke avviket.
- Det bør etableres tilfredsstillende tilluft til våtrom f.eks. luftespalte ved dør e.l.

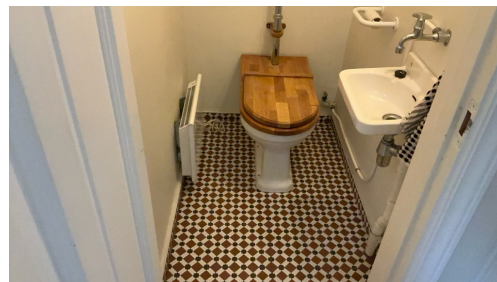
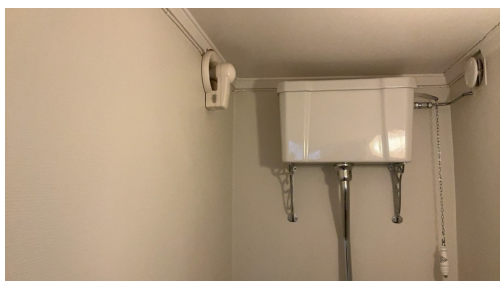
TE-2 Vannledninger

- Det er ikke behov for utbedringstiltak siden anlegget fungerer i dag, men ut ifra alder kan skader plutselig oppstå på eldre anlegg.
- I forbindelse med oppgradering av våtrom vil det være naturlig med utskifting av rør.

Det anbefales jevnlig kontroll av synlige rør og koblinger for å avdekke eventuelle lekkasjer eller korrosjon. På sikt må det påregnes oppgradering av eldre rørføringer. Rør-i-rør-system til kjøkken vurderes som positivt.

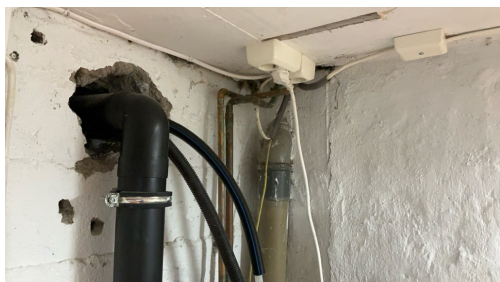
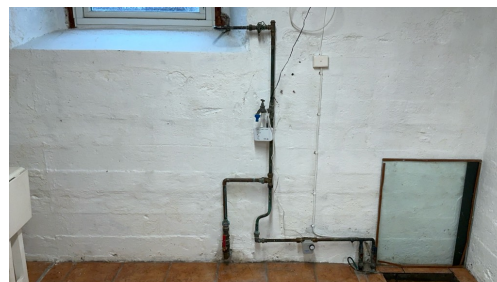
TE-2 Avløpsrør

- Det er ikke behov for utbedringstiltak siden anlegget fungerer i dag, men ut ifra alder kan skader plutselig oppstå på eldre anlegg.
- I forbindelse med oppgradering av våtrom vil det være naturlig med utskiftning av rør.
- Eldre avløpsrør har blant annet større sannsynlighet for lekkasjer, noe som kan føre til omfattende og kostbare vannskader i boliger.

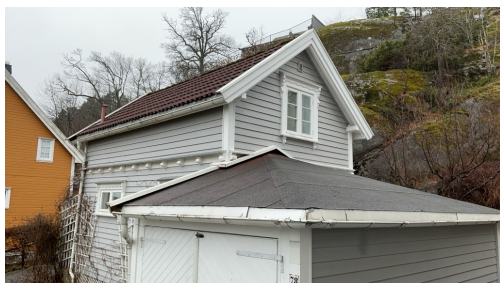
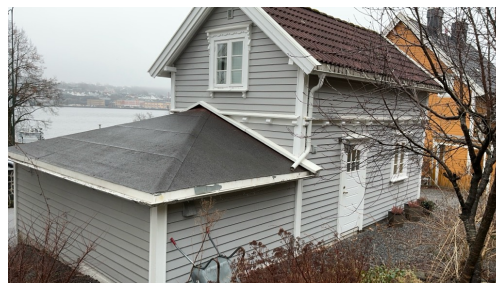
TE 2 Nedløp og beslag

Det må påregnes vedlikehold og eventuell utskifting på sikt. Det anbefales å vurdere montering av snøfangere der dette er hensiktsmessig for å redusere risiko for skade på personer og bygningsdeler.

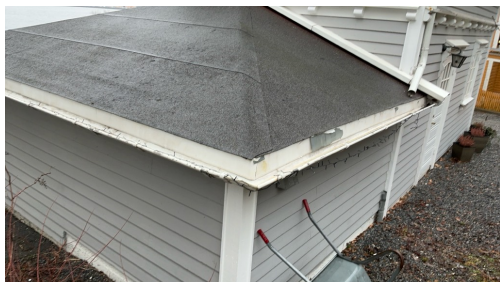
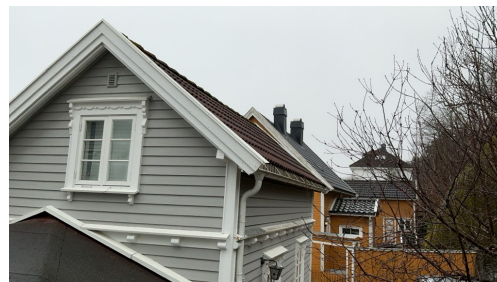
1 TG 2 Veggkonstruksjon

- Uten tilstrekkelig lufting bak bordkledningen kan fuktighet som trenger inn bak bordene eller gjennom veggen innenfra ikke tørke opp. Dette skaper ideelle forhold for råtesopp og muggvekst.

Manglende musesperre gir økt risiko for inntrengning av skadedyr i konstruksjonen, noe som kan føre til skade på isolasjon og materialer. Det anbefales å etablere musesperre der dette mangler for å sikre konstruksjonen mot skadedyr.

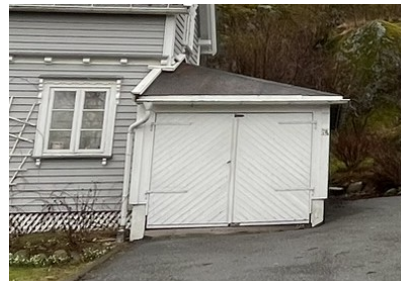
TC 2 Andre utvendige forhold

Ved visuell kontroll ble det observert stedvise riss og sprekker i grunnmur. Overflater og bygningsdeler bærer preg av noe slitasje og elde.

Sprekker i grunnmur vurderes som typiske svinn- eller setningsriss, men bør følges med på for eventuell utvikling. Garasjen fremstår ellers som enkelt utført med normal standard sett opp mot alder.

Det anbefales å overvåke riss/sprekker for eventuell endring over tid. Ved utvikling bør nærmere vurdering utføres. Vedlikehold av overflater og port må påregnes.

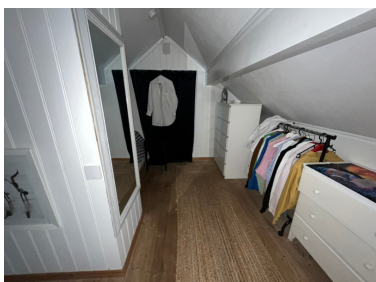
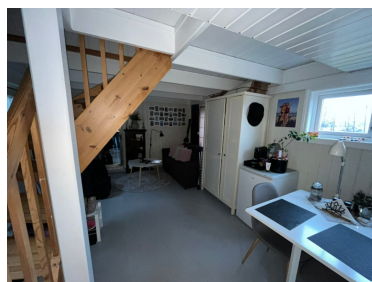
TG 2 Etasjeskille/gulv mot grunn

Etasjeskiller er av trebjelkelag. Det ble gjennomført stikkmålinger med laser for å kontrollere planhet og eventuelle høydeavvik i gulvene.

- Det er målt høydeforskjell på mellom 15-30 mm gjennom hele rommet. Tilstandsgrad 2 gis med bakgrunn i standardens krav til godkjente måleavvik.
- Målt høydeforskjell på mellom 10 - 20 mm innenfor en lengde på 2 meter. Tilstandsgrad 2 gis med bakgrunn i standardens krav til godkjente måleavvik.

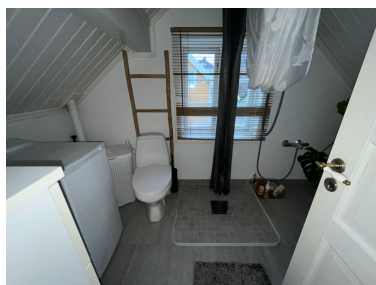
LOFT > BAD 2,1 M2 (ALH 2,9 M2

TG 2 Overflater vegger og himling

- Det er vindu/dør med ikke fuktbestandige materialer i våtsonen (ved vask, dusj, badekar, osv.), løsningen eller byggematerialet er uegnet.

- Uegnede materialer må fuktbeskyttes/utskiftes.
- Dersom det ikke gjøres tiltak, kan dette medføre oppfukning, oppsvelling og forringelse av materialer over tid og fuktskader på tilstøtende konstruksjoner.

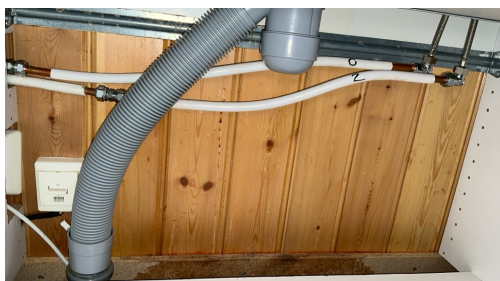
TE 2 Avløpsrør

- Det er ikke behov for utbedringstiltak siden anlegget fungerer i dag, men ut ifra alder kan skader plutselig oppstå på eldre anlegg.
- I forbindelse med oppgradering av våtrom vil det være naturlig med utskiftning av rør.
- Eldre avløpsrør har blant annet større sannsynlighet for lekkasjer, noe som kan føre til omfattende og kostbare vannskader i boliger.
