Munkajordvegen 19  
4276 Veavågen

# Familiebolig over to plan med frittstående garasje - Romslig tomt - Sentral og barnevennlig beliggenhet!

# Tilstandsrapport

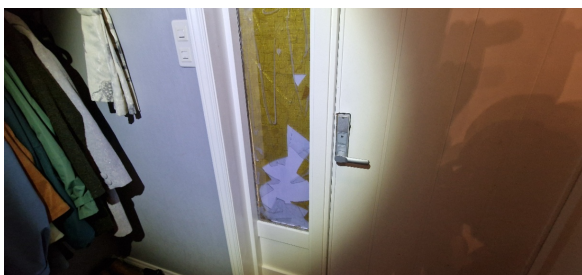
- Knust glass i sidefelt.
- Rustdannelse på enkelte dørhengslers.
- Malingsflass og slitasje på enkelte dører.

Knust glass i sidefelt.

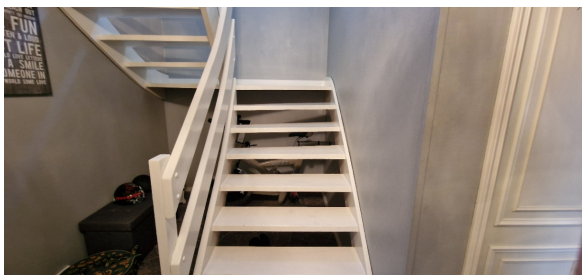
Manglende håndløper fører til redusert fallsikring og utgjør en risiko.

For store åpninger i trinn og rekkverk, samt manglende håndløper.

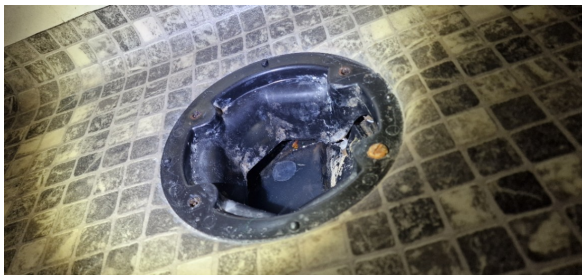
Plastsluk under innredningen.

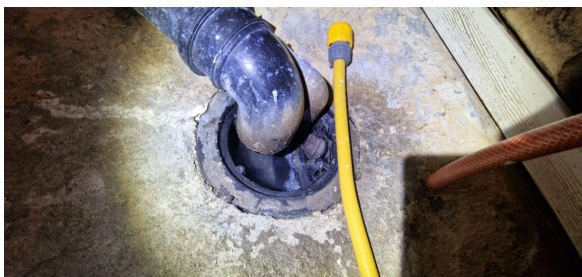
Sluk.

Kostnadsestimatet innebærer etablering av gulvbelegg på gulvoverflaten og baderomsplater på veggoverflatene. Det omfatter ikke oppgraderinger av rør og elektriske installasjoner.

**Kostnadsestimat: 100 000 - 200 000**

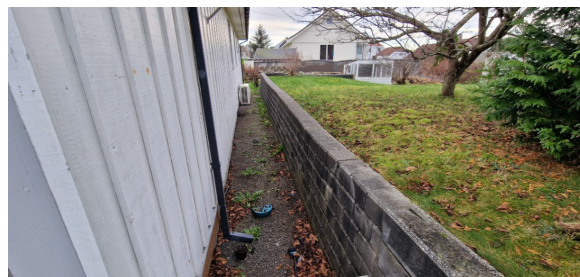
Manglende rekkverk/sikring.

Kostnadsestimatet innebærer etablering av rekkverk eller annen sikring på forstøtningsmurene.

**Kostnadsestimat: 20 000 - 100 000**

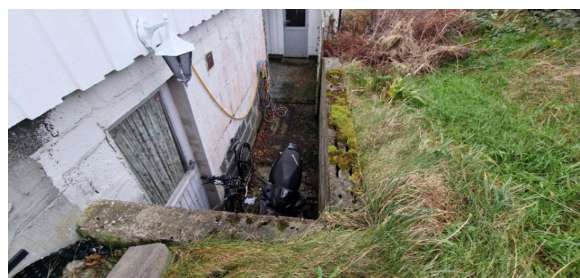
Manglende rekkverk/sikring.

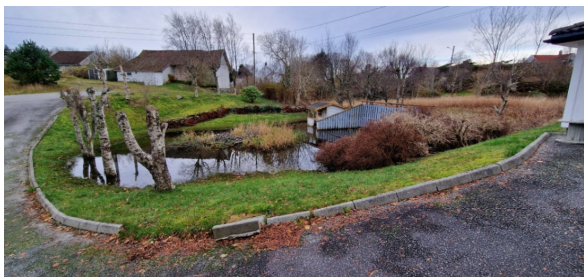
Stående vann på eiendommen mot vest.

- Ytterligere undersøkelser anbefales.
- Det må foretas terrengdrenering på eiendommen.

Lekehytte og platting mot vest bør fjernes.
