Kemner Ruuds vei 3  
3610 Kongsberg

# Sjelden enebolig, med utleiemulighet. Garasje. Nyere bad. Solrikt med vidstrakt utsikt. Attraktiv beliggenhet!

## Nøkkelinformasjon

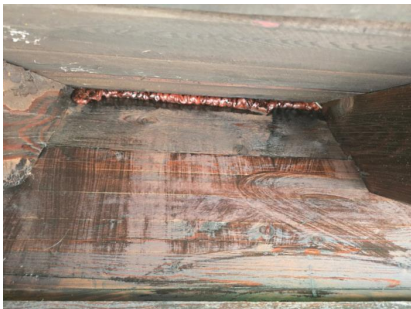
Tett mellom sperrer og undertak i 2. etg (hybel).

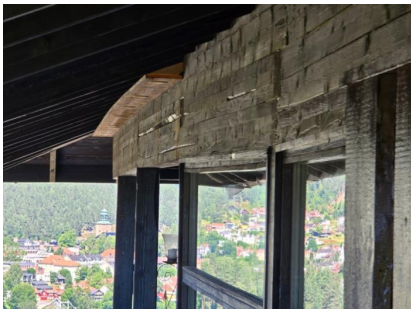
Taket er valmet. Takkonstruksjonen er en sperrekonstruksjon med rupanel som undertak. Loftet er kombinert kaldt loft og skråhimling. Deler av konstruksjon er ikke luftet. Større skjevheter i konstruksjon som må ses i sammenheng med vegg/fundamentering. Takkonstruksjon fra byggeår som avviker fra dagens standard når det gjelder dimensjonering og isolering samt ventilering. Grunnet alder og konstruksjon må det påregnes tiltak om man ønsker å tilfredstille dagens krav. Forholdet må ses i sammenheng med generell renovering/oppgradering av boligen.

Skjevhet i konstruksjon.

- Årsak til fukt bør avdekkes. Deretter bør skaden utbedres, og skadet konstruksjon repareres eller skifte ut.
- Forholdet bør utbedres. Det er større skjevheter i takkonstruksjon, noe som må ses i sammenheng med vegg/fundamentering da skjevheter kommer fra lengre ned i konstruksjon.

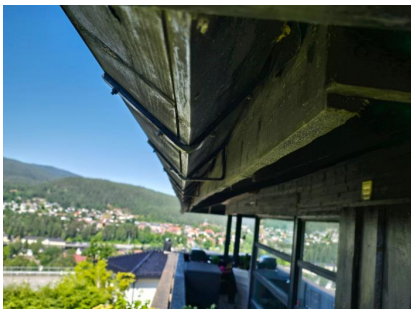
Skjevhet i konstruksjon.

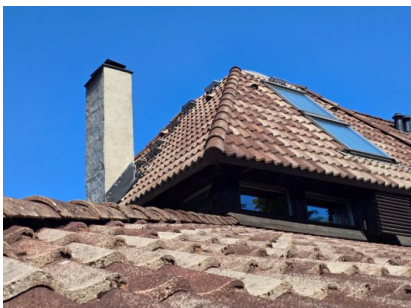
Det er enkelte takstein med lufting, men dette er ikke en fullstendig løsning.

- Dårlig ventilering kan føre til opphopning av fukt, med risiko for kondens, mugg- og råteskader i konstruksjonen.
- Det anbefales å forbedre ventilasjonen i takkonstruksjonen for å sikre tilstrekkelig luftgjennomstrømning og redusere fuktbelastning.

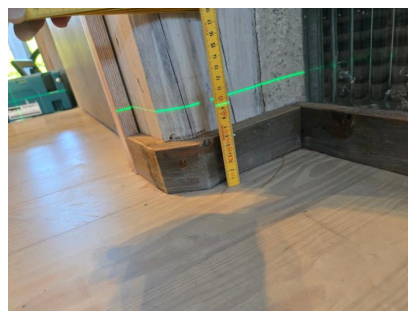
Bildet viser høydeforskjell på gulv/etasjeskiller i leilighet i 2.etg.

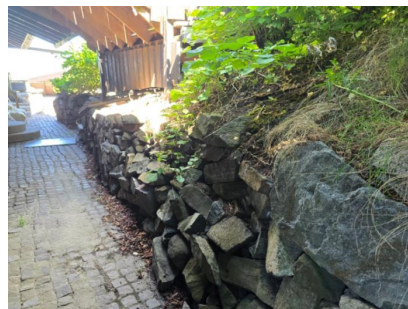
Skjevheter i natursteinsmur.
