Velkommen til  
Markavegen 3  
4365 Nærbø

# Attraktivt beliggende og innholdsrik enebolig med 4 sov | Oppgradert kjøkken og bad | Carport | Skjermet hage.

# Vedlegg: Takstrappport

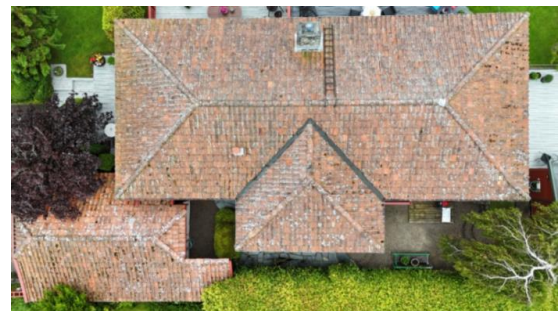
Bildet viser oversikt over taktekking.

#### **TG 2** Nedløp, beslag og skorsteiner over tak
