Øvre Stokkavei 82A  
4022 Stavanger

# Omfattende oppgradert enebolig (2023-24) | HTH-kjøkken og 2 nye bad | Innredet hybel i kjeller 11.000,- |Elbillader

# Vedlegg: Egenerklæring boligselgerforsikring

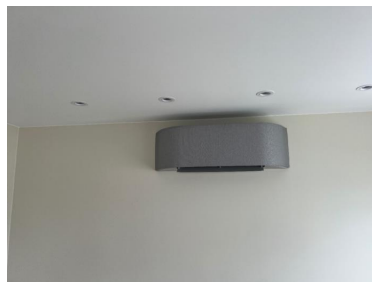
Varmepumpe i stue 1.etasje
