# Tilstandsrapport

📍 Rønningjordet 21 , 3718 SKIEN

# gnr. 1, bnr. 194

Befaringsdato: 05.02.2026

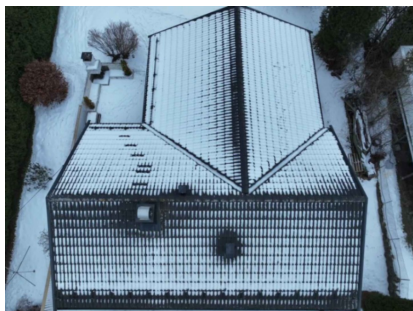
Taktekking er skiftet av fagfolk i 2007. Taktekking av betongstein med underliggende papp, sløyfer og lekter. Pannebord og vindskibord i malt utførelse. Tak er inspisert med drone og fra takfot.

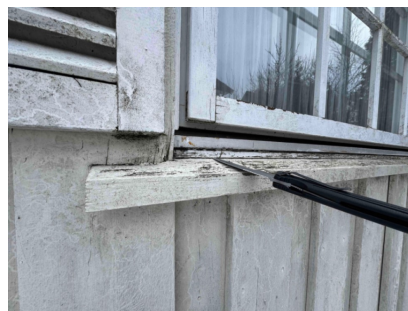
Vindu

1. Enkelte vinduer uten beslag. Et vannbrett uten beslag er et svakt punkt i ytterveggen. Konsekvensene er økt risiko for fuktskader, råte og redusert brukstid på både vannbrettet og veggen. Beslag fungerer som en kritisk beskyttelse mot vanninntrengning, og uten dette må man regne med hyppigere vedlikehold og større risiko for skader.
2. Vinduer gir svak isolering sett i forhold til dagens vinduer og vil gi luftlekkasje og varmetap.
2. Det ble registrert punkterte glass på befaringsdagen, forbehold om omfanget da synligheten av disse vil kunne variere med temperatur og lysforhold. Med tanke på alder er imidlertid risikoen for dette i tiden som kommer økende og vinduer bør skiftes.
3. Karmene og ramme er slitte og det er sprekker og fuktskader i treverket.

Ny eier må regne med omfattende vedlikehold eller skifte av vinduer.

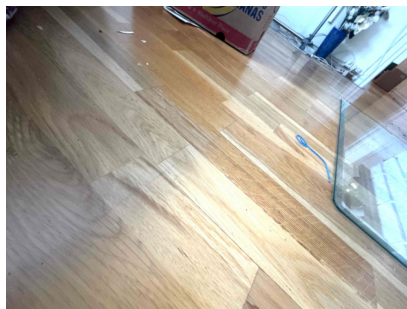
Tilstandsgrad er satt ut fra synlige skader, samt normal brukstid på gjeldende overflater. Potensiell kjøper bør selv avgjøre behovet for oppgradering av overflater. Befaringen ble utført med de begrensningene et møblert hjem medfører. Det gjøres igjen oppmerksom på at innredning, lagrede gjenstander eller faste installasjoner ikke ble flyttet under befaringen dersom selger ikke har opplyst om noen spesielle skjulte forhold. Ny eier bør selv avgjøre behovet for oppgradering av overflater.

Solslitasje av parkett

Ny eier bør selv avgjøre behovet for oppgradering av overflater.

Kostnadsestimat: 200 000 - 500 000

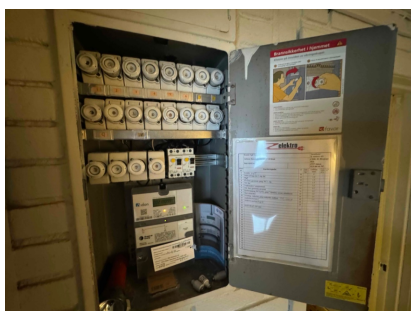
El-skap

12. Foreta en helhetsvurdering av det elektriske anlegget, dets alder, allmenne tilstand og fare for liv og helse. Bør det elektriske anlegget ha en utvidet el-kontroll?  
**Ja** Kapasitet på kurser bør vurderes av kjøpere, da man vil ha individuelle behov. Anlegget vil ikke oppfylle dagens kapasitet til blant annet ett moderne kjøkken. Brukstil på et elektrisk anlegg avhenger av flere faktorer, blant annet belastning, men ved full belastning har det ca. en levetid på 25-30 år. Det betyr at El-anlegg er utgått på brukstilstand og bør skiftes ved renovering av bolig.

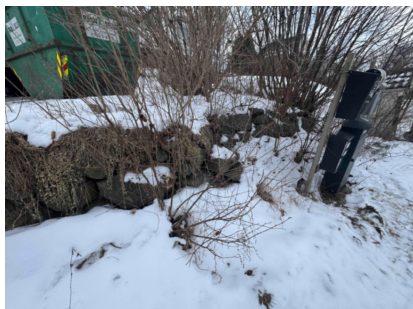
Støttemur mot veg

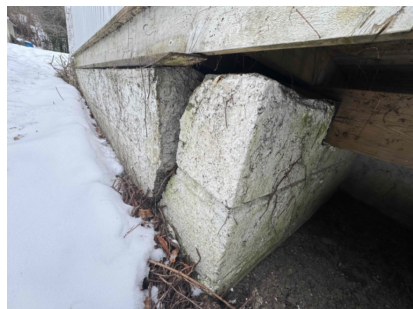
Støttemur under veranda
