**DØSVEGEN 383**  
**VINGROM**

# Enebolig med 3 sov. i landlige omgivelser i Vingrom. Stor eiet tomt, sørvestvendt terrasse og fritt utsyn.

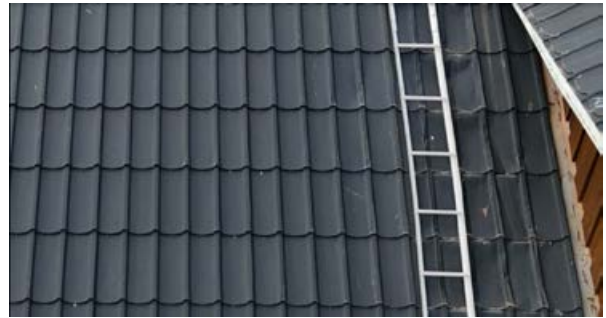
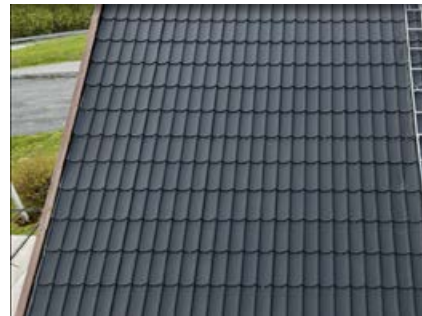
### TG 2 Nedløp og beslag

- Det er ikke tilfredsstillende bortledning av vann fra taknedløp ved grunnmur.
- Mer enn halvparten av forventet brukstid er passert på renner/nedløp/beslag.
- Det er avvik:

Det er observert rust i gradrennene på begge sider av oppløftet. Det er også observert mangelfull innfesting av takstigen.

Rust i gradrennene bør utbedres eller gradrennene bør skiftes for å hindre videre korrosjon og lekkasjer, som kan føre til fuktskader på takkonstruksjonen.

Mangelfull innfesting av takstigen må utbedres for å sikre trygg adkomst til taket og redusere risiko for personskade.

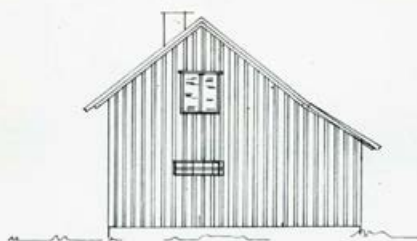
Fasade vest.

Fasader etter ombygging.  
 Tilh. Titus Storåen, Saksumedal.  
 M - 1:100
