Mulvads gate 7
1610 Fredrikstad

Enebolig innredet med 2 kjøkken og 2 bad | Anneks med bad | Nydelig opparbeidet frukthage

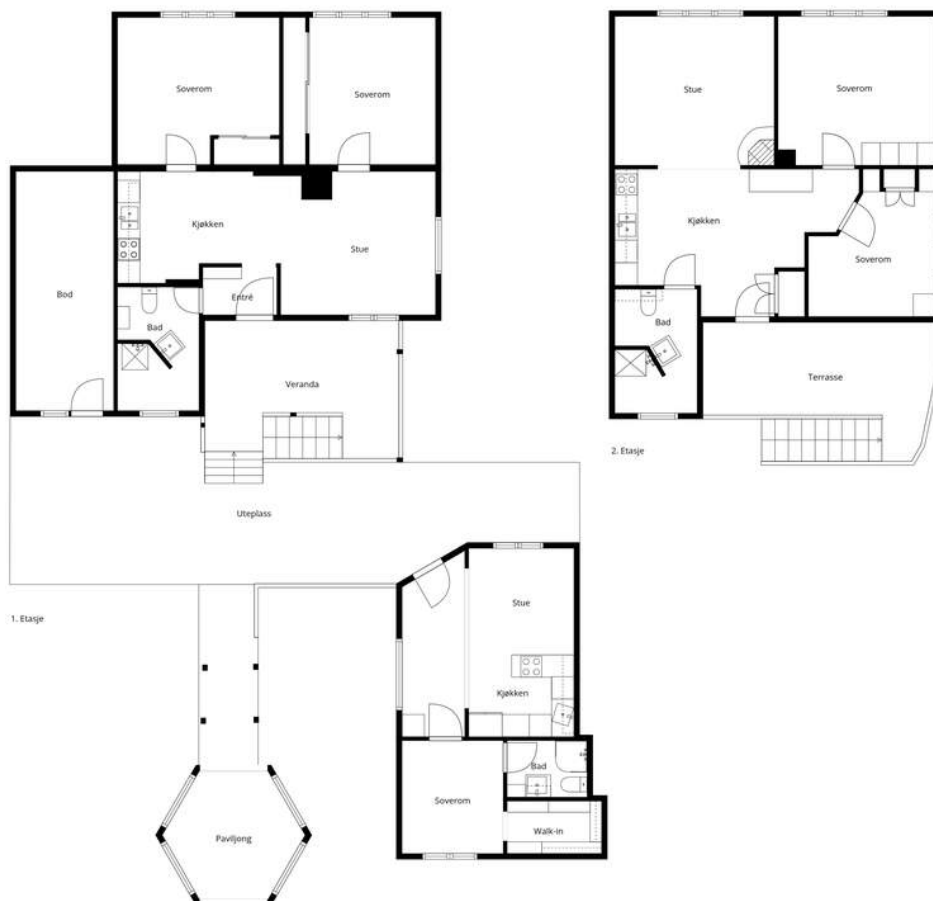
Plantegning

Tegningen Lages Med Cubicasa-teknologi. Ikke Målbar Tegning, Avvik Kan Forekomme.

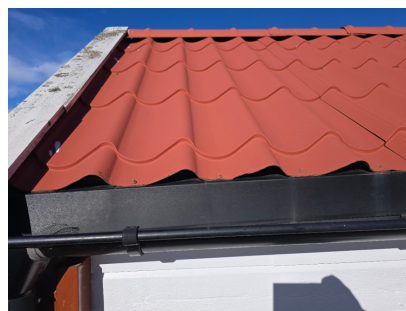
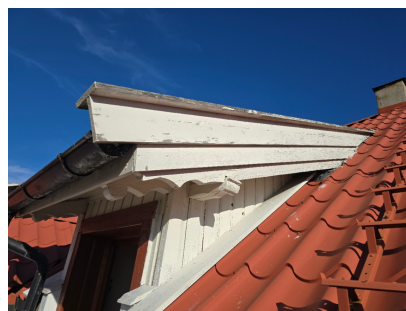
Nedløp og beslag

Takrenner, nedløp og beslag av stål.

Det er registrert stedvis noen områder med rustangrep på takrenner/nedløp, samt malingssøl.

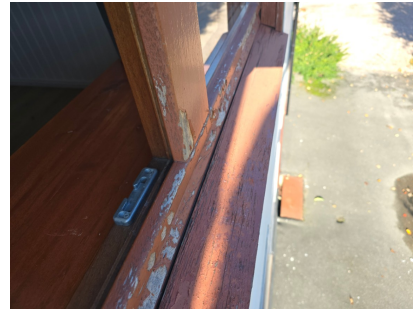
TG 2 Dører

Heltre utgangsdør med 2-lags isolerglass utført i 2008.

- Det er påvist avvik rundt innsetningsdetaljer.
- Karmene i dører er værslitte utvendig og det er sprekker i trevirket.

Det er utført fliser direkte mot terskel mot dør og treterskel i 1.etg
Det er derfor ukjent hvilken løsningen som er gjort med hensyn til fuktsikring siden døren er trukket inn i konstruksjonen.

Løsning med inntrukket dører er en risikokonstruksjon med hensyn til fuktighet.

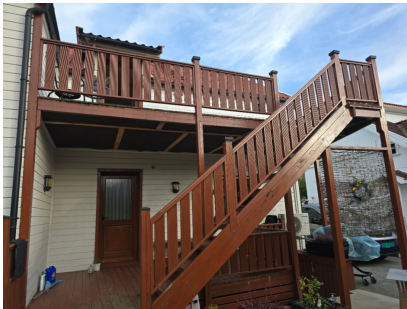
TG 3 Utvendige trapper

Det er trapp oppført i trekonstruksjon opp til 2.etg.
Rekkverk på en side.

- Det er ikke montert rekkverk.
- Det er avvik:

Skal avvikene med opptrinn og skjevheter utbedres må det utføres en ny trapp.

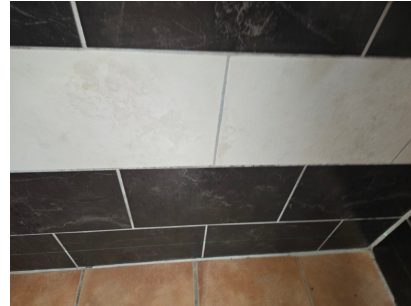
1. ETASJE > BAD

! TG 2 Overflater Gulv

Baderommet har en tilstand som tilsier at det er modent for oppussing.
